Erweiterung und Erneuerung Schwimmbad Fohrbach 8702 Zollikon

Zustandserfassung und Überprüfung Tragwerk Bestand

**Schwimmbad Fohrbach
8702 Zollikon**

Technischer Bericht Erdbebenüberprüfung

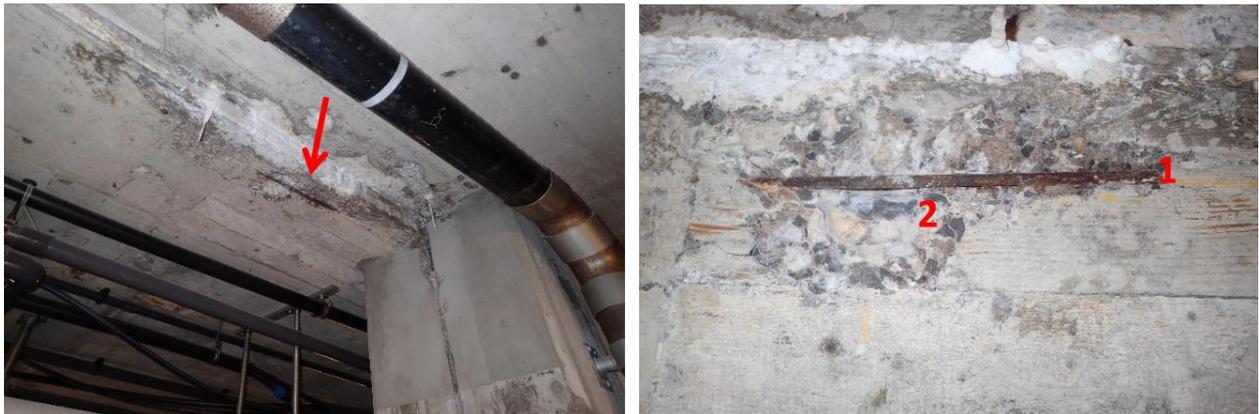
Bild 6 Beispiel stark korrodiertes Eisen im Untergeschoss mit Abplatzungen und Tropf- und Wasserspuren

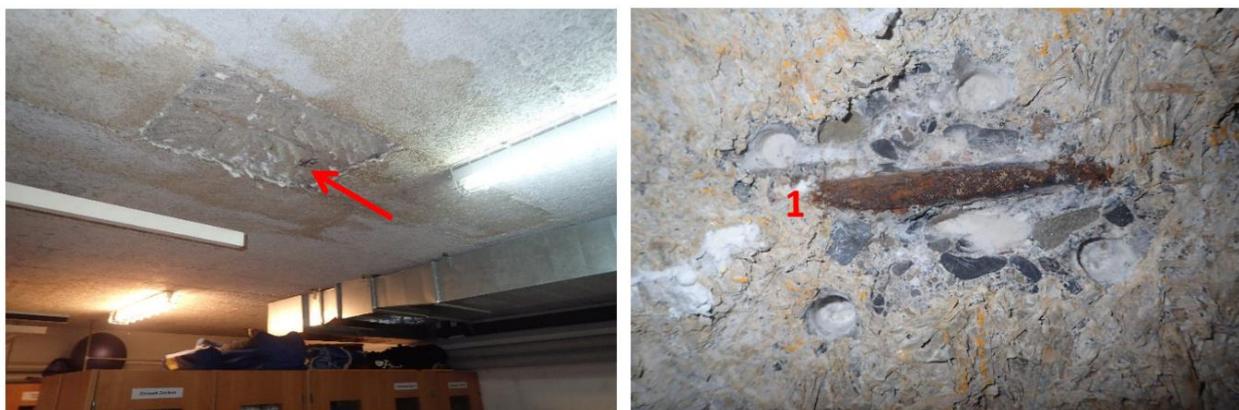
- Es fanden materialtechnologische Untersuchungen an den Unterzügen des Dachs, den Stützen und der Decke des Geräteraums statt.
- Decke Geräteraum in schlechtem Zustand (Korrosionsgrad 3-4); Chloridgehalt erhöht

- Karbonatisierung häufig auf Höhe der Bewehrung → Abplatzungen möglich (bei Zutritt von Wasser)
- Es sind grosse Rostverfärbungen und Wasserverfärbungen an der Dämmplatte (Schichtexplatte) an der Decke über dem Geräteraum erkennbar. → Grund ist geringe Überdeckung und Korrosion der Bewehrung unter der Dämmplatte.

- Teilweise starke Korrosion einzelner Eisen mit Querschnittsverlust (KG 4). Weiterer Querschnittsverlust könnte die Tragsicherheit beeinträchtigen.
- Bei gleicher Nutzung und bei gleichbleibendem Klima (Feuchtigkeit, Temperatur, Chloridgehalt der Luft) wird sich der Zustand der Tragstruktur in Zukunft verschlechtern.

Bild 7 Starke Korrosion unterhalb der Dämmeinlage bei der Decke des Geräteraums (aus Bericht TFB AB [20])

- Betoninstandsetzung im Bereich der Untergeschosse ist aufgrund von starker chloridinduzierter Korrosion mit Abplatzungen angezeigt.
- Betoninstandsetzung unter eingelegter Dämmplatten (insb. beim Geräteraum der Turnhalle) ist angezeigt (mangelhafte Überdeckung und Wasserzutritt).

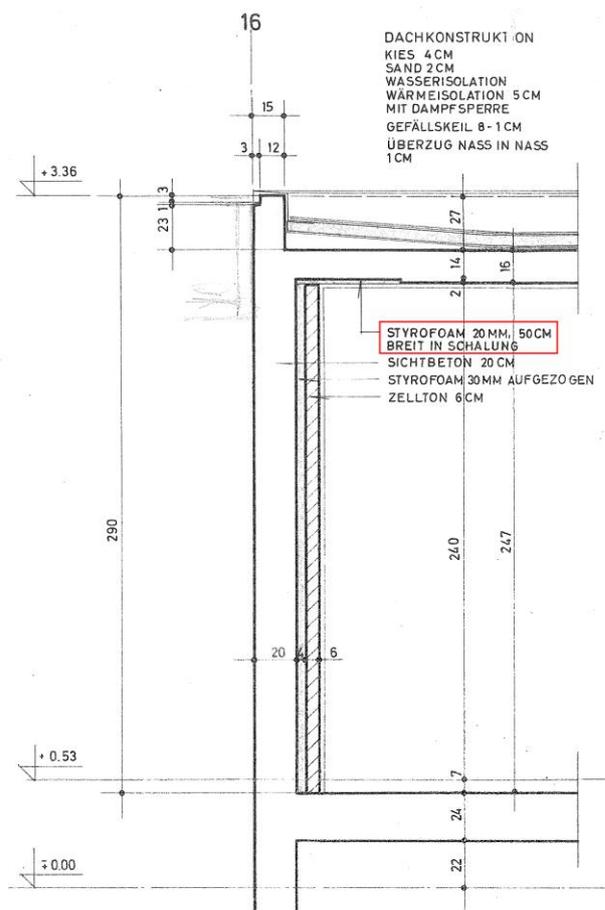
- Dämmeinlage (Styrofoam 2 cm, siehe Bild 8) beim Fenster in Schalung eingelegt. Risiko besteht, dass die Bewehrung über der Dämmeinlage nicht komplett mit Beton umhüllt ist und Korrosion auftreten kann oder bereits aufgetreten ist (vgl. Bild 7).

Bild 8 Schnitt durch Fassade mit eingelegter Styrofoamdämmung (Schnitt 111 aus Plan 147/119)

- Eine Sondage unter der Dämmeinlage beim Fenster ist angezeigt.
- Bei gleicher Nutzung und bei gleichbleibendem Klima (Feuchtigkeit, Temperatur, Chloridgehalt der Luft) sollte sich der Zustand der Tragstruktur in Zukunft nicht stark verändern. Allenfalls ist eine Reprofilierung des Betons unterhalb der Dämmeinlage im Bereich des Fensters nötig.

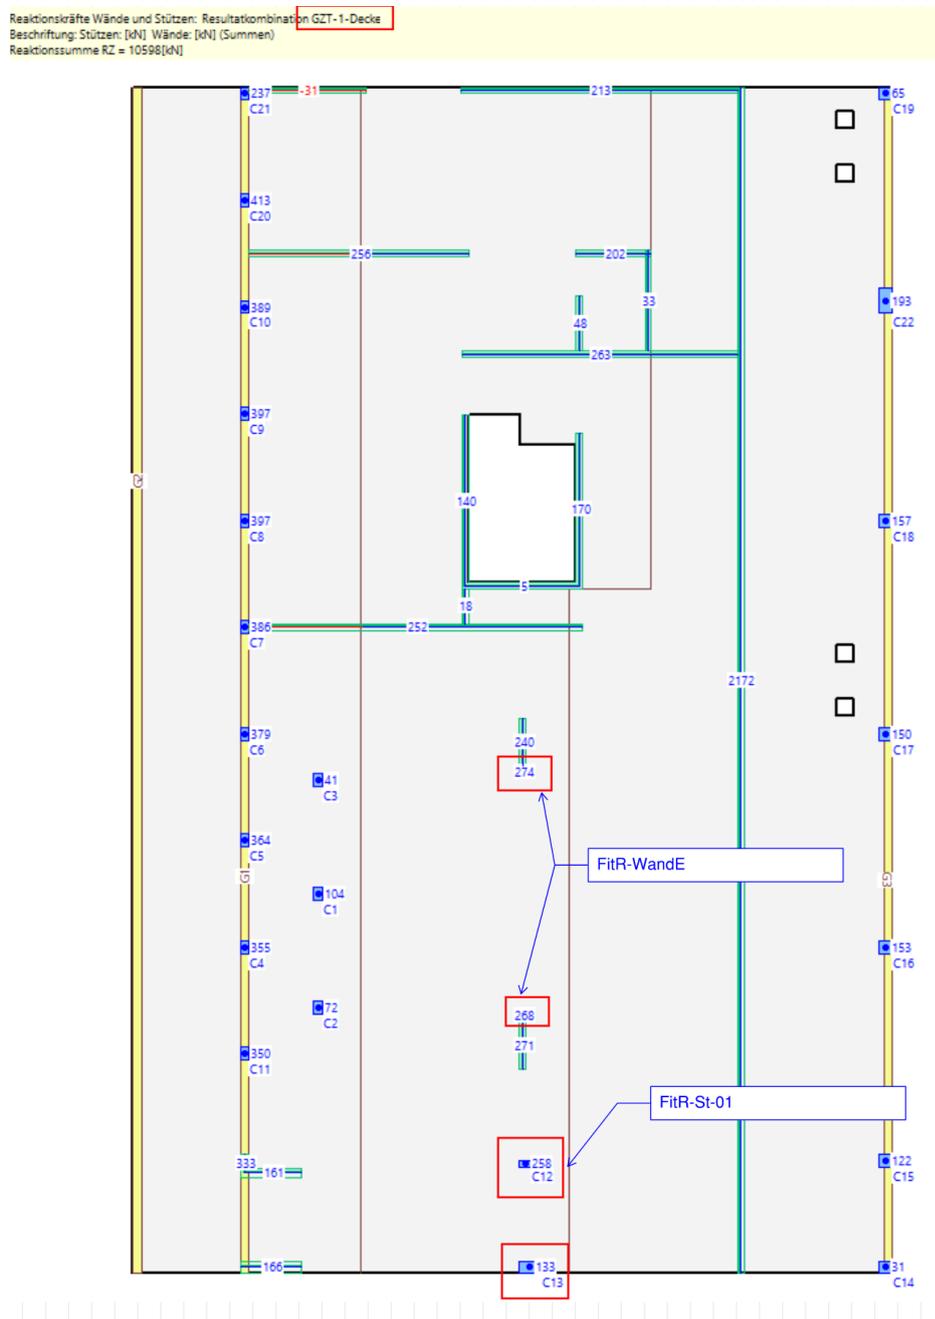
Die Reaktionen aus der Deckenbelastung sind in Bild 12 dargestellt. Es kann gezeigt werden, dass die Durchstanztragfähigkeit nach aktuellen Normen der beiden markierten Stützen ohne Massnahmen erfüllt ist (Bild 14), jedoch bei den beiden markierten Wandenden Durchstanzverstärkungen erforderlich sind (Bild 13).

Es ist unklar, inwiefern diese Punkte bereits im Zusammenhang mit der Umgestaltung des Tragwerks des Fitnessraums im Jahr 2006 durchgeführt wurden.

Bild 12 Reaktionen Decke über UG (Fitnessraum)

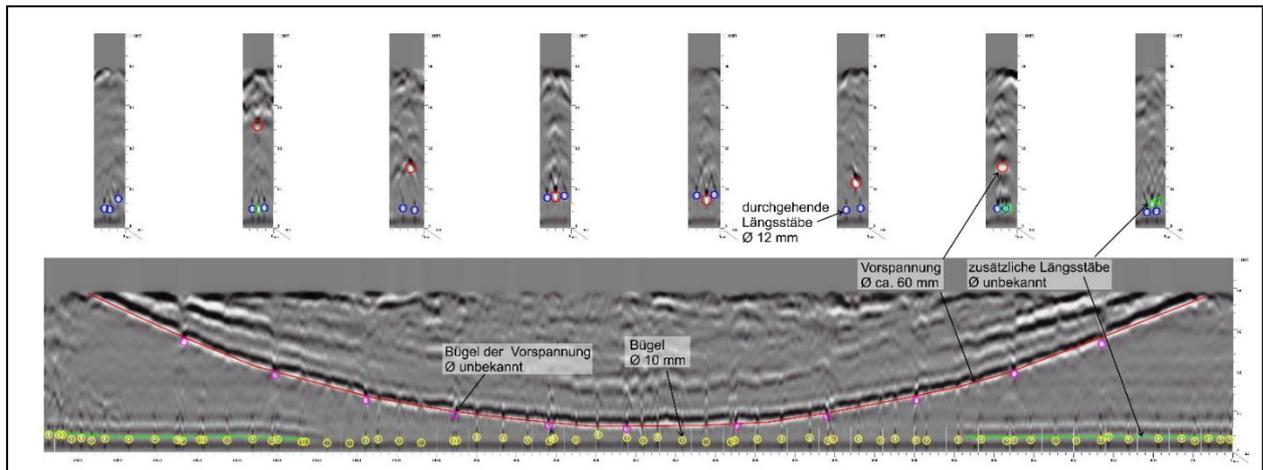
Bild 20 Georadaraufnahmen am Unterzug (ganze Breite) in der Turnhalle; unten: Messung längs; oben Messungen quer. [20]
