1 Kurzfassung

1.2 Erdbebenüberprüfung

Bild 1 Untersuchte Gebäudeteile

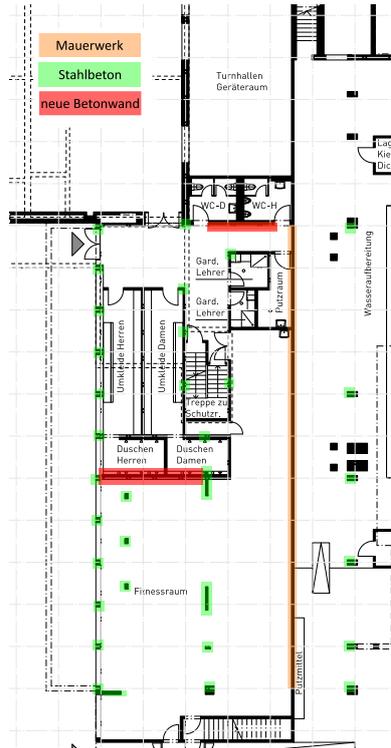
Bild 2 Mögliche Aussteifungen im Untergeschoss Fitnessraum/Turnhallengarderobe

Im Untergeschoss im Bereich der Turnhallengarderobe und des Fitnessraums ist die Aussteifung in Querrichtung (Nord-Süd) ungenügend. Es sind zwar einzelne kleine Stahlbetonwandscheiben vorhanden, jedoch ist der

Biegewiderstand von diesen überschritten. Die Mauerwerkswände die in Querrichtung vorhanden sind, haben eine zu geringe Druckbeanspruchung, wodurch diese kaum Horizontalkräfte abtragen können. Durch plastische Verformungen der Stahlbetonwände käme es zu einer weiteren Verschärfung der Problematik des Zusammenprallens von den verschiedenen Gebäudeteilen. Im UG ist eine Aussteifung durch eine zusätzliche Betonwand angezeigt.

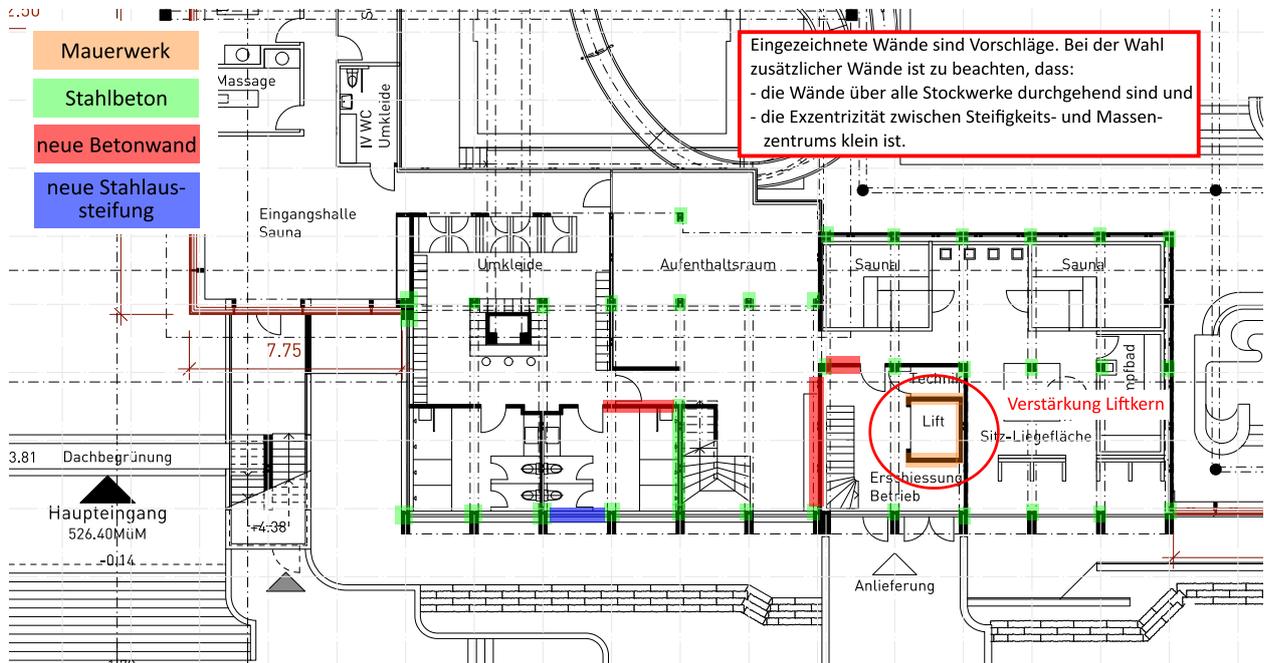
Bild 3 Tragende Elemente im Erdbebenfall und mögliche Aussteifungen (rot und blau) im 1. Obergeschoss im Gebäudeteil Sauna

Im Bereich der Sauna sind kritische Stellen im 1. Obergeschoss der Sauna Nord auszumachen. Dieser Gebäudeteil ist ungenügend ausgesteift. Es sind plastische Gelenke bei den Stützen zu erwarten, was die Gefahr eines Zusammenpralls von Gebäudeteilen erhöht und sich ungünstig auf die Stabilität des Gebäudes auswirkt.

Der Dachaufbau und die Tragstruktur des 2. Obergeschosses sind nicht bekannt. Diese Elemente sollten vor Ort aufgenommen werden. Falls im 2. Obergeschoss kein horizontales Tragsystem vorhanden ist, ist der Einbau eines Aussteifungsverband oder einer Wandscheibe angezeigt.

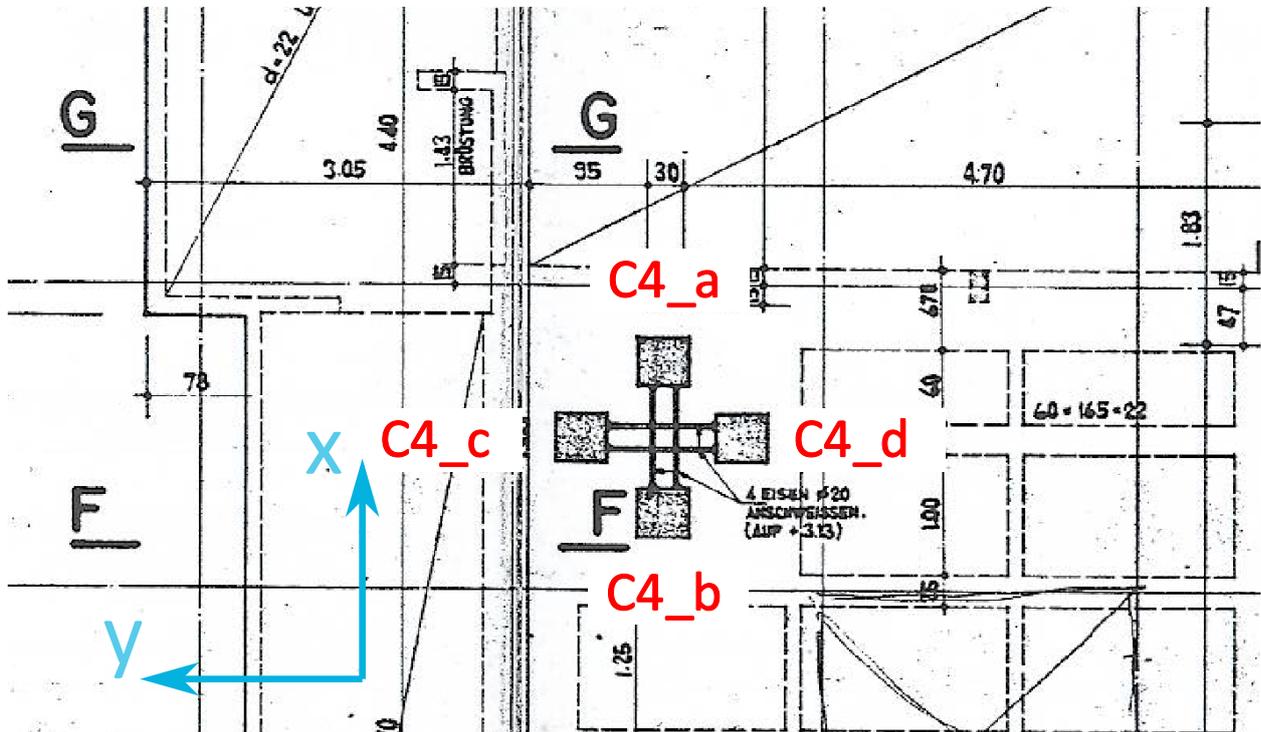
Bild 29 Schnittpunkt Stützen Schwimm- und Sprunghalle und Decke über EG. Planausschnitt Schalungsplan Decke über EG, Plan Nr. 175, Ingenieurbureau G. Baum, 14.12.1971

Die Hauptstützen der Schwimm- und Sprunghalle sind durch die Decke der Eingangshalle hindurch geführt. Im Rahmen dieser Überprüfung wurden die einzuleitenden Kräfte vereinfachend aus dem Teilmodell der Stahlhalle als Einwirkung im Teilmodell der Eingangshalle berücksichtigt, eine Interaktion zwischen diesen beiden Gebäudeteilen wird vernachlässigt. Aufgrund fehlender Plangrundlagen kann die Krafteinleitung aus den Stützen in die Decke nicht nachgewiesen werden.

Es ist kein Bewehrungsplan im Bereich der Krafteinleitung vorhanden. Dementsprechend kann kein Nachweis der lokalen Tragsicherheit in der Decke geführt werden.

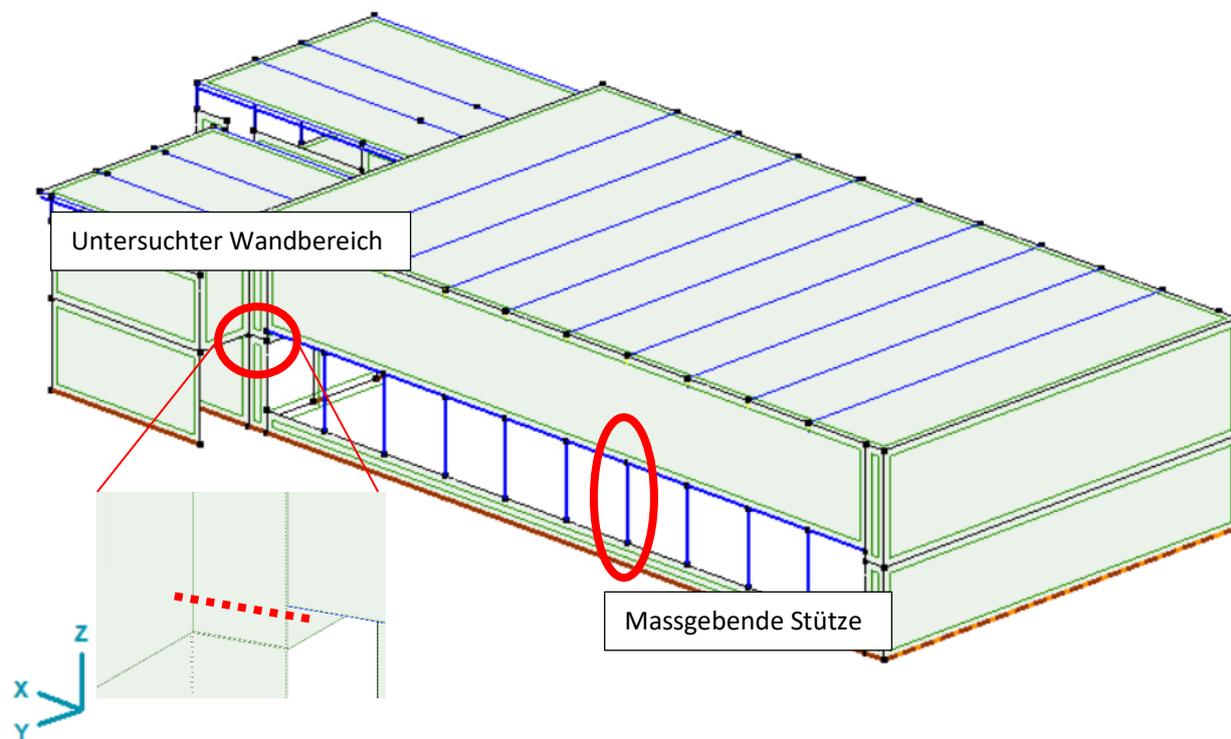
Bild 40 Nord- und Ostseite der Turnhalle, untersuchter Wandbereich und massgebende Stütze

Im Allgemeinen ist die Beanspruchung der Stahlbetonbauteile gering. Eine nennenswerte Überschreitung der vorausgesetzten Grundbewehrung ergibt sich nur an der östlichen Gebäudeseite, beim Übergang zwischen der durchgehenden Wand und der Fensterfront, Achspunkt B12, (vgl. Bild 40).

Ohne Bewehrungspläne kann keine abschliessende Aussage zur Tragsicherheit des untersuchten Bereichs gemacht werden. Aber die Stützen in der Ostfassade und die westliche Betonwand weisen noch Tragreserven auf und können die Kräfte auch bei einem Versagen der untersuchten Wand abtragen. Somit kann die globale Tragsicherheit der Stahlbetonwände trotz dieser lokalen Problemzone als unkritisch beurteilt werden.

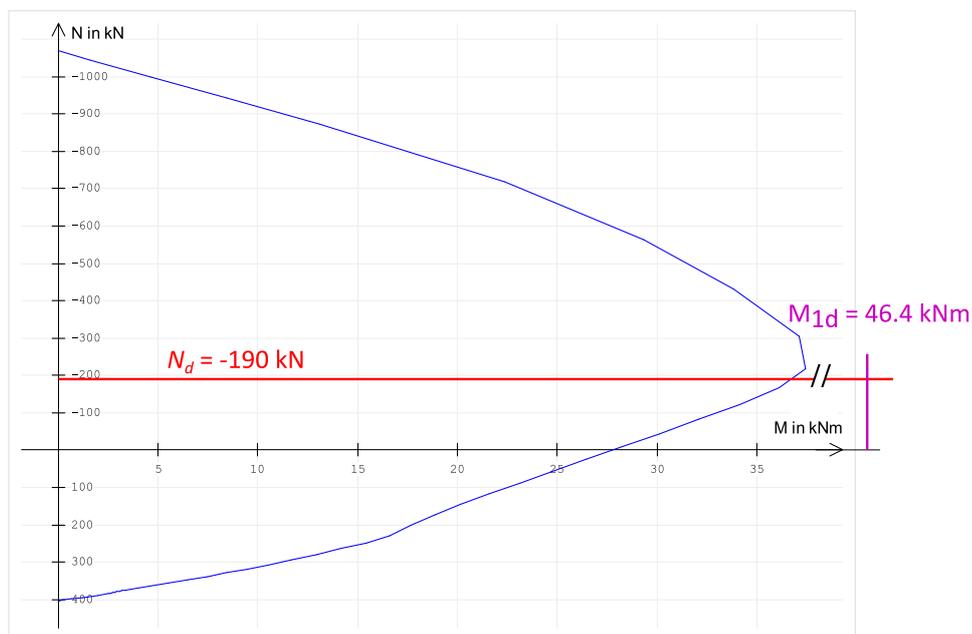
Bild 44 M-N Interaktionsdiagramm Fassadestütze Turnhalle

Trotz der plastischen Gelenkbildung ist die Tragsicherheit gewährleistet, die Horizontalkräfte können über Querkraft in den Stützen abgetragen werden und die Stahlbetonwände der Turnhalle weisen noch Reserven auf.

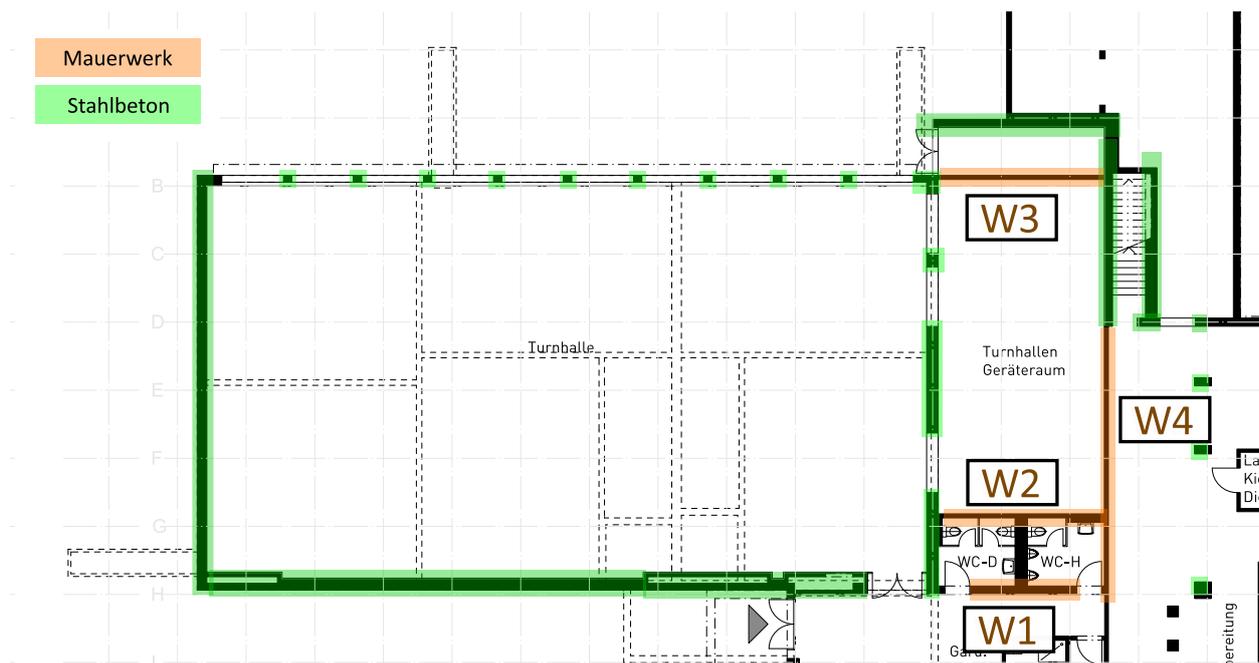
Bild 45 Mauerwerkswände W1 bis W4 im UG

Die Mauerwerkswände befinden sich im UG, siehe Bild 45. Die Bemessung der Mauerwerkswände erfolgt nach SIA 266 [10], 4.3.2. Die Resultate der Nachweise sind in Tabelle 31 zusammengefasst. Mauerwerkswand W1 weist eine zu geringe Normalkraftbeanspruchung auf, sodass diese Wand in der Überprüfungssituation Erdbeben ausfällt. Wände W2 und W3 weisen ebenfalls Defizite bezüglich der Schubkrafttragfähigkeit auf, die Normalkrafttragsicherheit ist gewährleistet. Jedoch sind bei diesen Wänden Schäden zu erwarten.

Die oben erwähnten lokalen Schäden an den Mauerwerkswänden haben keinen Einfluss auf die globale Tragbarkeit.
