9 Büro und Heizung

Korrosionsschutzkonzept

Bauherr: Gemeinde Zollikon Bergstrasse 20 8702 Zollikon

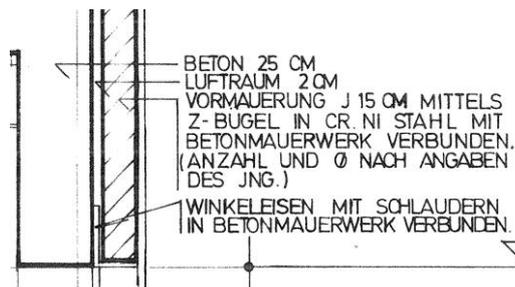
Bild 103 Ausschnitt Plan Nr. 147/111, Turnhalle Garderobe, Schnitte 40-46, E. Ulrich 1971

In der Turnhalle ist eine Mauerwerkswand J15 den Stahlbetonwänden vorgesetzt. Gem. Plänen, z.B. Bild 103, ist diese Vormauerung mit der Stahlbetonwand verbunden, genaue Angaben zu diesen Halterungen sind aber nicht bekannt. Es sind weitere Untersuchungen notwendig, um die Standsicherheit dieser Vormauerung zu gewährleisten, resp. sicherzustellen, dass im Erdbebenfall die oberen Mauersteine aufgrund fehlender Verankerung und Druckbeanspruchung nicht aus der Mauer fallen und somit ein Risiko für die Benutzer der Turnhalle darstellen.

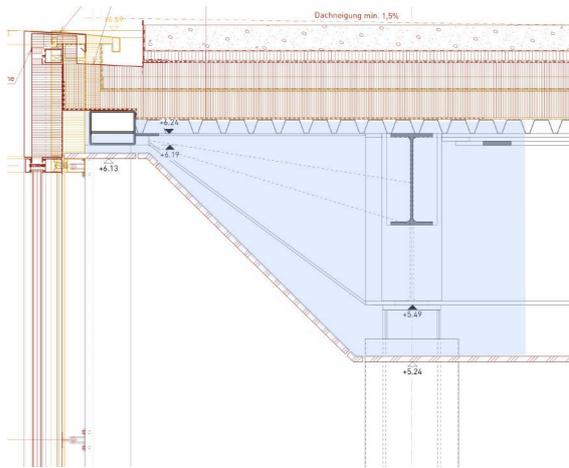
Lehrschwimmbecken

Wie ist das Klima oberhalb der Decke an der Stahloberfläche?

Wird es mit Überdruck mit Sauberluft von aussen gefahren oder wird die Feuchtluft von den Bädern hier abgesaugt?

Kann am Vierkantröhr eine Taupunktunterschreitung und Luftfechtigkeiten oberhalb 80% im Normalfall ausgeschlossen werden?

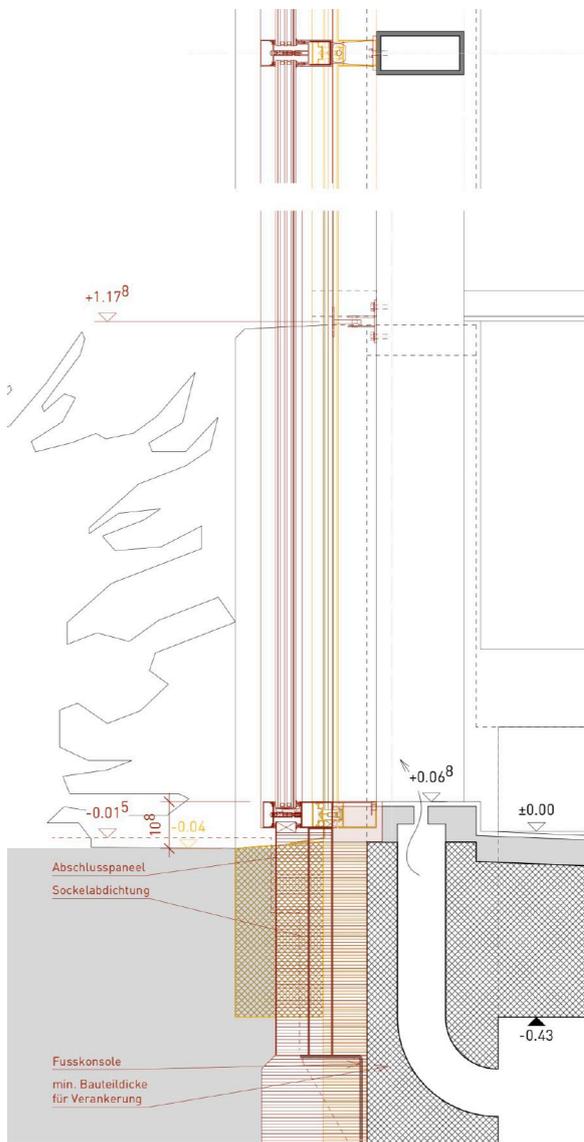
Wie sieht hier der Stützenfuss aus?
