### **3.2 Verdachtsmomente**

Objekt ZSG.10351, Schwimmbad Fohrbach, Zollikon

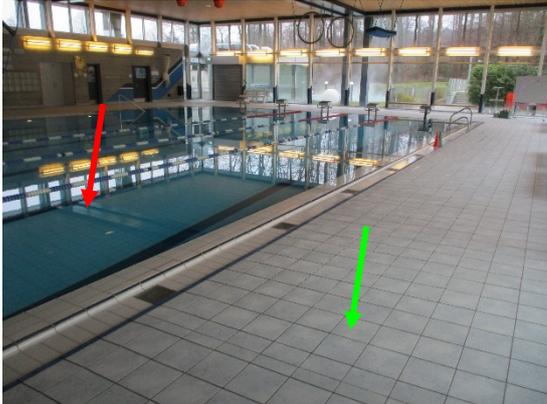
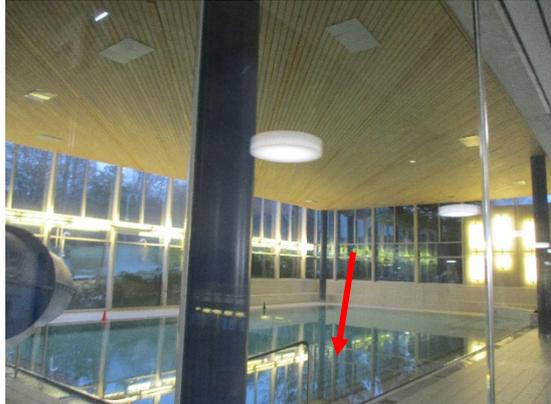
<b>Pos.-Nr.: V2</b>	
Geschoss / Raum	EG / Schwimmhalle
Betroffenes Material	Fliesenkleber innerhalb der Schwimmbecken (Wand- und Boden)
Ausmass	3 Schwimmbecken / ca. 800 m <sup>2</sup>
Beurteilung Material	<u>Verdacht</u> auf festgebundenen Asbest
Sanierungsdringlichkeit bei Asbestbefund	<b>Stufe III:</b> Sanierung vormerken (vor baulichen Eingriffen); Neubeurteilung bei Vorkommissen oder Nutzungsänderungen
Bemerkungen	Überprüfung vor baulichen Eingriffen Die Wand- und Bodenfliesen der Schwimmhalle ausserhalb der Schwimmbecken sind asbestfrei (Siehe Position U5)

Fliesenkleber Schwimmbecken	Fliesenkleber Schwimmbecken

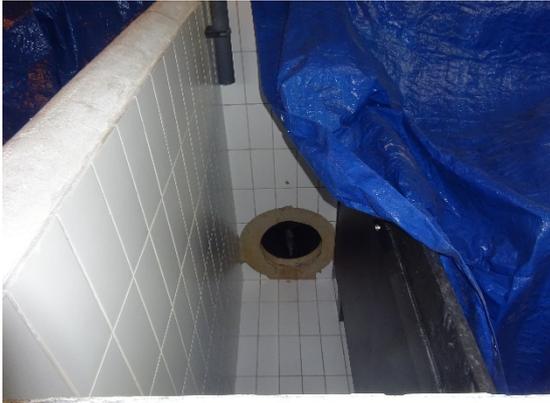
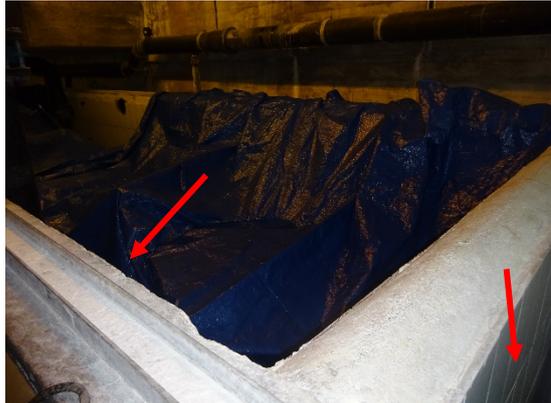
<b>Pos.-Nr.: V6</b>	
Geschoss / Raum	UG / Sandfilter
Betroffenes Material	Fliesenkleber der Wand- und Bodenfliesen
Ausmass	1 Raum / ca. 100 m <sup>2</sup>
Beurteilung Material	<u>Verdacht</u> auf festgebundenen Asbest
Sanierungsdringlichkeit bei Asbestbefund	<b>Stufe III: Sanierung vormerken (vor baulichen Eingriffen); Neubeurteilung bei Vorkommissen oder Nutzungsänderungen</b>
Bemerkungen	Überprüfung vor baulichen Eingriffen

Wand- und Bodenfliesen	Wand- und Bodenfliesen

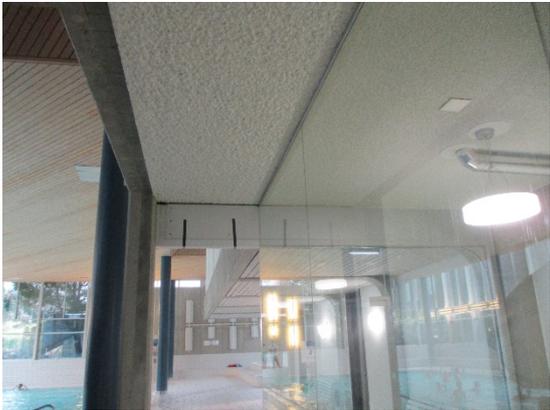
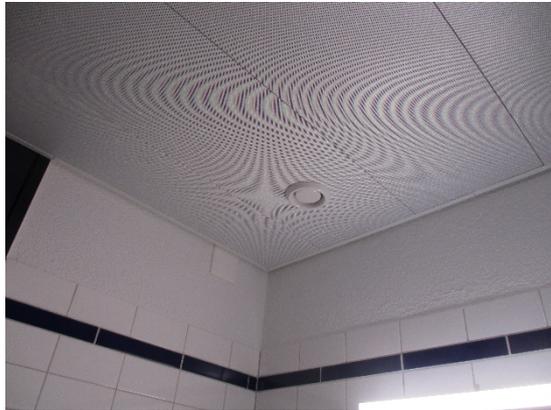
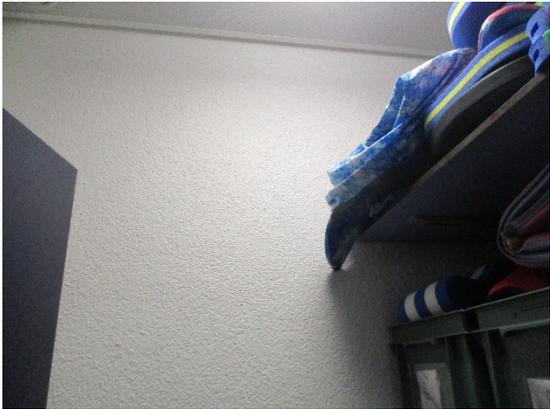
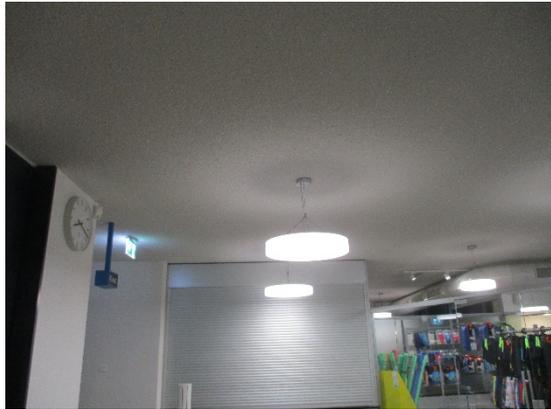
<b>Pos.-Nr.: U1</b>	
Geschoss / Raum	UG – DG / alle Räume mit Putz
Betroffenes Material	Wand- und Deckenputz (Grundputz und Abrieb)
Beurteilung Material	Asbestfrei gemäss Analyse
Laborprobe-Nr.	10351/1, 3, 5, 6, 7, 13, 16, 20, 30, 31, 34, 40, 42, 43, 46, 50, 52, 59, 62 (Details siehe Laborprotokoll)
Sanierungsdringlichkeit	-
Sanierungsmassnahmen	Kein Handlungsbedarf
Bemerkungen	Sollten unter den abgehängte Decken Putzanwendungen zum Vorschein kommen, sind diese noch zu beproben
Entsorgung	Gemäss VVEA; Mischabbruch, VeVA Code 17 01 07

Deckenputz	Deckenputz

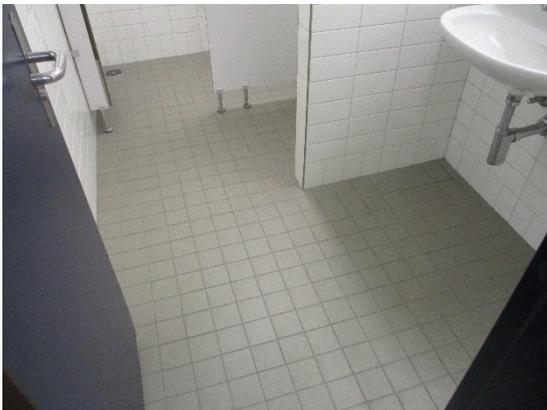
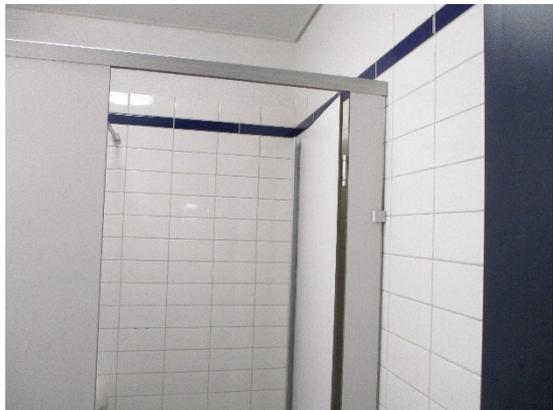
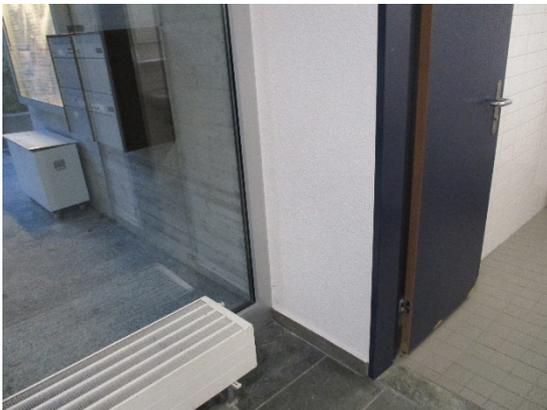
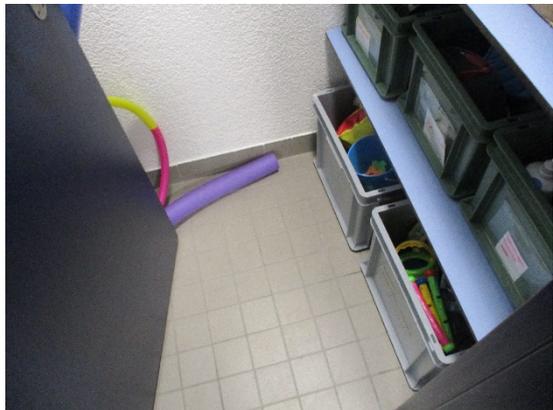
<b>Pos.-Nr.: U2</b>	
Geschoss / Raum	EG / Eingang, Wc's, Lost and Found
Betroffenes Material	Fliesenkleber der Wand-, Boden- und Sockelfliesen
Beurteilung Material	Asbestfrei gemäss Analyse
Laborprobe-Nr.	10351/1, 2, 4, 8
Sanierungsdringlichkeit	-
Sanierungsmassnahmen	Kein Handlungsbedarf
Bemerkungen	-
Entsorgung	Gemäss VVEA; Mischabbruch, VeVA Code 17 01 07

Wand- und Bodenfliesen	Wandfliesen

Sockelfliesen	Boden- und Sockelfliesen

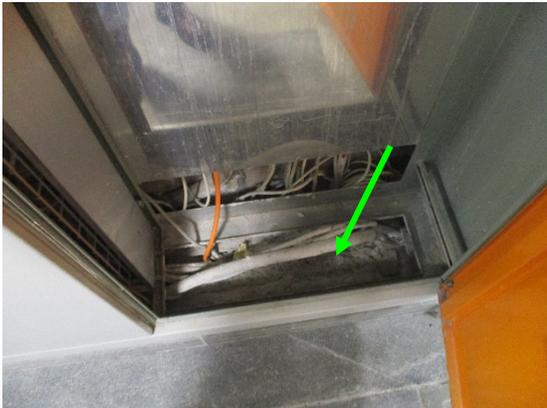
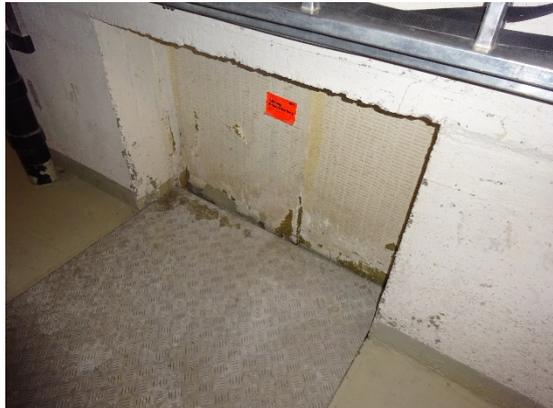
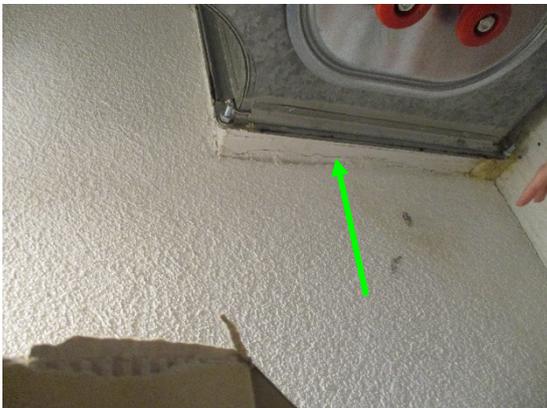
<b>Pos.-Nr.: U3</b>	
Geschoss / Raum	EG / Schrank im Korridor, Putzraum, UG / Heizung
Betroffenes Material	Brandabschottungen (Brandschutzpaste)
Beurteilung Material	Asbestfrei gemäss Analyse
Laborprobe-Nr.	10351/9, 54, 19
Sanierungsdringlichkeit	-
Sanierungsmassnahmen	Kein Handlungsbedarf
Entsorgung	Gemäss VVEA; mineralisches Dämmmaterial: Recycling oder Deponie Typ B, VeVA Code 17 06 04

Brandschutzmaterial	Brandschutzmaterial

Brandschutzmaterial

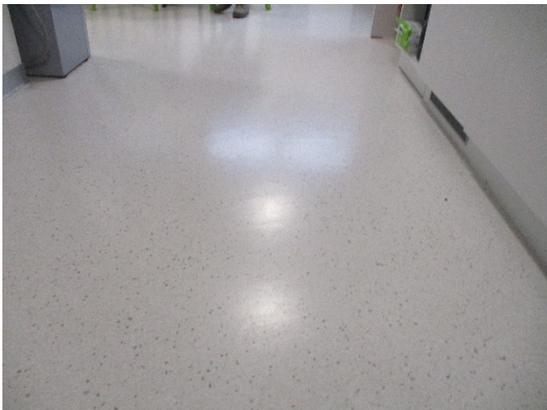
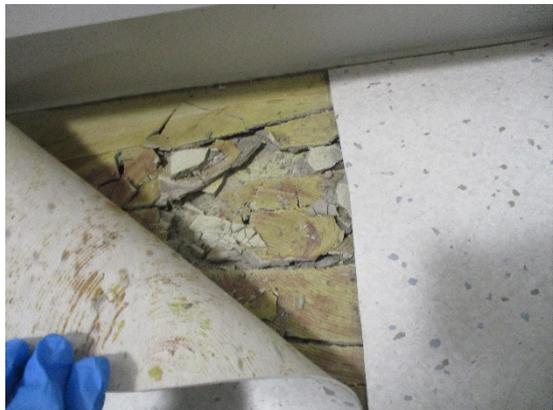
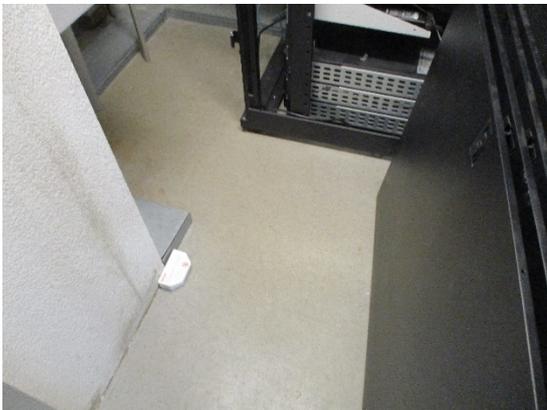
<b>Pos.-Nr.: U4</b>	
Geschoss / Raum	EG / Aufenthaltsraum, Putzraum
Betroffenes Material	Bodenbelag aus PVC, Klebstoff, Ausgleichsmasse,
Beurteilung Material	Asbestfrei gemäss Analyse
Laborprobe-Nr.	10351/14, 15, 17
Sanierungsdringlichkeit	-
Sanierungsmassnahmen	Kein Handlungsbedarf
Bemerkungen	
Entsorgung	Gemäss VVEA; KVA, VeVA Code 17 09 98

Bodenbelag	Bodenbelag, Klebstoff, Ausgleichsmasse

Bodenbelag

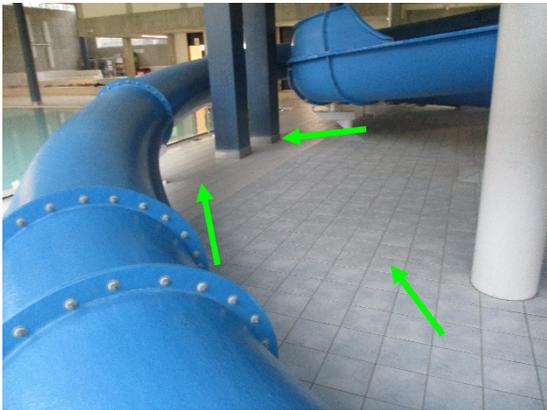
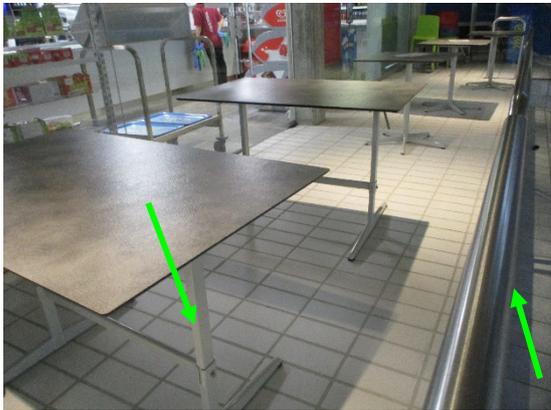
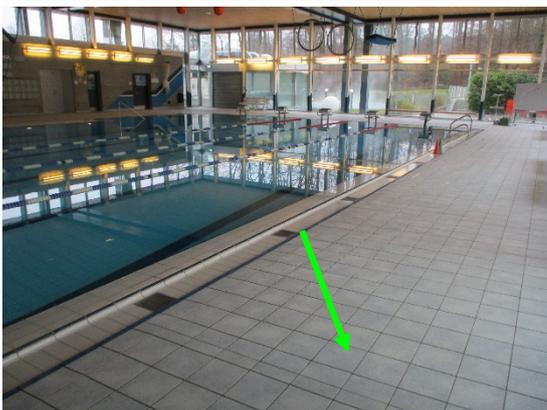
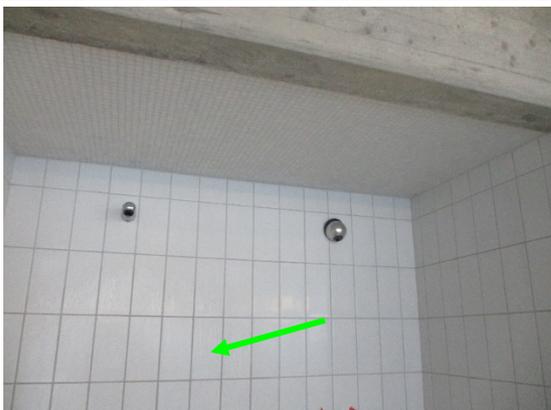
<b>Pos.-Nr.: U5</b>	
Geschoss / Raum	EG / Schwimmhalle
Betroffenes Material	Fliesenkleber der Wand-, Boden- und Sockelfliesen ausserhalb des Schwimmbeckens
Beurteilung Material	Asbestfrei gemäss Analyse
Laborprobe-Nr.	10351/21, 23-28
Sanierungsdringlichkeit	-
Sanierungsmassnahmen	Kein Handlungsbedarf
Bemerkungen	Die Fliesenkleber innerhalb des Schwimmbeckens (Boden- und Wand) sowie die Deckenfliesenkleber in den Duschen konnten nicht überprüft werden (siehe Verdachtsmomente V2 und V4)
Entsorgung	Gemäss VVEA; Mischabbruch, VeVA Code 17 01 07

<p>Boden- und Sockelfliesen</p>

<p>Wand- und Bodenfliesen Cafeteria</p>

<p>Bodenfliesen</p>

<p>Wandfliesen</p>

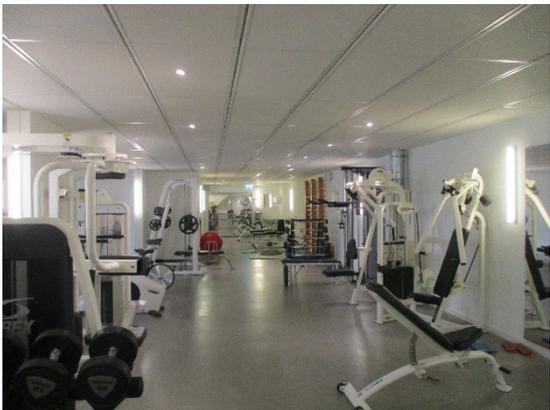
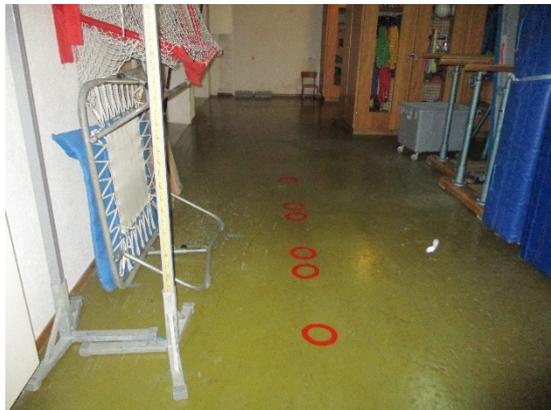
<b>Pos.-Nr.: U6</b>	
Geschoss / Raum	UG / Fitnessraum und Geräteraum Turnhalle
Betroffenes Material	Bodenbelag aus PVC
Beurteilung Material	Asbestfrei gemäss Analyse
Laborprobe-Nr.	10351/32
Sanierungsdringlichkeit	-
Sanierungsmassnahmen	Kein Handlungsbedarf
Bemerkungen	-
Entsorgung	Gemäss VVEA; KVA, VeVA Code 17 09 98

Bodenbelag Fitnessraum	Bodenbelag Geräteraum

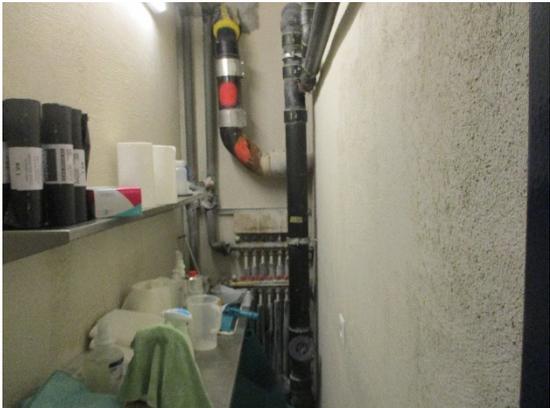
<b>Pos.-Nr.: U7</b>	
Geschoss / Raum	UG / Raum hinter Treppe zu Schutzraum
Betroffenes Material	Bituminöser Anstrich auf Rohrleitung
Beurteilung Material	Asbestfrei gemäss Analyse
Laborprobe-Nr.	10351/33
Sanierungsdringlichkeit	-
Sanierungsmassnahmen	Kein Handlungsbedarf
Entsorgung	Rohrleitung Metall: Schmelzwerk oder Metallrecycling, VeVA Code 17 04 xy – je nach Metall

Bituminöser Anstrich

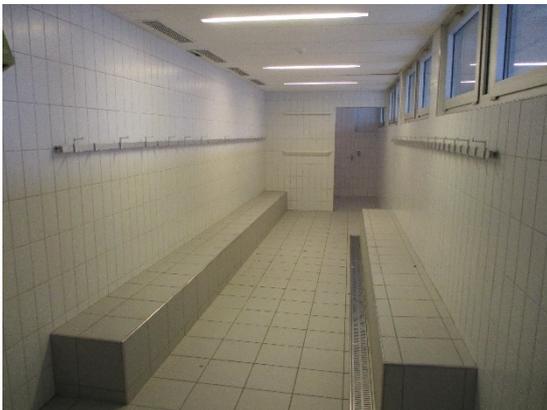
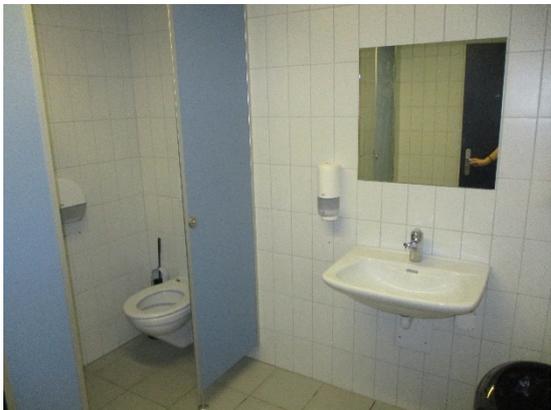
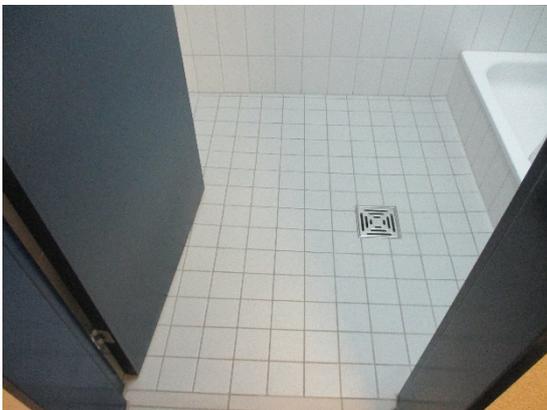
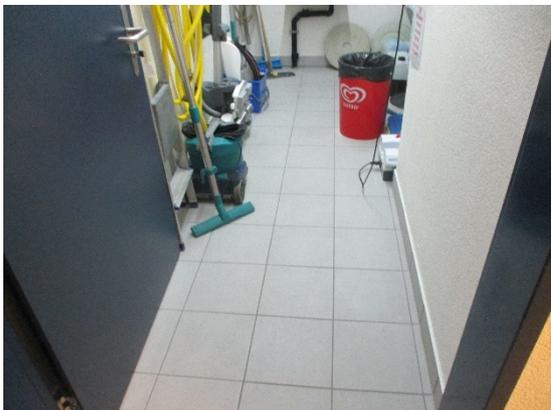
<b>Pos.-Nr.: U8</b>	
Geschoss / Raum	UG / Duschen, WC's, Korridor, Putzraum
Betroffenes Material	Fliesenkleber der Wand-, Boden- und Sockelfliesen
Beurteilung Material	Asbestfrei gemäss Analyse
Laborprobe-Nr.	10351/35-38 (Details siehe Laborprotokoll im Anhang)
Sanierungsdringlichkeit	-
Sanierungsmassnahmen	Kein Handlungsbedarf
Bemerkungen	-
Entsorgung	Gemäss VVEA; Mischabbruch, VeVA Code 17 01 07

Wand- und Bodenfliesen	Wand- und Bodenfliesen

Wand- und Bodenfliesen	Wand- und Sockelfliesen

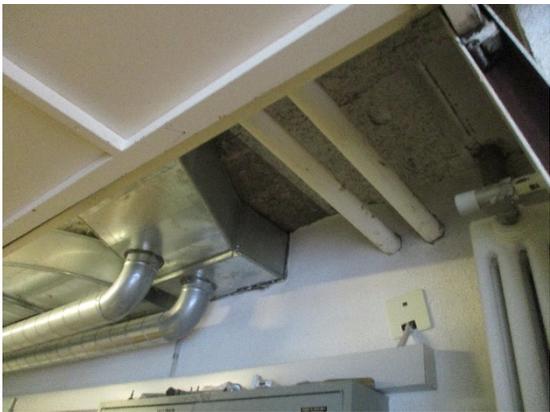
<b>Pos.-Nr.: U9</b>	
Geschoss / Raum	UG / Geräteraum
Betroffenes Material	Gipsmörtel auf Rohrleitungen mit Korkisolation
Beurteilung Material	Asbestfrei gemäss Analyse
Laborprobe-Nr.	10351/41
Sanierungsdringlichkeit	-
Sanierungsmassnahmen	Kein Handlungsbedarf
Bemerkungen	-
Entsorgung	Gemäss VVEA; inkl. Korkisolation - KVA, VeVA Begleitschein notwendig; VeVA Code: 17 06 03 S

<p>Gipsmörtel Rohrleitungsisoliation</p>

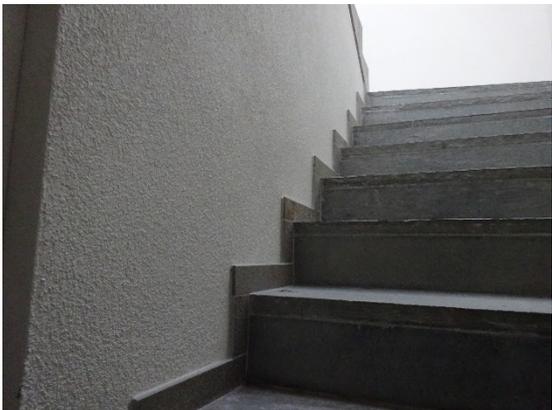
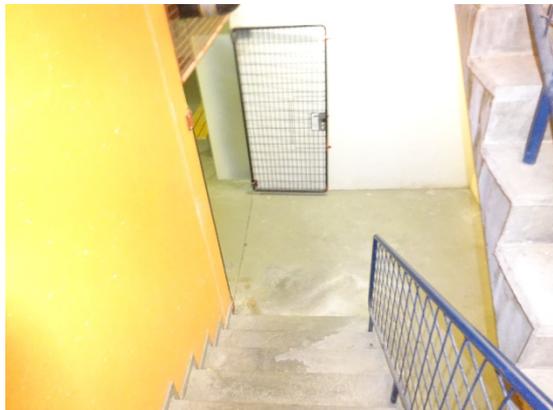
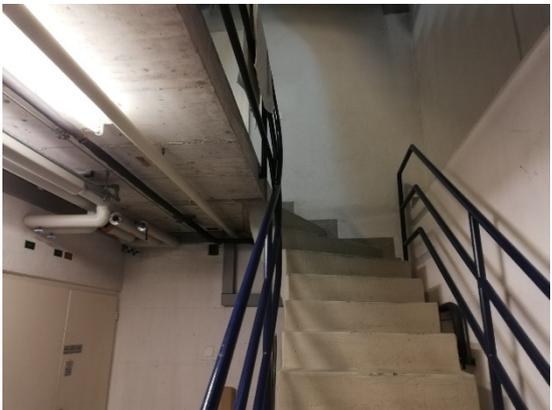
<b>Pos.-Nr.: U10</b>	
Geschoss / Raum	UG – EG / Treppenhaus
Betroffenes Material	Fliesenkleber der Sockelfliesen
Beurteilung Material	Asbestfrei gemäss Analyse
Laborprobe-Nr.	10351/45
Sanierungsdringlichkeit	-
Sanierungsmassnahmen	Kein Handlungsbedarf
Bemerkungen	
Entsorgung	Gemäss VVEA; Mischabbruch, VeVA Code 17 01 07

Sockelfliesen	Sockelfliesen

Sockelfliesen

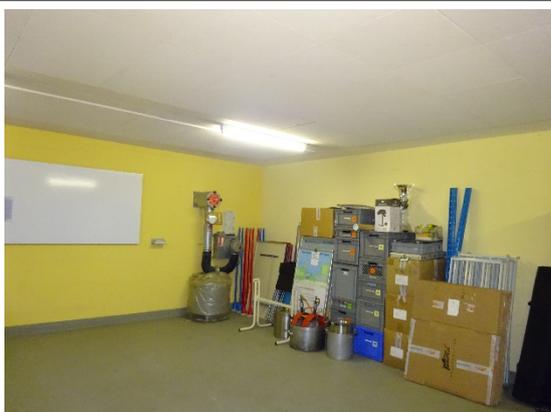
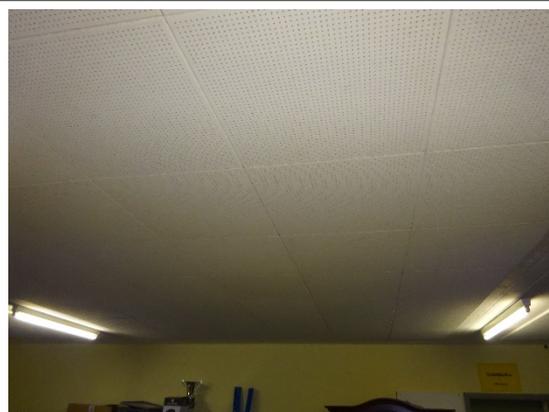
<b>Pos.-Nr.: U11</b>	
Geschoss / Raum	2.UG / Zivilschutz
Betroffenes Material	Akustikdeckenplatten
Beurteilung Material	Asbestfrei gemäss Analyse
Laborprobe-Nr.	10351/47
Sanierungsdringlichkeit	-
Sanierungsmassnahmen	Kein Handlungsbedarf
Entsorgung	Gemäss VVEA; Recycling oder Deponie Typ B; VeVA-Code 17 06 04

Akustikdeckenplatten

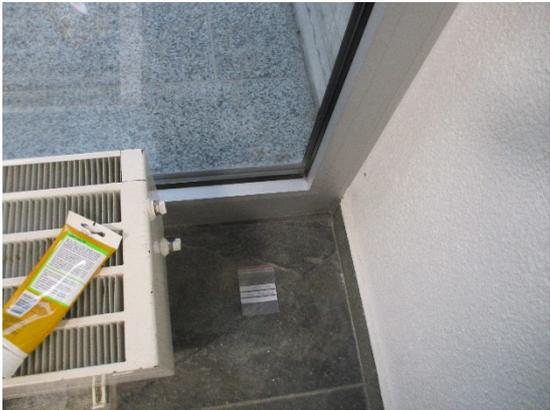
<b>Pos.-Nr.: U12</b>	
Geschoss / Raum	EG / Fensterfront
Betroffenes Material	Anschlussfugen
Beurteilung Material	PCB- und CP-frei gemäss Analyse (< 10 mg/kg PCB und < 500 mg/kg CP)
Laborprobe-Nr.	10351/12
Sanierungsdringlichkeit	-
Sanierungsmassnahmen	Keine speziellen Sanierungsmassnahmen notwendig; Abbruch ohne vorgängige Entfernung möglich
Entsorgung	Gemäss VVEA; KVA, VeVA Code 17 09 98

Fugendichtungsmasse

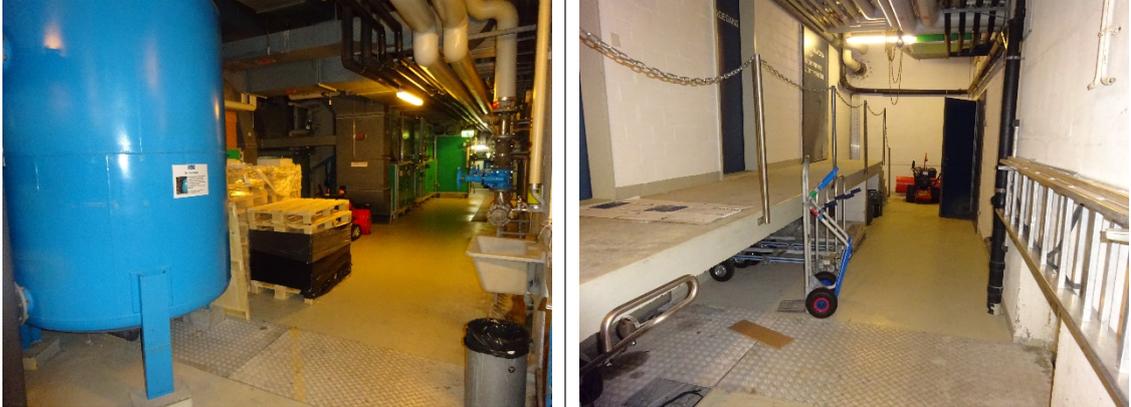
<b>Pos.-Nr.: U13</b>	
Geschoss / Raum	UG / Diverse Räume mit Bodenfarben
Betroffenes Material	Farbanstrich auf Betonboden
Beurteilung Material	PCB-frei gemäss Analyse (< 10 mg/kg)
Laborprobe-Nr.	10351/48
Sanierungsdringlichkeit	-
Sanierungsmassnahmen	Keine speziellen Sanierungsmassnahmen notwendig; Abbruch ohne vorgängige Entfernung möglich. Wir empfehlen über den Unternehmer vorgängig eine Abnahmegarantie für den Betonabbruch mit Farbanstrich beim Entsorger ein zu holen.
Entsorgung	Gemäss VVEA Art 1; Baustoffrecycling oder Verwertung, VeVA Code 17 01 01 (Betonabbruch)

<p>Bodenfarbe</p> <p>Bodenfarbe</p>

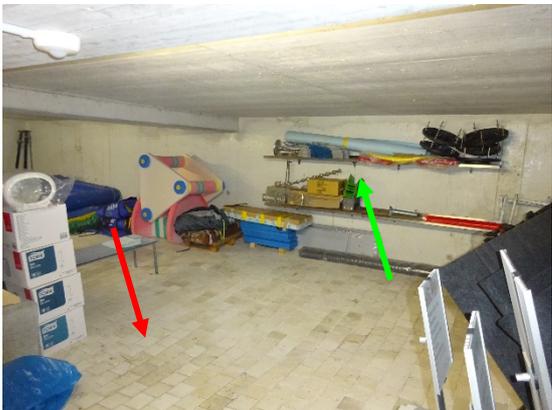
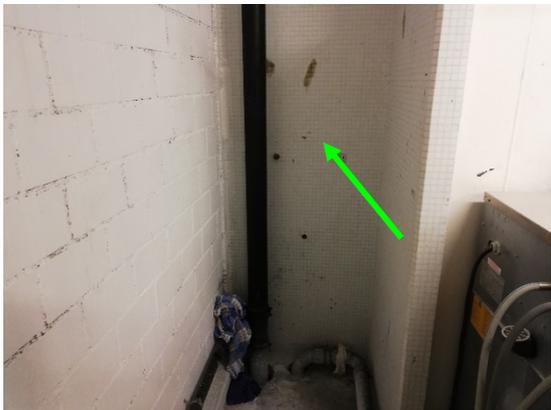
<b>Pos.-Nr.: U14</b>	
Geschoss / Raum	UG / Sprungwanne, alte Sauna
Betroffenes Material	Fliesenkleber der Wandfliesen
Beurteilung Material	Asbestfrei gemäss Analyse
Laborprobe-Nr.	10351/56, 58
Sanierungsdringlichkeit	-
Sanierungsmassnahmen	Kein Handlungsbedarf
Bemerkungen	Die Bodenfliesen in der Sprungwanne sind asbesthaltig (siehe Pos.S3)
Entsorgung	Gemäss VVEA; Mischabbruch, VeVA Code 17 01 07

Wand- und Bodenfliesen	Wandfliesen
