## Schadstoffgutachten Gebäudeuntersuchung vor Umbau unter normaler Nutzung

### Schwimmbad Fohrbach (inkl. Turnhalle und Gastro- nomie) Witellikerstrasse 47, 7802 Zollikon

Bauherrschaft: **Gemeinde Zollikon, Bauamt**  
Bergstrasse 20, 8702 Zollikon

Erstellt am: 17. Februar 2022

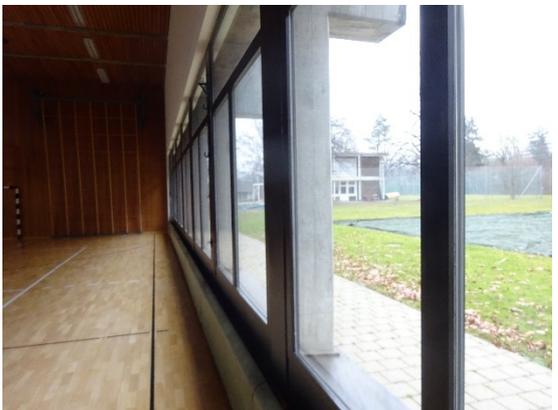
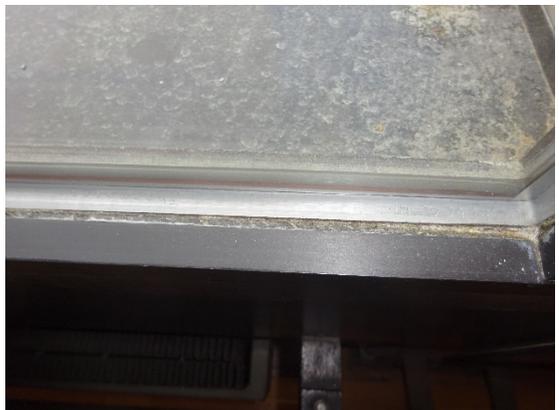
<b>Pos.-Nr.: S1</b>	
Geschoss / Raum	EG / Mitarbeiteraufenthaltsraum, UG / Turnhalle
Betroffenes Material	Fensterkitt von Fenstern mit Metallrahmen
Ausmass	Fensterfläche 150 m <sup>2</sup> (Grobschätzung)
Beurteilung Material	Festgebundener Asbest gemäss Analyse (0.1-1.0% Chrysotil)
Laborprobe-Nr.	10351/18, 10351/44 (Details siehe Laborprotokoll im Anhang)
Sanierungsdringlichkeit	Stufe III: Sanierung vormerken (Sanierung vor baulichen Eingriffen; Neubeurteilung bei Vorkommissen oder Nutzungsänderungen).
Sanierungsmassnahmen	Bei aushängbaren Fensterflügeln: Analog <b>SUVA Factsheet 33043</b> : Aushängen der beweglichen Fensterflügel als Ganzes und Ausglasen in einer Mulde durch instruierte Baufachperson  Bei Festverglasung: EKAS 6503, Kap. 7: SUVA-anerkanntes Sanierungsunternehmen in Sanierungszone mit Unterdruck und 1-/4-Kammer-Schleusensystem
Bemerkungen	Es kann nicht ausgeschlossen werden, dass im Bereich des Fensterrahmens und der Fensterbank asbesthaltiger Anschlagkitt verwendet wurde. Anlässlich der Begutachtung war dieser nicht einsehbar. Sanierung durch instruierte Baufachperson gemäss SUVA Factsheet 33044.

Fensterkitt	Fensterkitt

Entsorgung	Gemäss VVEA; die unterschiedlichen Materialien wie z.B. Metall, Glas und Kitt etc. sind zu trennen  Kitt - doppelt verpackt, Deponie Typ E, VeVA Begleitschein notwendig; VeVA Code: 17 06 05 S; Metallrahmen: Schmelzwerk (vorherige Abnahmegarantie notwendig bei Restanhaftungen mit asbesthaltigem Kitt), VeVA Code 17 04 xy – je nach Metall

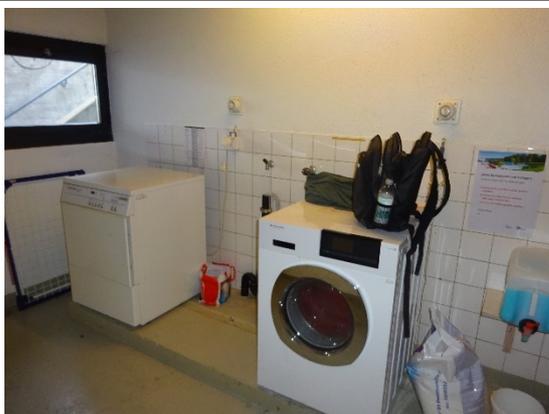
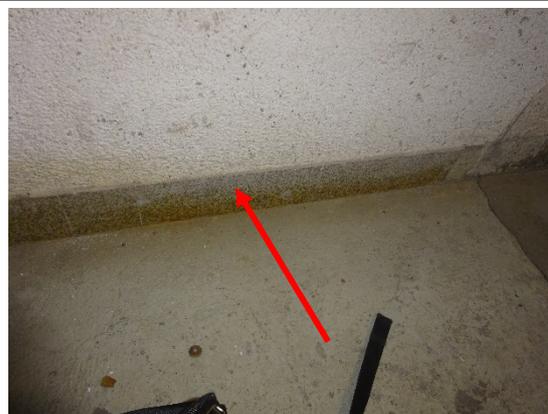
<b>Pos.-Nr.: S2</b>	
Geschoss / Raum	UG / Waschküche, Treppenhaus
Betroffenes Material	Fliesenkleber der Wand- und Sockelfliesen
Ausmass	2 Räume / ca. 15 m <sup>2</sup>
Beurteilung Material	Festgebundener Asbest gemäss Analyse (0.1-1.0 % Chrysotil)
Laborprobe-Nr.	10351/49, 10351/51 (Details siehe Laborprotokoll im Anhang)
Sanierungsdringlichkeit	<b>Stufe III: Sanierung vormerken (vor baulichen Eingriffen); Neubeurteilung bei Vorkommissen oder Nutzungsänderungen</b>
Sanierungsmassnahmen	<b>EKAS 6503, Kap. 7:</b> SUVA-anerkanntes Sanierungsunternehmen in Sanierungszone mit Unterdruck und 4-Kammer-Schleusensystem
Bemerkungen	
Entsorgung	Gemäss VVEA; doppelt verpackt, Deponie Typ E, VeVA Begleitschein notwendig; VeVA Code: 17 06 05 S

Wand- und Sockelfliesen

Sockelfliesen

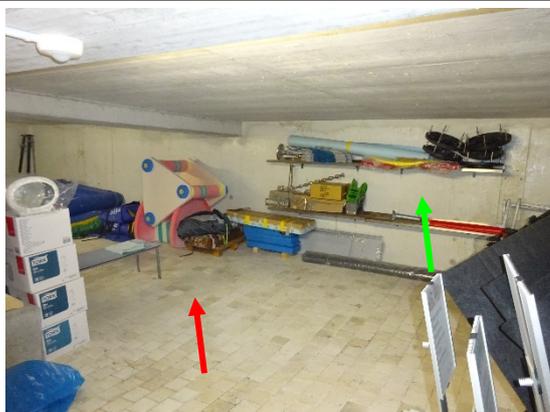
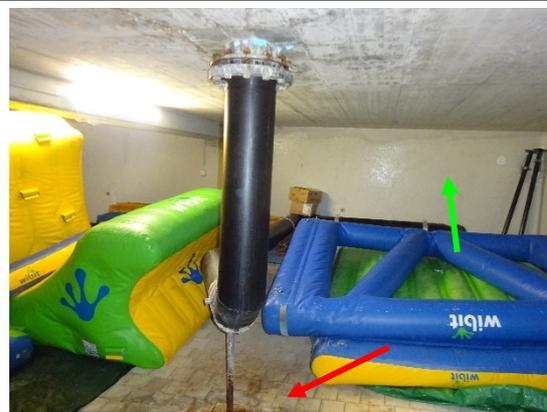
<b>Pos.-Nr.: S3</b>	
Geschoss / Raum	UG / Sprungwanne (ehemaliges Sprungbecken)
Betroffenes Material	Fliesenkleber der Bodenfliesen
Ausmass	1 Raum / ca. 150 m <sup>2</sup>
Beurteilung Material	Festgebundener Asbest gemäss Analyse (0.1-1.0 % Chrysotil)
Laborprobe-Nr.	10351/55
Sanierungsdringlichkeit	<b>Stufe III:</b> Sanierung vormerken (vor baulichen Eingriffen); Neubeurteilung bei Vorkommissionen oder Nutzungsänderungen
Sanierungsmassnahmen	<b>EKAS 6503, Kap. 7:</b> SUVA-anerkanntes Sanierungsunternehmen in Sanierungszone mit Unterdruck und 4-Kammer-Schleusensystem
Bemerkungen	Der Kleber der Wandfliesen ist asbestfrei
Entsorgung	Gemäss VVEA; doppelt verpackt, Deponie Typ E, VeVA Begleitschein notwendig; VeVA Code: 17 06 05 S

Wand- und Bodenfliesen

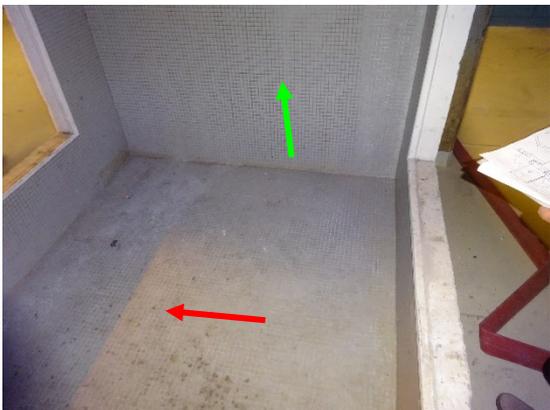
<b>Pos.-Nr.: S4</b>	
Geschoss / Raum	UG / Lüftung
Betroffenes Material	Fliesenkleber der Bodenfliesen
Ausmass	1 Raum / ca. 4 m <sup>2</sup>
Beurteilung Material	Festgebundener Asbest gemäss Analyse (0.1-1.0 % Chrysotil)
Laborprobe-Nr.	10351/57, analog 56 (Details siehe Laborprotokoll im Anhang)
Sanierungsdringlichkeit	<b>Stufe III: Sanierung vormerken (vor baulichen Eingriffen); Neubeurteilung bei Vorkommissen oder Nutzungsänderungen</b>
Sanierungsmassnahmen	<b>EKAS 6503, Kap. 7:</b> SUVA-anerkanntes Sanierungsunternehmen in Sanierungszone mit Unterdruck und 4-Kammer-Schleusensystem
Bemerkungen	Die Wandfliesen wurden analog der Wandfliesen in der Sprungwanne als asbestfrei eingestuft
Entsorgung	Gemäss VVEA; doppelt verpackt, Deponie Typ E, VeVA Begleitschein notwendig; VeVA Code: 17 06 05 S

<p>Wand und Bodenfliesen</p>

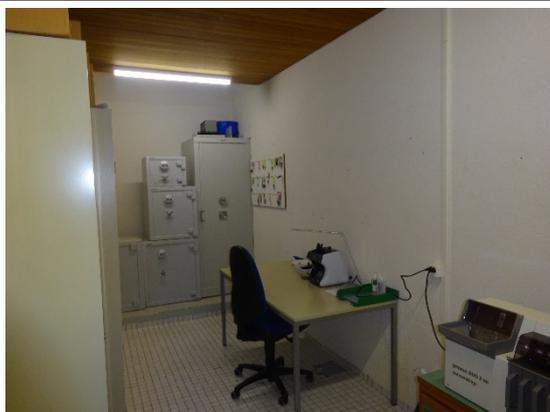
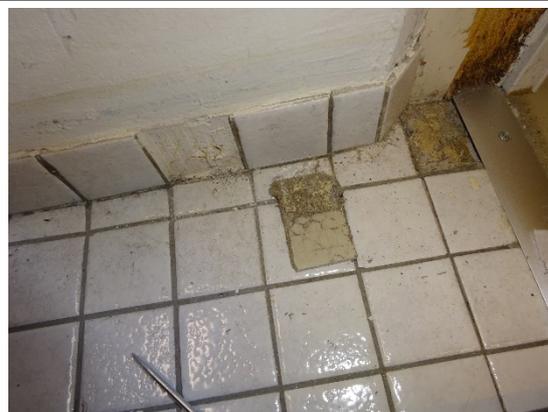
<b>Pos.-Nr.: S5</b>	
Geschoss / Raum	UG / Tresorraum
Betroffenes Material	Fliesenkleber der Boden- und Sockelfliesen
Ausmass	1 Raum / ca. 10 m <sup>2</sup>
Beurteilung Material	Festgebundener Asbest gemäss Analyse (0.1-1.0 % Chrysotil)
Laborprobe-Nr.	10351/60, 61 (Details siehe Laborprotokoll im Anhang)
Sanierungsdringlichkeit	<b>Stufe III: Sanierung vormerken (vor baulichen Eingriffen); Neubeurteilung bei Vorkommissionen oder Nutzungsänderungen</b>
Sanierungsmassnahmen	<b>EKAS 6503, Kap. 7:</b> SUVA-anerkanntes Sanierungsunternehmen in Sanierungszone mit Unterdruck und 4-Kammer-Schleusensystem
Bemerkungen	-
Entsorgung	Gemäss VVEA; doppelt verpackt, Deponie Typ E, VeVA Begleitschein notwendig; VeVA Code: 17 06 05 S

Boden- und Sockelfliesen

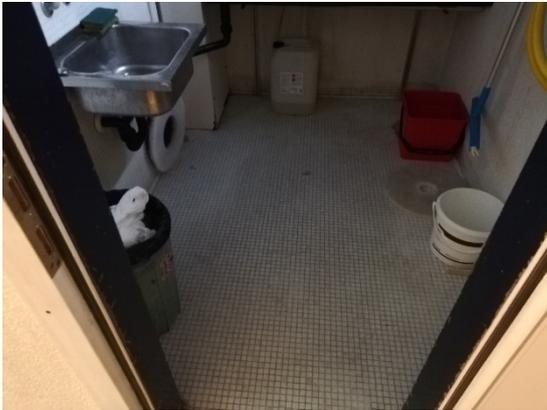
<b>Pos.-Nr.: S6</b>	
Geschoss / Raum	EG / Putzraum
Betroffenes Material	Fliesenkleber der Wand- und Bodenfliesen
Ausmass	1 Raum / ca. 6 m <sup>2</sup>
Beurteilung Material	Festgebundener Asbest gemäss Analyse (0.1-1.0 % Chrysotil)
Laborprobe-Nr.	10351/64, 65 (Details siehe Laborprotokoll im Anhang)
Sanierungsdringlichkeit	<b>Stufe III: Sanierung vormerken (vor baulichen Eingriffen); Neubeurteilung bei Vorkommissionen oder Nutzungsänderungen</b>
Sanierungsmassnahmen	<b>EKAS 6503, Kap. 7:</b> SUVA-anerkanntes Sanierungsunternehmen in Sanierungszone mit Unterdruck und 4-Kammer-Schleusensystem
Bemerkungen	-
Entsorgung	Gemäss VVEA; doppelt verpackt, Deponie Typ E, VeVA Begleitschein notwendig; VeVA Code: 17 06 05 S

Wand- und Bodenfliesen

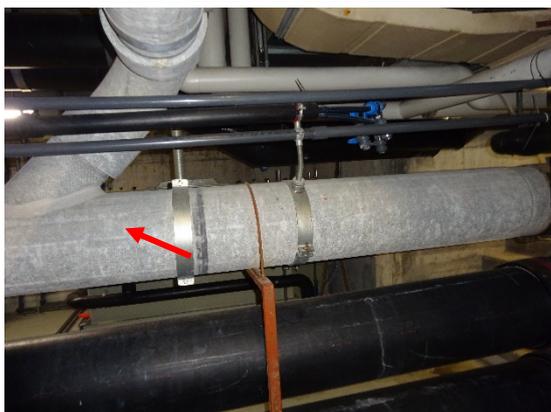
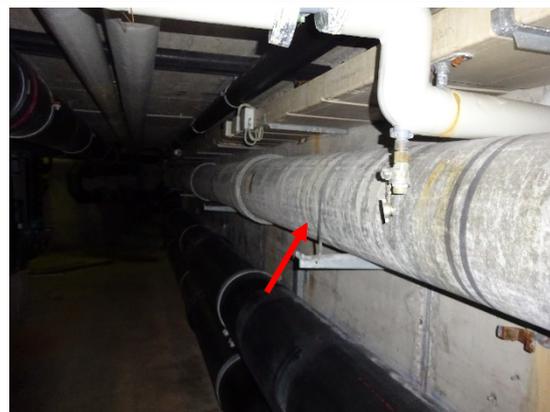
<b>Pos.-Nr.: S7</b>	
Geschoss / Raum	UG / Tunnel
Betroffenes Material	Rohrleitungen aus Asbestzement
Ausmass	Ca. 50 Laufmeter gesehen, weitere Vorkommen wahrscheinlich
Beurteilung Material	Festgebundener Asbest gemäss Einstufung vor Ort
Laborprobe-Nr.	-
Sanierungsdringlichkeit	<b>Stufe III: Sanierung vormerken (vor baulichen Eingriffen); Neubeurteilung bei Vorkommissen oder Nutzungsänderungen.</b>
Sanierungsmassnahmen	<b>SUVA Branchenpublikation 84053</b> sowie analog <b>SUVA Factsheet 33031</b> : Zerstörungsfreie Demontage durch instruierte Bau fachperson  Ist dies nicht möglich (z.B. Mauerdurchbruch), dann gemäss <b>EKAS 6503, Kap. 7</b> durch SUVA-anerkanntes Sanierungsunternehmen in Sanierungszone mit Unterdruck und 4-Kammer-Schleusensystem
Bemerkung	Keine Verwendung von Schuttrutschen, Schleif- und Fräsgeräten
Entsorgung	Gemäss VVEA; doppelt verpackt, Deponie Typ B; VeVA Code: 17 06 98

Asbestzement-Rohrleitung

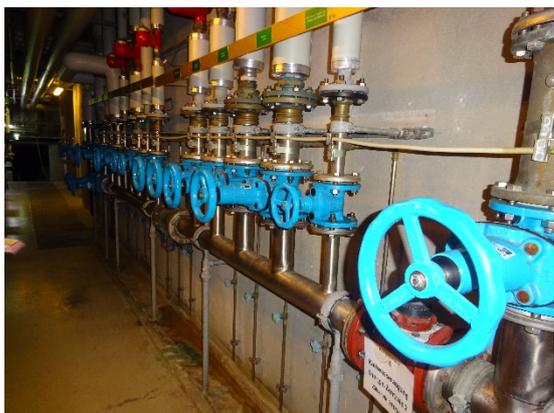
<b>Pos.-Nr.: S8</b>	
Geschoss / Raum	UG / Technik
Betroffenes Material	Flanschdichtungen in Rohrleitungssystem
Ausmass	Ca. 50 Stück gesehen, weitere Vorkommen möglich
Beurteilung Material	Festgebundener Asbest gemäss Einstufung vor Ort
Laborprobe-Nr.	-
Sanierungsdringlichkeit	<b>Stufe III: Sanierung vormerken (vor baulichen Eingriffen); Neubeurteilung bei Vorkommissen oder Nutzungsänderungen</b>
Sanierungsmassnahmen	Bei Demontage der Leitungen: Flansche ungeöffnet als Ganzes aus Rohrleitung schneiden, abpacken und zur Dekontamination in einer externen Sanierungszone gemäss EKAS 6503, Kap. 7 einem SUVA-anerkannten Sanierungsunternehmen übergeben  Ohne Demontage der Leitungen: <b>SUVA Merkblatt 84053, S. 26/27</b> : Demontage durch SUVA-anerkanntes Sanierungsunternehmen
Entsorgung	Gemäss VVEA; die unterschiedlichen Materialien wie z.B. Asbest, Metalle etc. sind zu trennen. Eine Entsorgung / Deponierung von entsprechenden Installationen als Ganzes ist nicht gestattet  Asbest - doppelt verpackt, Deponie Typ E, VeVA Begleitschein notwendig; VeVA Code: 17 06 05 S; Metall - Recycling, VeVA Code 17 04 xy - je nach Metall

Flanschdichtungen

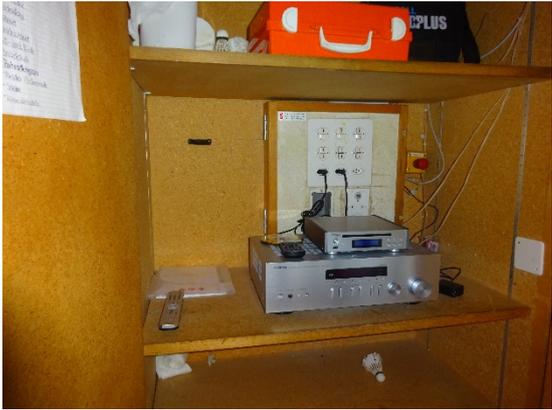
<b>Pos.-Nr.: S9</b>	
Geschoss / Raum	UG / Turnhalle
Betroffenes Material	Asbestzement (Montageplatte); leichte, asbesthaltige Platten (Auskleidung Holzrahmen) in Elektroaufbaurahmen (EAR)
Ausmass	1 Stück, ca. 0.5 m <sup>2</sup>
Beurteilung Material	Fest- und schwachgebundener Asbest gemäss Einstufung vor Ort
Laborprobe-Nr.	-
Sanierungsdringlichkeit	<b>Stufe I: Veränderungsverbot am betroffenen Bauteil; Sanierung umgehend einleiten; eventuell temporäre Massnahmen</b>
Sanierungsmassnahmen	<b>SUVA-VSEI Publikation Nr. 88254:</b> Demontage als Ganzes durch instruierten Elektriker, welcher die Suva-/VSEI-Asbest-Ausbildung "Asbest" absolviert hat; gemäss <b>SUVA Factsheet 33036:</b> Dekontamination durch SUVA-anerkanntes Sanierungsunternehmen
Bemerkung	Der EAR ist beschädigt.
Entsorgung	Gemäss VVEA; LAP: doppelt verpackt, Deponie Typ E, VeVA Begleitschein notwendig; VeVA Code: 17 06 05 S; AZ: doppelt verpackt, Deponie Typ B; VeVA Code: 17 06 98  Die unterschiedlichen Materialien wie z.B. Asbest, und Holz etc. sind zu trennen. Eine Entsorgung / Deponierung von entsprechenden Installationen als Ganzes ist nicht gestattet.

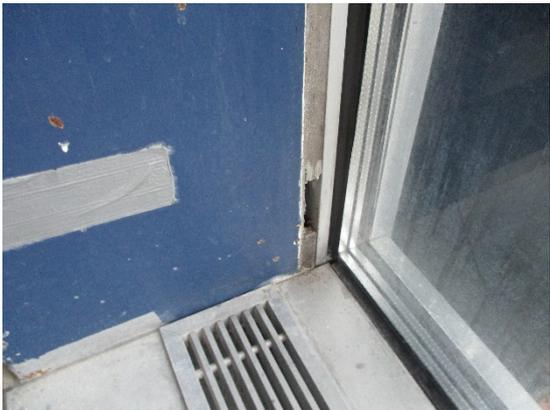
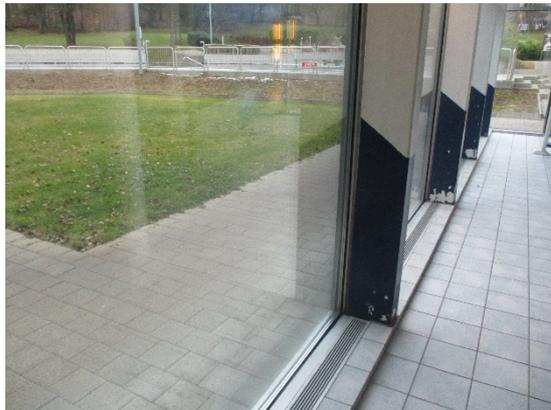
<b>Pos.-Nr.: S10</b>	
Geschoss / Raum	EG / Schwimmhalle
Betroffenes Material	PCB-haltige Anschlussfugen
Ausmass	ca. 150 m gesehen, weitere Vorkommen möglich
Beurteilung Material	PCB-haltig gemäss Analyse (22'000 mg/kg) Enthält auch CP (Details siehe Laborprotokoll)
Laborprobe-Nr.	10351/64
Sanierungsdringlichkeit	Sanierung empfohlen (Sanierung spätestens vor baulichen Eingriffen; Neubeurteilung bei Vorkommnissen, Nutzungsänderungen)
Sofortmassnahmen	Zur Beurteilung einer Gesundheitsgefährdung für die Nutzer empfehlen wir die Durchführung von Raumluftmessungen.
Sanierungsmassnahmen	<b>PCB-Richtlinie:</b> Fachgerechte Entfernung und Entsorgung PCB-haltiger FDM (inkl. Hinterfüllung aus Schaumstoff) vor baulichen Eingriffen. Sanierungsdurchführung mit geeigneter persönlicher Schutzausrüstung und einem staub- und hitzearmen (< 80°C) Verfahren.
Bemerkungen	Versiegelung der Fugenflanken mit einem Sperrprimer oder Abtragung der Fugenflanken um eine Rückkontamination der neuen Fugenmasse mit PCB zu verhindern.

<p>Fuge Stütze/Glas</p> <p>Fuge Stütze/Glas</p>

Entsorgung	Gemäss VVEA; Entsorgung in Sondermüllverbrennungsanlage; VeVA Begleitschein notwendig; VeVA Code: 17 09 02 S

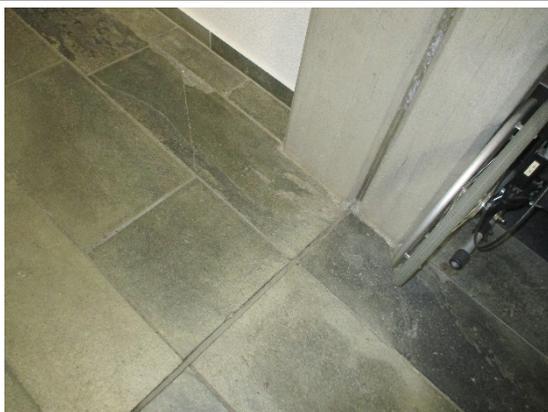
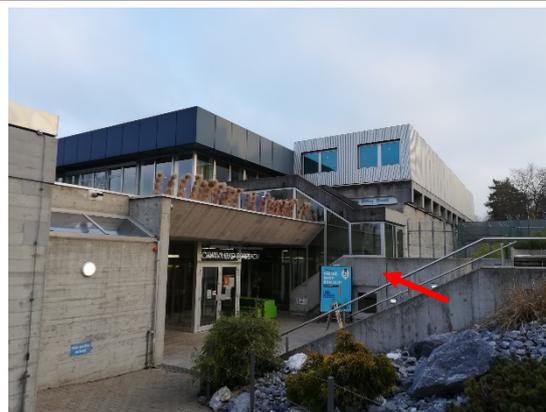
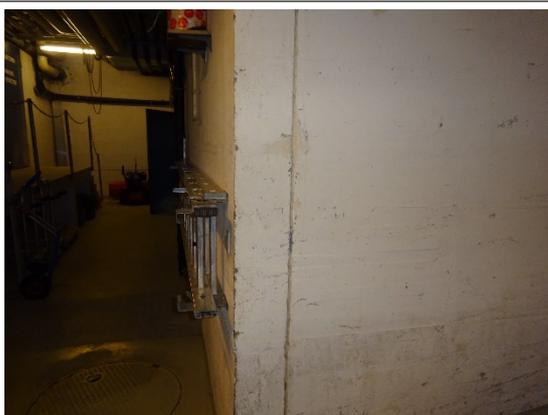
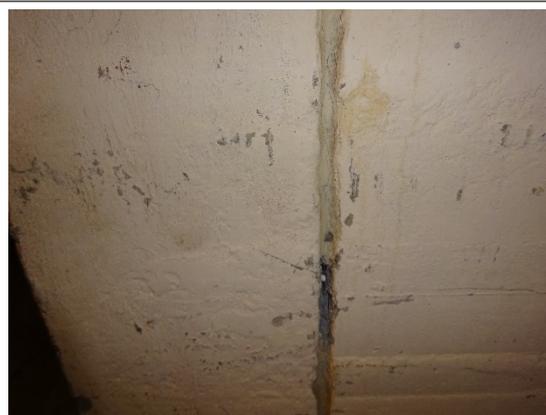
<b>Pos.-Nr.: S11</b>	
Geschoss / Raum	EG / Eingangsbereich Innen und Aussen, UG / Korridor
Betroffenes Material	PCB-haltige Wand- und Bodenfugen
Ausmass	ca. 20 m gesehen, weitere Vorkommen möglich
Beurteilung Material	PCB-haltig gemäss Analyse (140 mg/kg, 500 mg/kg, 210 mg/kg, 320 mg/kg) Die Fugen enthalten zudem bis zu 180'000 mg/kg CP (Details siehe Laborprotokoll)
Laborprobe-Nr.	10351/10, 10351/70, 10351/11, 10351/53
Sanierungsdringlichkeit	Fachgerechte Entfernung vor baulichen Eingriffen
Sanierungsmassnahmen	<b>PCB-Richtlinie:</b> Fachgerechte Entfernung und Entsorgung PCB-haltiger FDM (inkl. Hinterfüllung aus Schaumstoff) vor baulichen Eingriffen. Sanierungsdurchführung mit geeigneter persönlicher Schutzausrüstung und einem staub- und hitzearmen (< 80°C) Verfahren.
Entsorgung	Gemäss VVEA; Entsorgung in KVA mit entsprechender Bewilligung; VeVA Begleitschein notwendig

Wand- und Bodenfuge EG, Innen

Wandfuge EG, Aussen

Wandfuge, UG

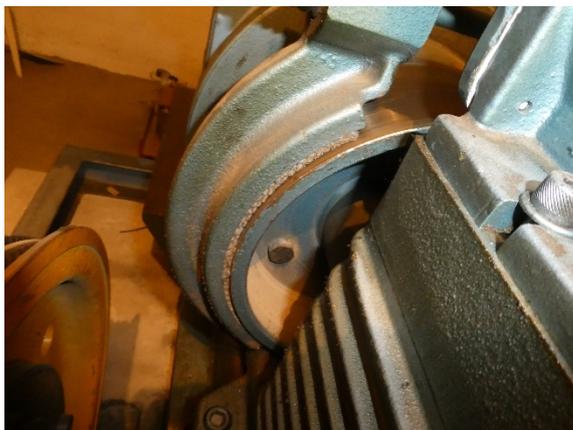
<b>Pos.-Nr.: S12</b>	
Geschoss / Raum	UG / Maschinenraum
Betroffenes Material	Bremsbelag (Harzmatrix) des Liftmotors
Ausmass	1 Stück
Beurteilung Material	Festgebundener Asbest gemäss Einstufung vor Ort
Laborprobe-Nr.	-
Sanierungsdringlichkeit	<b>Stufe III: Sanierung vormerken (vor baulichen Eingriffen); Neubeurteilung bei Vorkommissionen oder Nutzungsänderungen</b>
Sanierungsmassnahmen	<b>Analog SUVA Factsheet 33031:</b> Sanierung/Entfernung nach Ausserbetriebnahme durch eine instruierte Baufachperson oder ein SUVA-anerkanntes Sanierungsunternehmen
Bemerkungen	Es ist davon auszugehen, dass asbesthaltiger Abrieb (Staub) im näheren Umfeld des Liftmotors vorhanden ist. Die Liegestäube im Liftmotorenraum müssen mit einem Asbeststaubsauger entfernt werden.
Entsorgung	Gemäss VVEA; Die unterschiedlichen Materialien wie z.B. Asbest, Metalle etc. sind zu trennen. Eine Entsorgung / Deponierung von entsprechenden Installationen als Ganzes ist nicht gestattet. <b>Bremsbelag:</b> doppelt verpackt, Deponie Typ B; VeVA Code 17 06 98; <b>Liegestaub:</b> doppelt verpackt, Deponie Typ E, VeVA Begleitschein notwendig VeVA Code 17 06 05 S; <b>Metall</b> – Recycling, VeVA Code 17 04 xy – je nach Metall

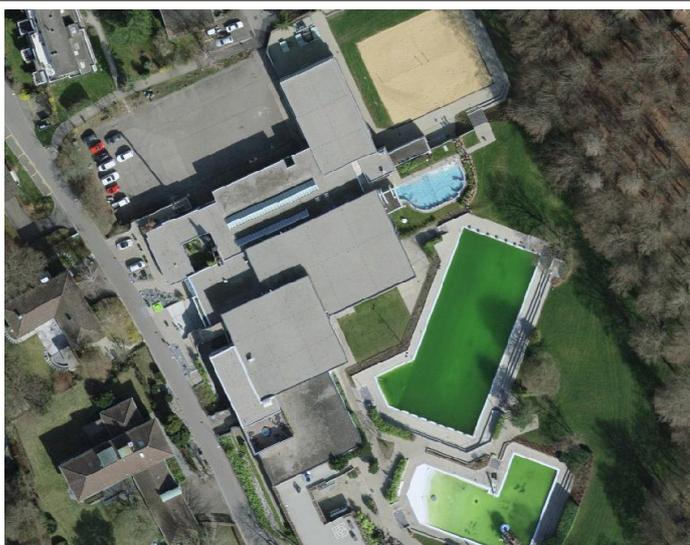
<b>Pos.-Nr.: V1</b>	
Geschoss / Raum	DG / Dach
Betroffenes Material	Bituminöse Dachpappe (Dachabdichtung/Dampfsperre)
Ausmass	Ca.3'500 m <sup>2</sup> (Grobschätzung)
Beurteilung Material	<u>Verdacht</u> auf festgebundenen Asbest
Sanierungsdringlichkeit bei Asbestbefund	<b>Stufe III: Sanierung vormerken (vor baulichen Eingriffen); Neubeurteilung bei Vorkommissionen oder Nutzungsänderungen.</b>
Bemerkung	Überprüfung vor baulichen Eingriffen; Beizug eines Dachdeckers notwendig

Flachdach (Quelle: GISZH)

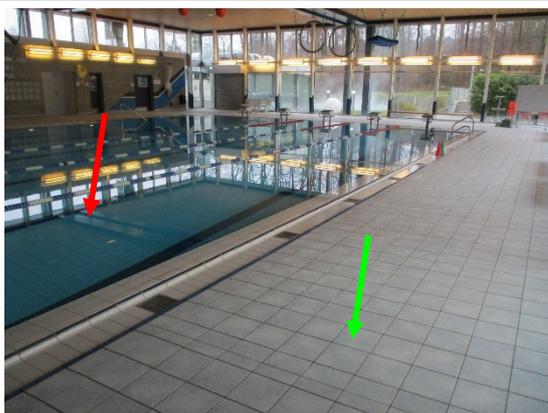
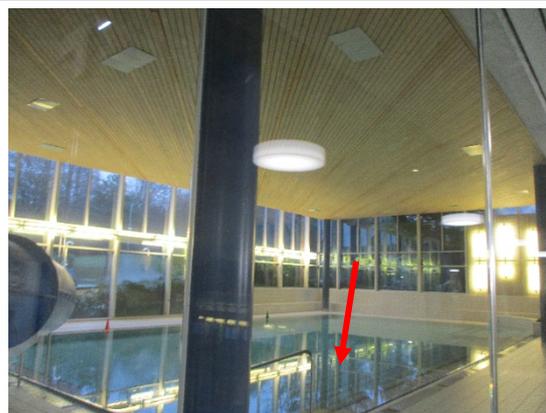
<b>Pos.-Nr.: V2</b>	
Geschoss / Raum	EG / Schwimmhalle
Betroffenes Material	Fliesenkleber innerhalb der Schwimmbecken (Wand- und Boden)
Ausmass	3 Schwimmbecken / ca. 800 m <sup>2</sup>
Beurteilung Material	<u>Verdacht</u> auf festgebundenen Asbest
Sanierungsdringlichkeit bei Asbestbefund	<b>Stufe III:</b> Sanierung vormerken (vor baulichen Eingriffen); Neubeurteilung bei Vorkommissen oder Nutzungsänderungen
Bemerkungen	Überprüfung vor baulichen Eingriffen Die Wand- und Bodenfliesen der Schwimmhalle ausserhalb der Schwimmbecken sind asbestfrei (Siehe Position U5)

Fliesenkleber Schwimmbecken

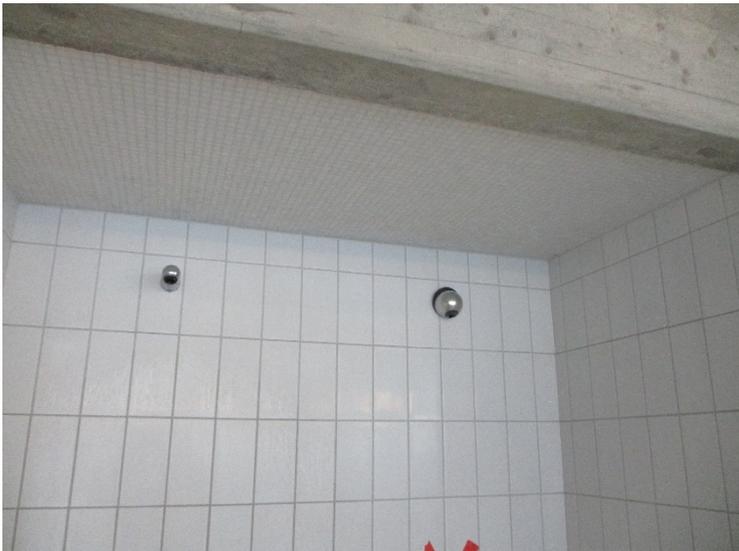
<b>Pos.-Nr.: V4</b>	
Geschoss / Raum	EG / Schwimmhalle, Dusche
Betroffenes Material	Fliesenkleber der Deckenfliesen
Ausmass	1 Raum / ca. 3 m <sup>2</sup>
Beurteilung Material	<u>Verdacht</u> auf festgebundenen Asbest
Sanierungsdringlichkeit bei Asbestbefund	<b>Stufe III:</b> Sanierung vormerken (vor baulichen Eingriffen); Neubeurteilung bei Vorkommissen oder Nutzungsänderungen
Bemerkungen	Überprüfung vor baulichen Eingriffen Hinweis: Die Wand- und Bodenfliesen sind asbestfrei (analog Pos. U5, U8)

Deckenfliesen

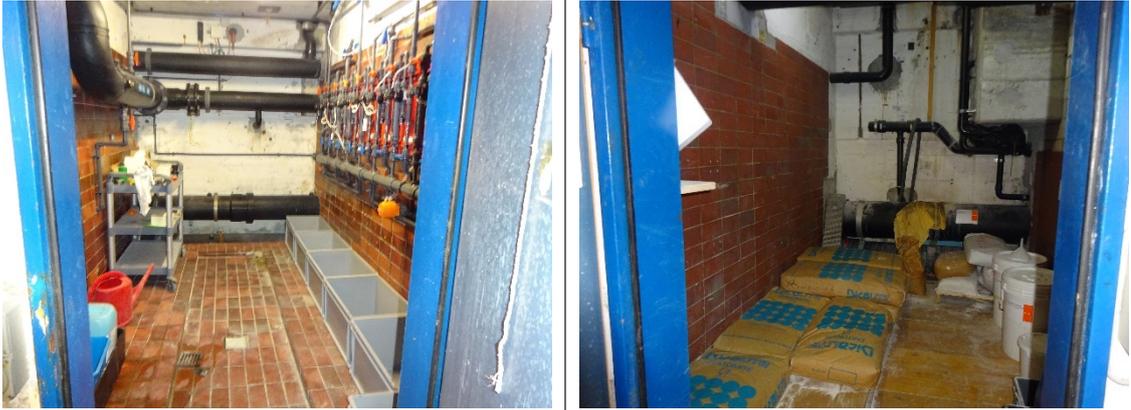
<b>Pos.-Nr.: V5</b>	
Geschoss / Raum	UG / Lager Kieselgur Dicalite 4200 und analoger Raum
Betroffenes Material	Fliesenkleber der Wand- und Bodenfliesen
Ausmass	2 Räume / ca. 20 m <sup>2</sup>
Beurteilung Material	<u>Verdacht</u> auf festgebundenen Asbest
Sanierungsdringlichkeit bei Asbestbefund	<b>Stufe III:</b> Sanierung vormerken (vor baulichen Eingriffen); Neubeurteilung bei Vorkommissionen oder Nutzungsänderungen
Bemerkungen	Überprüfung vor baulichen Eingriffen

Fliesenkleber	Fliesenkleber

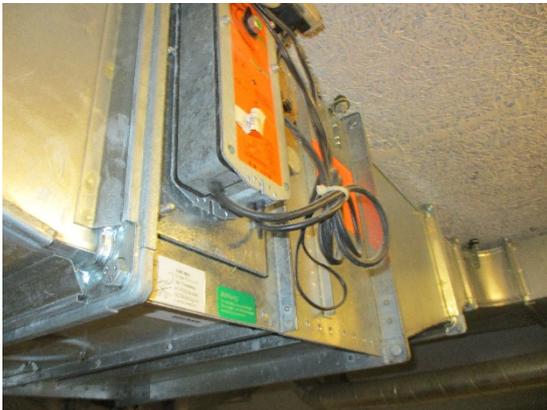
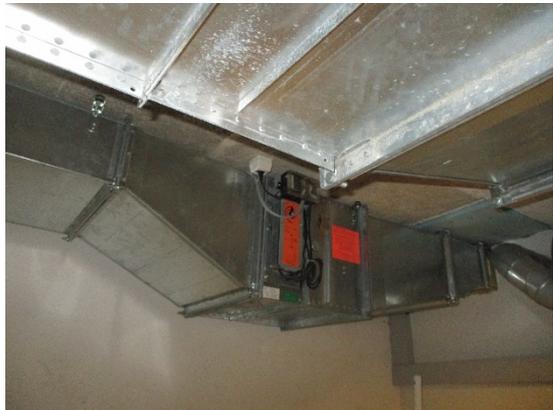
<b>Pos.-Nr.: V7</b>	
Geschoss / Raum	Alle / Lüftung
Betroffenes Material	Leichte, asbesthaltige Platten (LAP)/Asbestzement als Brandschutzklappe, Kragendichtung Schaumstoffdichtung (Litaflex) als Anschlagdichtung, Dichtung an Revisionsdeckel
Ausmass	Unbekannt (Annahme für Kostenschätzung 10 Stück)
Beurteilung Material	<u>Verdacht</u> auf schwach- und festgebundenen Asbest
Sanierungsdringlichkeit bei Asbestbefund	<b>Stufe II:</b> Sanierung empfohlen (spätestens vor baulichen Eingriffen), Neubeurteilung bei Vorkommnissen, Nutzungsänderungen oder nach 2-5 Jahren)
Bemerkung	Überprüfung vor baulichen Eingriffen; keine Beprobung unter laufender Nutzung möglich

Brandschutzklappe	Brandschutzklappe

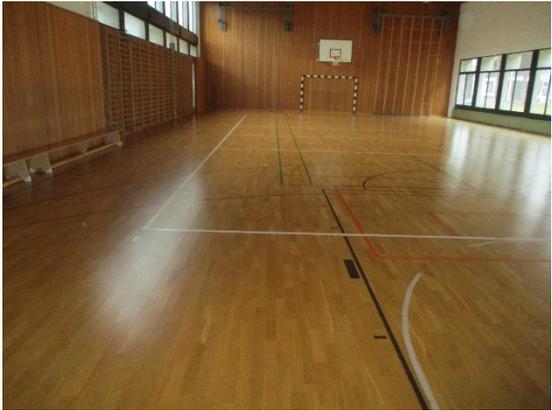
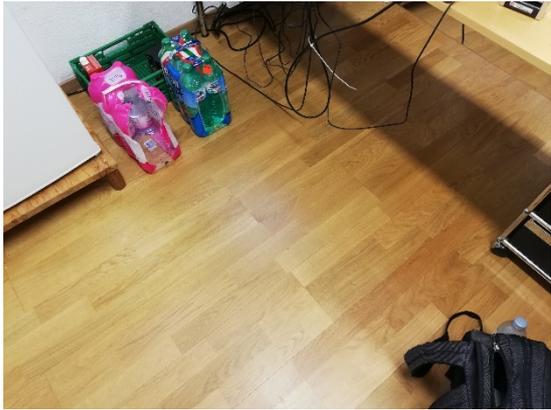
<b>Pos.-Nr.: V8</b>	
Geschoss / Raum	UG / Turnhalle
Betroffenes Material	Asbest- und PAK-verdächtiger Parkettkleber
Ausmass	ca. 400 m <sup>2</sup>
Beurteilung Material	<u>Verdacht</u> auf festgebundenen Asbest <u>Verdacht</u> auf Polyzyklische aromatische Kohlenwasserstoffe (PAK)
Sanierungsdringlichkeit bei Asbestbefund	<b>Stufe III:</b> Sanierung vormerken (vor baulichen Eingriffen); Neubeurteilung bei Vorkommnissen oder Nutzungsänderungen
Bemerkungen	Überprüfung vor baulichen Eingriffen

Parkettkleber	Parkettkleber

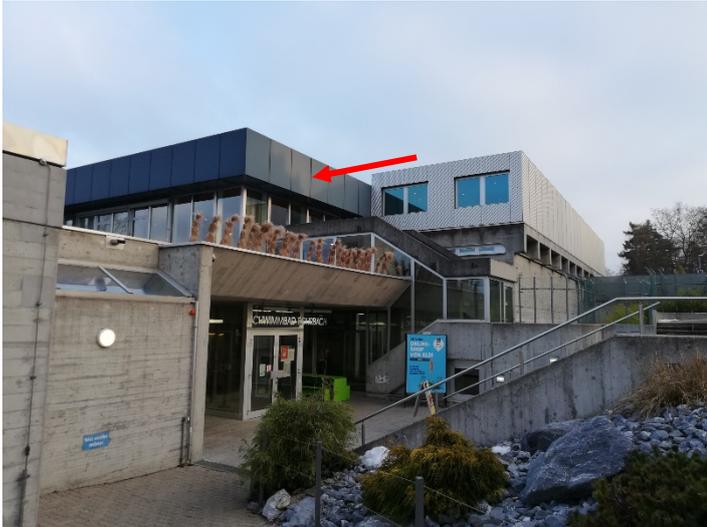
<b>Pos.-Nr.: V9</b>	
Geschoss / Raum	DG / Fassade
Betroffenes Material	Bituminöser Antidröhnbelag an Fassadenplatten
Ausmass	Ca. 200 m <sup>2</sup> (Grobschätzung)
Beurteilung Material	<u>Verdacht</u> auf festgebundenen Asbest
Sanierungsdringlichkeit bei Asbestbefund	<b>Stufe III:</b> Sanierung vormerken (vor baulichen Eingriffen); Neubeurteilung bei Vorkommissionen oder Nutzungsänderungen.
Bemerkungen	Überprüfung vor baulichen Eingriffen

<p>Fassadenplatten</p>
