Erweiterung und Erneuerung Schwimmbad Fohrbach 8702 Zollikon

Zustandserfassung und Überprüfung Tragwerk Bestand

**Schwimmbad Fohrbach
8702 Zollikon**

Technischer Bericht Erdbebenüberprüfung

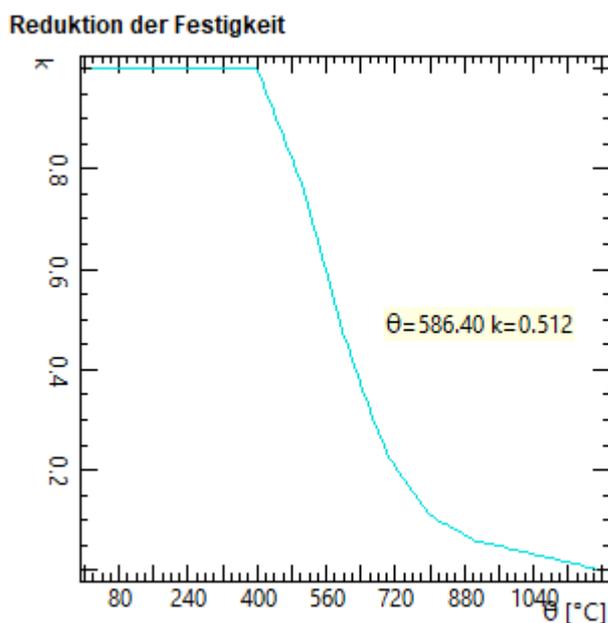
Bild 9 Reduktion der Festigkeit der Bewehrung im Brandfall

mit dem Verhältnis von Nutzlasten zu ständigen Lasten von $\beta = q/(g + g_1)$. Im vorliegenden Fall gilt näherungsweise $\beta = 0.7$ (am Beispiel der Freibadgarderobe errechnet), sodass Gl. (4) mit $\gamma_{G,sup} = 1.35$, $\gamma_Q = 1.5$, $\gamma_s = 1.15$ und $\psi_2 = 0.6$ $k_{s\theta} \leq 0.51$ liefert. Dies bedeutet, dass der Brandfall erst massgebend wird, wenn die Festigkeit der Bewehrung mit dem Faktor $k_{s\theta} \leq 0.51$ abgemindert werden muss. Dies tritt erst ein, wenn die Bewehrung eine Temperatur von 585 °C nach 60 Minuten erreicht (vgl. Bild 9).

Bei einer Flachdecke mit einer Bewehrung von $\varnothing 8/200$ erreicht der Betonstahl diese Temperatur bei 13 mm Überdeckung. Entsprechend wird der Brandfall erst massgebend, wenn die Überdeckung kleiner als 13 mm ist.

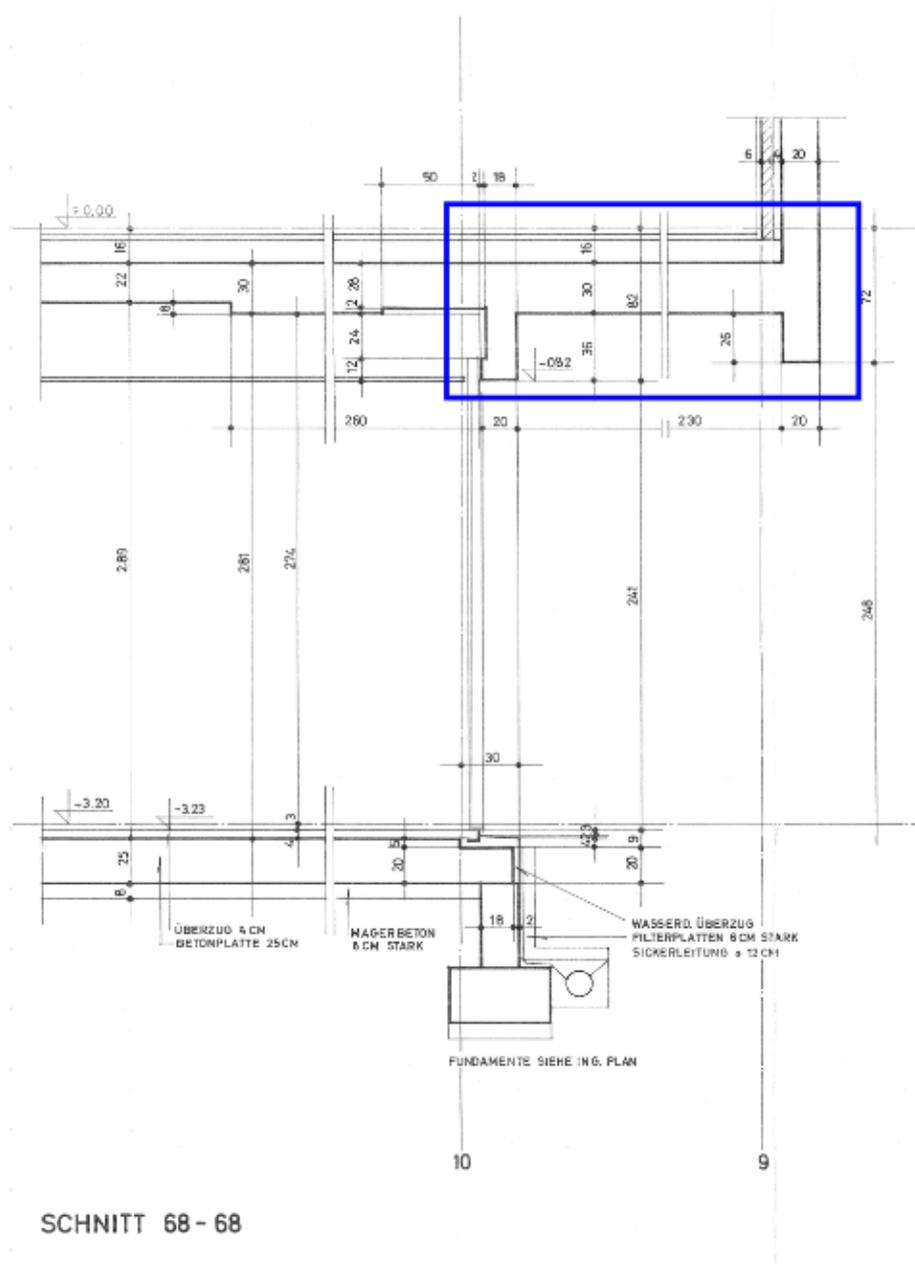
Bild 10 Auskragung Decke UG über Fitnessraum

Das Erdgeschoss krägt 2.50 m über das Untergeschoss aus (vgl. Bild 10). Die Decke ist in diesem Bereich dicker (30 cm stark) ausgebildet. Die Stützen der Dachkonstruktion (Decke über EG/Decke über Hallenbad Garderobe) stehen am äussersten Punkt der Auskragung der Decke des Untergeschosses. Dadurch resultiert in der Deckenplatte eine grosse Biege- und Querkraftbelastung über der Tragachse im Untergeschoss (Achse 10 im Bild 10). Die Schnittkräfte wurden mit den in Abschnitt 5.5 aufgeführten Einwirkungen berechnet. Es wurde dafür ein CEDRUS-Modell der Decke über dem Fitnessraum mit den Einzelkräften aus den Stützen der Dachkonstruktion aufgebaut.

$$\alpha_{eff} = \frac{V_{Rd,c}}{V_{Ed}} = \frac{164 \frac{kN}{m}}{164 \frac{kN}{m}} = 1.0 \geq 1.0 \rightarrow i. O.$$

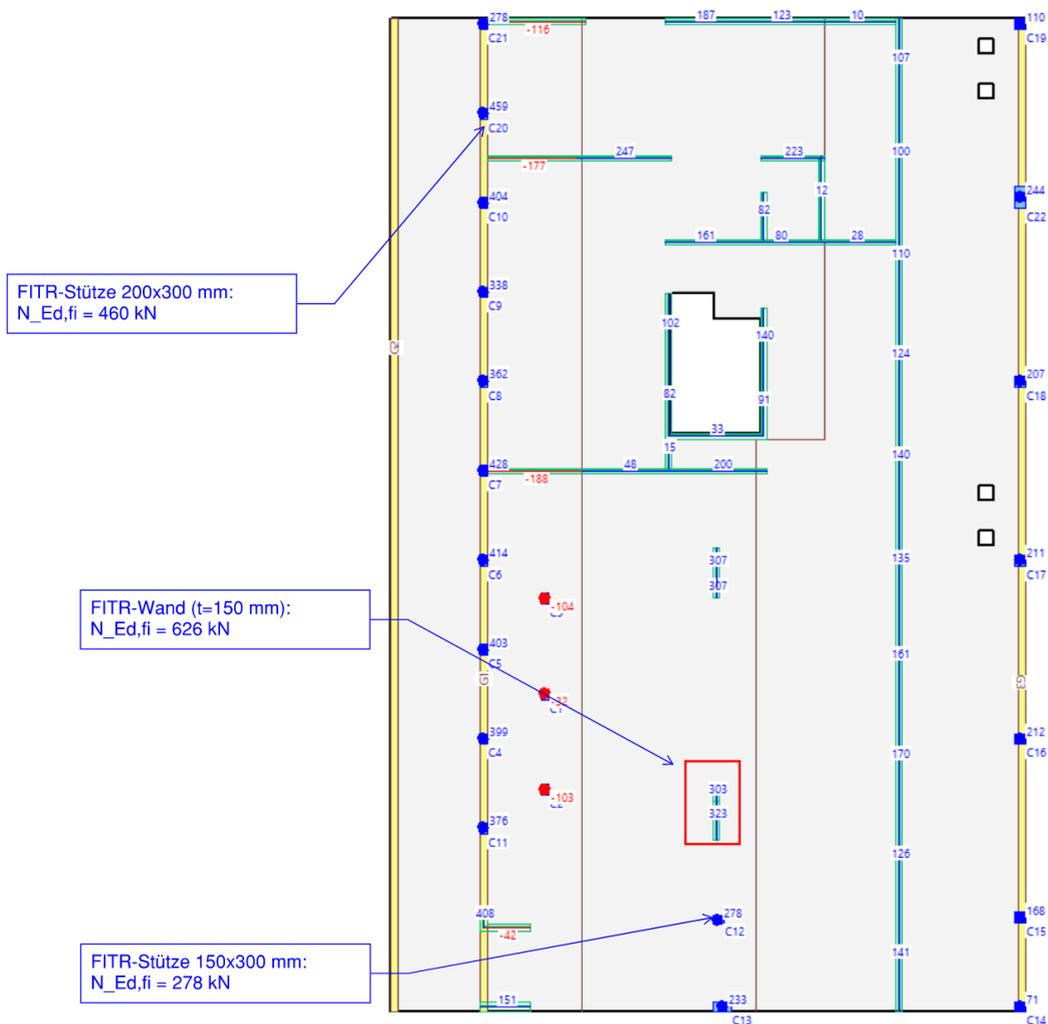
Bild 15 Reaktionen (Lastfall quasi-ständig) für die relevanten Stützen/Wände im Untergeschoss

Als Einwirkungen werden die Reaktionen des quasi-ständigen Lastfalls (gem. SIA 260 [1], vgl. Bild 15) bestimmt und mit dem Widerstand der Stützen/Wände im Brandfall nach 60 Minuten verglichen. Da die Bewehrung der Bauteile nicht bekannt ist, wurde als konservative Betrachtung die Mindestbewehrung aus der Norm SIA 162 (1968) angenommen. Die Knicklänge wurde gemäss Eurocode EN 1992-1-2, Ziff. 5.3.2 im Brandfall reduziert (Annahme $l_{0,fi} = 0.5 l$). Der Nachweis II. Ordnung im Brandfall wurde mit dem Programm FAGUS durchgeführt.

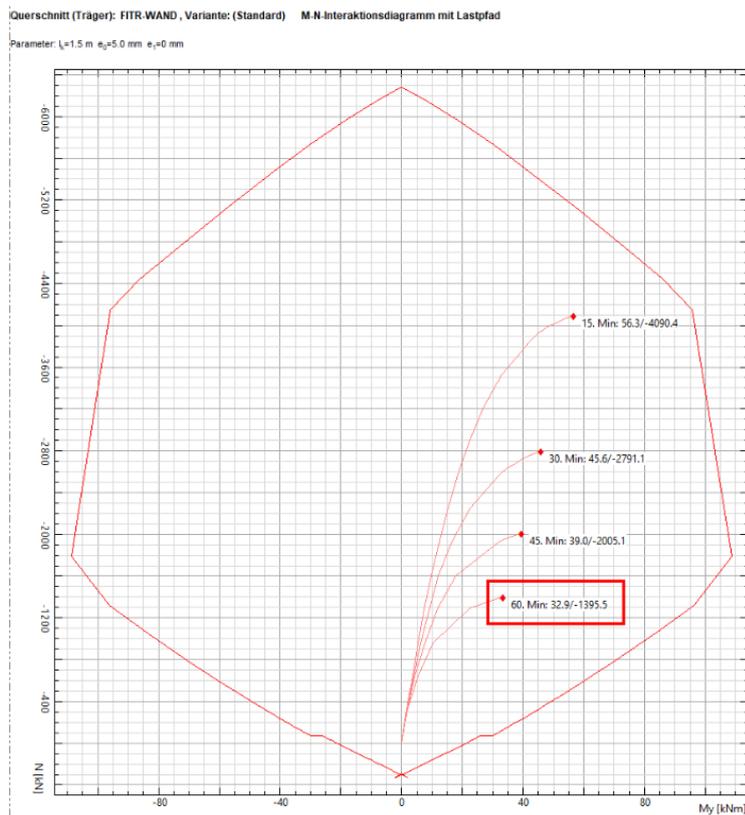
Bild 16 Knickwiderstand Wand 150x1395 mm im Brandfall

Für die Wand ($t = 150$ mm) wurde eine Bewehrung von $\emptyset 8/200$ beidseitig mit einer Überdeckung von 15 mm angesetzt. Der Erfüllungsfaktor berechnet sich wie folgt (vgl. Bild 16):

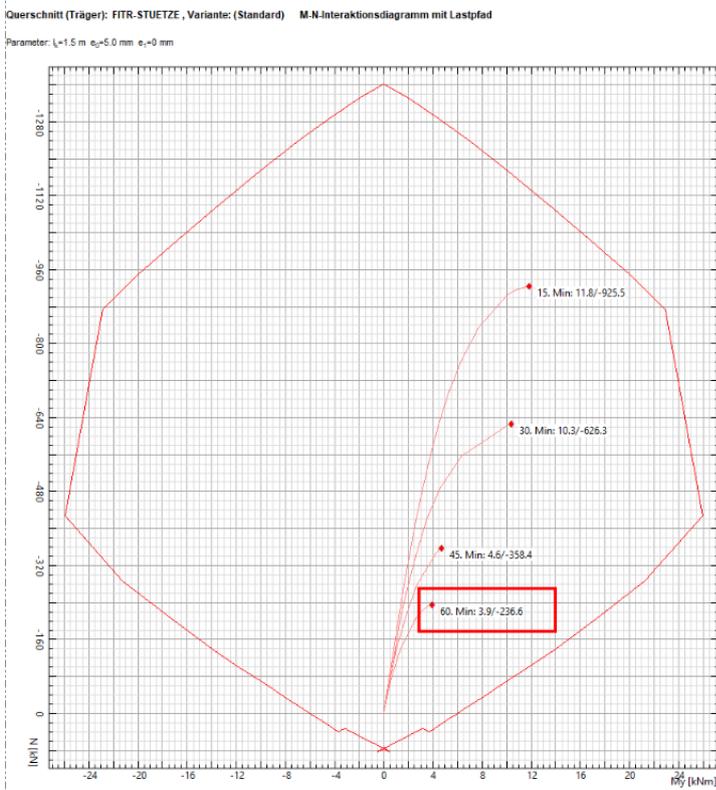
Bild 17 Knickwiderstand Stütze 150x300 mm im Brandfall

Für die schlanke Stütze (150 x 300 mm) wurde eine Bewehrung von 4 x $\emptyset 8$ mit einer Überdeckung von 15 mm angesetzt. Der Erfüllungsfaktor berechnet sich wie folgt (vgl. Bild 17):

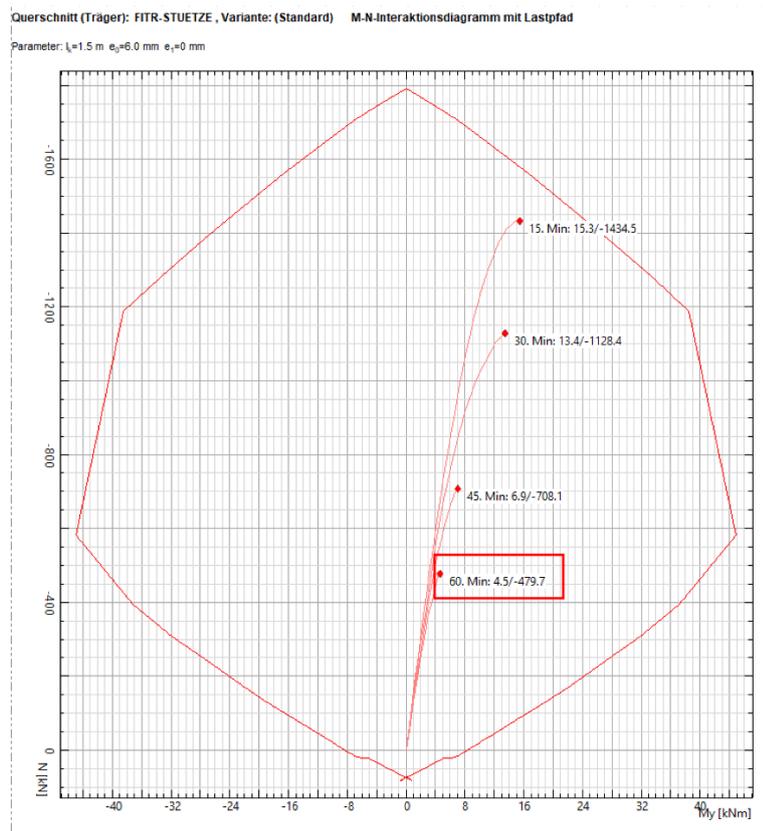
Bild 18 Knickwiderstand Stütze 200x300 mm im Brandfall

Für die breitere Stütze (200 x 300 mm) wurde eine Bewehrung von 4 x $\emptyset 8$ mit einer Überdeckung von 15 mm angesetzt. Der Erfüllungsfaktor berechnet sich wie folgt (vgl. Bild 18):

$$\alpha_{eff} = \frac{N_{K,Rd}}{N_{Ed,fi}} = \frac{480 \text{ kN}}{460 \text{ kN}} = 1.04 \geq 1.0 \rightarrow i. O.$$

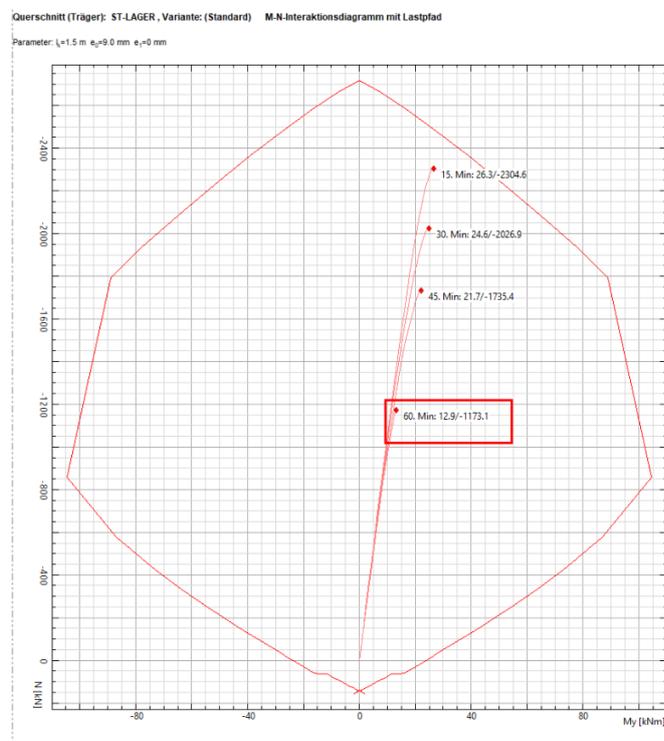
Bild 19 Knickwiderstand Stütze 300x300 mm im Brandfall

Für die Stütze (300 x 300 mm) wurde eine Bewehrung von 4 x Ø12 mit einer Überdeckung von 15 mm der Bügel (Ø8) angesetzt. Die Stützen erfüllen die Anforderungen im Brandfall und es sind entsprechend keine Massnahmen zu planen. Der Erfüllungsfaktor berechnet sich wie folgt (vgl. Bild 19):

$$\alpha_{eff} = \frac{N_{K,Rd}}{N_{Ed,fi}} = \frac{1173 \text{ kN}}{992 \text{ kN}} = 1.18 < 1.0 \rightarrow i. O.$$

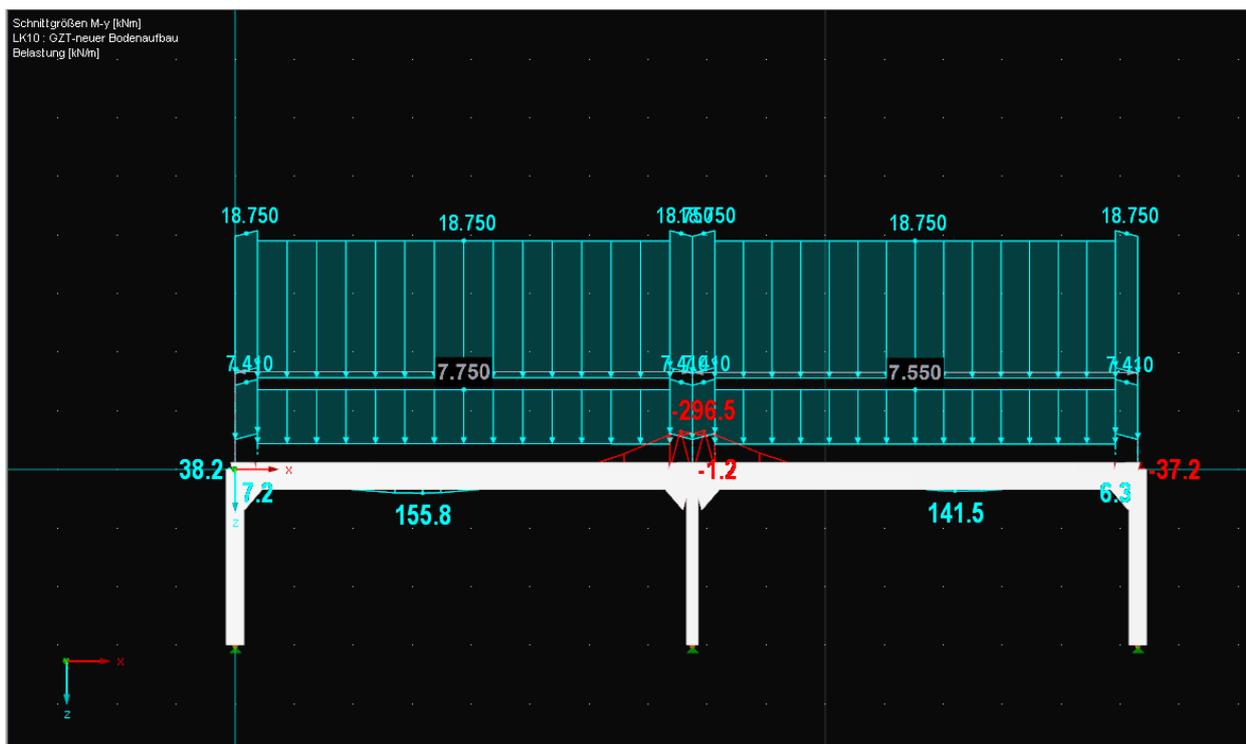
Bild 23 Statisches Modell des Unterzugs mit Belastung und Momentenlinie

Die Schnittkräfte wurden mit den in Abschnitt 5.5 aufgeführten Einwirkungen berechnet. Die Unterzüge werden durch die Auflagerkräfte der Platte belastet. Sie wurden als Zweifeld-Träger einer Spannweite von jeweils 7.50 m (Abstand Stützen) modelliert. Die massgebende Biegung tritt über dem Mittelaufleger und in der Feldmitte auf (vgl. Bild 23).

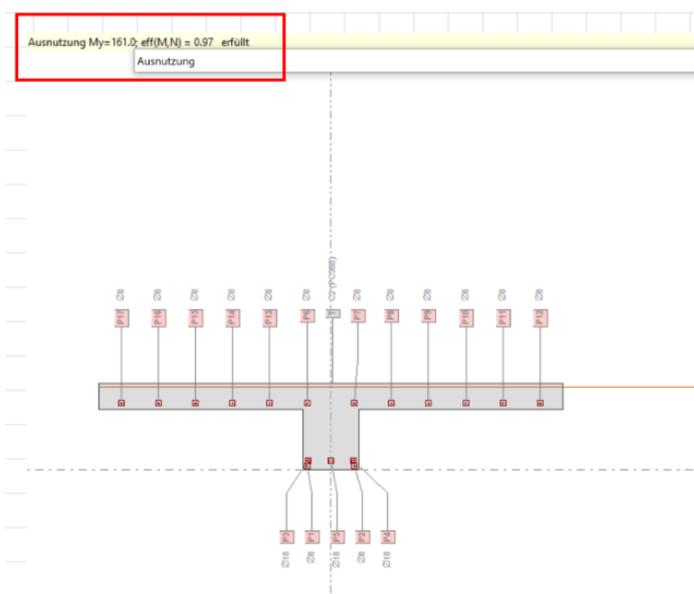
Bild 24 Berechnung Biegesteifigkeit des Unterzugs mit Bestimmung Ausnutzung (FAGUS)

Es kann gezeigt werden, dass der positive Biege widerstand des Unterzugs grösser ist als die errechnete Einwirkung (vgl. Bild 24). Der Erfüllungsfaktor berechnet sich wie folgt:

$$\alpha_{eff} = \frac{M_{Rd}}{M_{Ed}} = \frac{161 kNm}{156 kNm} = 1.03 \geq 1.0 \rightarrow i. O.$$

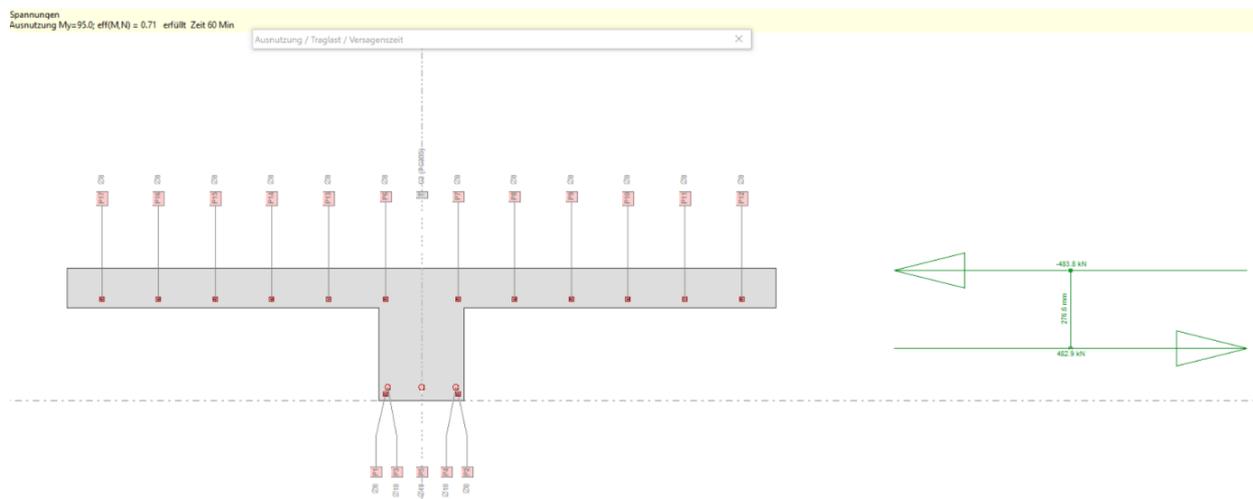
Bild 26 Auszug FAGUS-Berechnung des Momentenwiderstands im Brandfall (t=60 min)

Als Einwirkungen werden die Einwirkungen des quasi-ständigen Lastfalls (gem. SIA 260 [1], vgl. Bild 15) bestimmt und mit dem Widerstand der Unterzüge im Brandfall nach 60 Minuten verglichen. Der Nachweis im Brandfall wurde mit dem Programm FAGUS durchgeführt (vgl. Bild 26).

$$\alpha_{eff} = \frac{M_{Rd,fi}}{M_{Ed,fi}} = \frac{134 \text{ kNm}}{95 \text{ kNm}} = 1.41 \geq 1.0 \rightarrow i. O.$$
