1 Kurzfassung

1.2 Erdbebenüberprüfung

Bild 1 Untersuchte Gebäudeteile

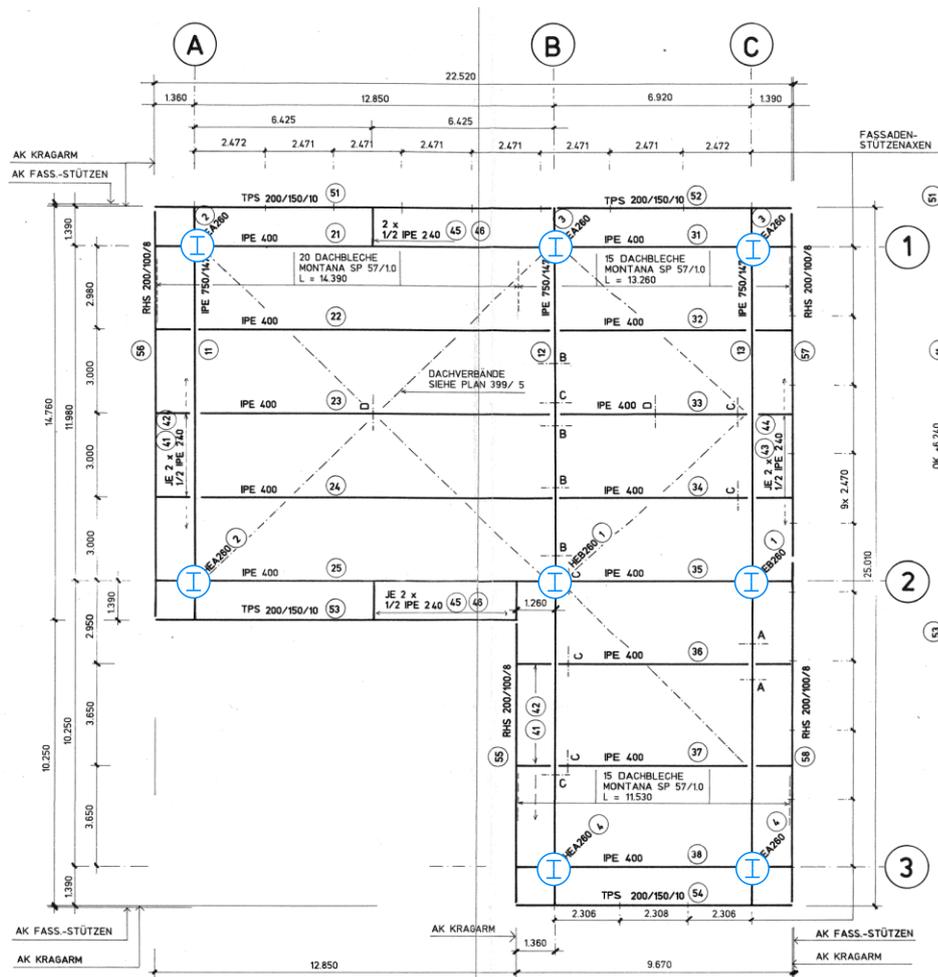
Bild 4 Grundriss Dachkonstruktion Lehrschwimmhalle

Die Lehrschwimmhalle wurde rund 20 Jahre nach der Schwimmhalle im Jahr 1972 erstellt. Das Becken wird mit einer im Grundriss L-förmigen Stahlkonstruktion überdacht. Die Abmessungen der Stahlhalle betragen 25x22.5 m. Die Lasten des Dachs werden über 8 Stützen in die Bodenplatte abgetragen. Im Bereich der Stützen in Achse 3 in Bild 4 ist kein Untergeschoss vorhanden, diese Stütze sind über die Bodenplatte EG fundiert. die restlichen Stützen führen durch die Decke über UG hindurch und sind in der Bodenplatte im UG verankert.

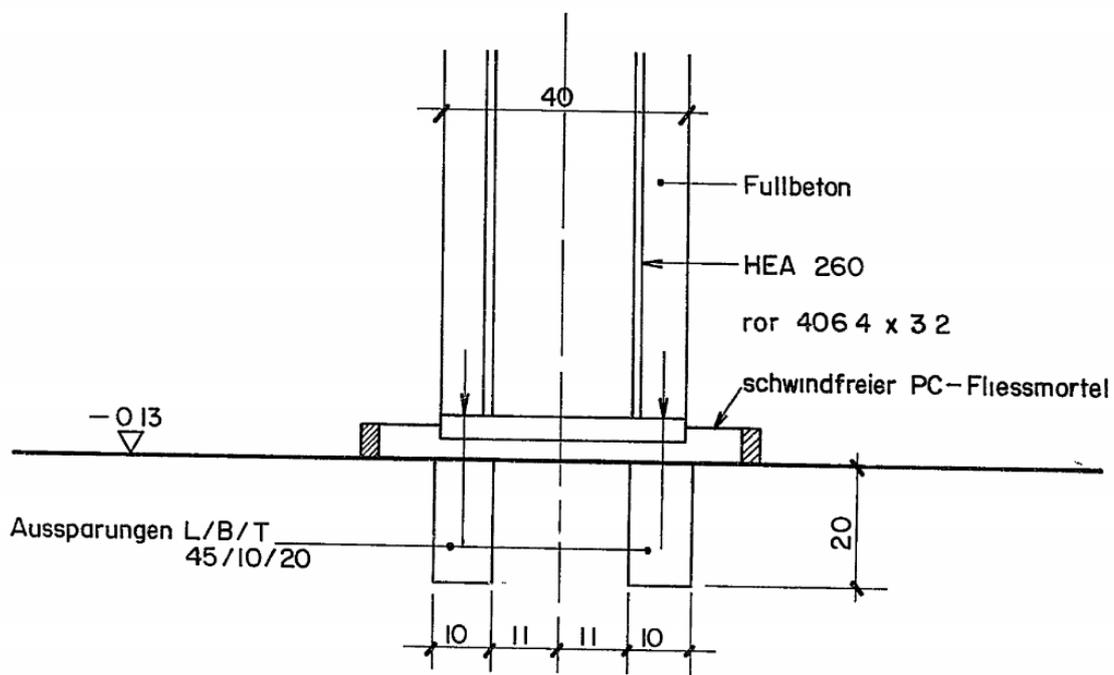
Bild 5 Verankerung der Stützen, Ernst Basler + Partner, Plan Nr. 91205-23

Die Resultate der Überprüfung der Stahlhalle des Lehrschwimmbeckens sind in Tabelle 1 zusammengefasst. Bezüglich der Verankerung der Stützen gibt es eine Diskrepanz zwischen Schalungs- (Plan Nr. 23, EBP 1971) und Stahlbauplan (Plan Nr. 399/4, Billeter+Liechti 1971). Im Schalungsplan sind alle Stützen auf ein Mörtelbett abgestellt und mit Schrauben in der Bodenplatte verankert. Im Stahlbauplan sind die längeren Stützen, welche durch die Decke über UG hindurch gehen in die Bodenplatte eingelassen. Im Rahmen dieser Überprüfung wird vorausgesetzt, dass die Stützen gemäss Stahlbauplan ausgeführt wurden. So kann die Verankerung nachgewiesen werden. Die Verankerung der Stützenfüsse soll vor Ort überprüft werden.

Die Stützen in Achse 3 sind über jeweils 8 Gewindestangen M24 in der Bodenplatte verankert, die Einspannungen der Stützen ist durch die Halterung in der Decke über UG gewährleistet.

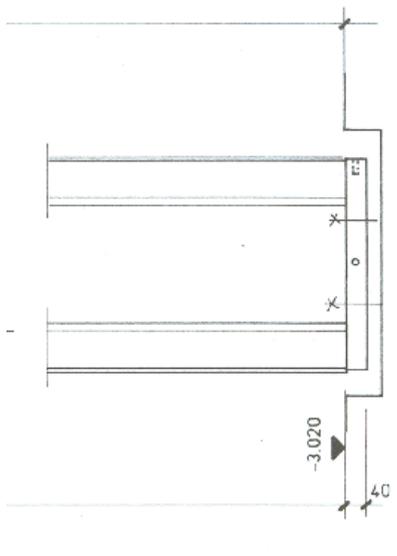
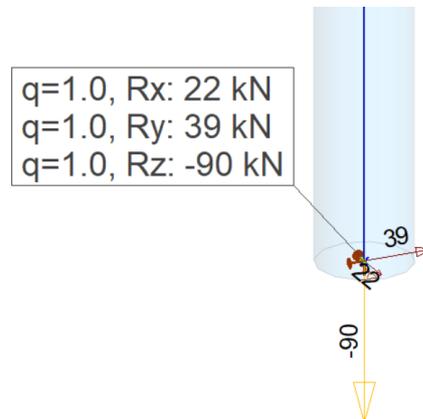
Bild 12 a) Stützenfussdetail, Stahlbauplan Nr. 399/4, Billeter+Liechti.
 b) Horizontale Auflagerkraft (Verhaltensbeiwert $q = 1.0$).

Die Stützen in den Achsen 1 und 2 sind 40 mm in die Bodenplatte eingelassen (vgl. Bild 12a). Die Übertragung der horizontalen Kräfte erfolgt über Betonpressung an den Stirnseiten der Fussplatten. Die eingebauten Justierschrauben werden nicht berücksichtigt. Die maximalen Horizontalkräfte, welche in Bild 12b) dargestellt sind, treten bei der Stütze C1 auf. Diese Kräfte können problemlos über Betonpressung abgetragen werden.

$$\alpha_{eff} = \frac{F_{C,Rd}}{F_{Ed}} = \frac{264 \text{ kN}}{39 \text{ kN}} = 6.77$$

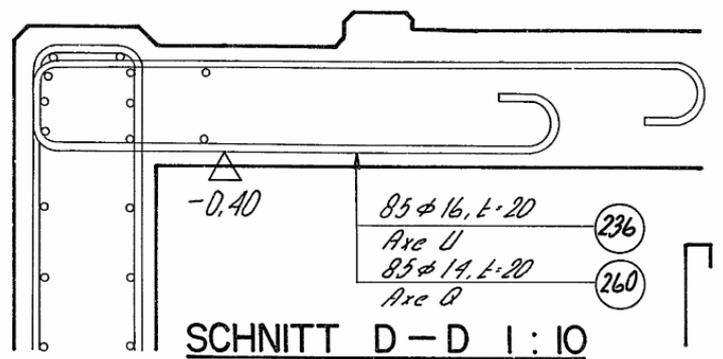
Bild 13 Anschluss Wand UG and Decke über UG, Armierungsplan Nr. 91205-35, Ernst Basler & Partner

Die Kraftübertragung von der Decke in die Wand des Untergeschosses ist mit der Bewehrungsführung gemäss Bewehrungsplan gewährleistet (vgl. Bild 13).

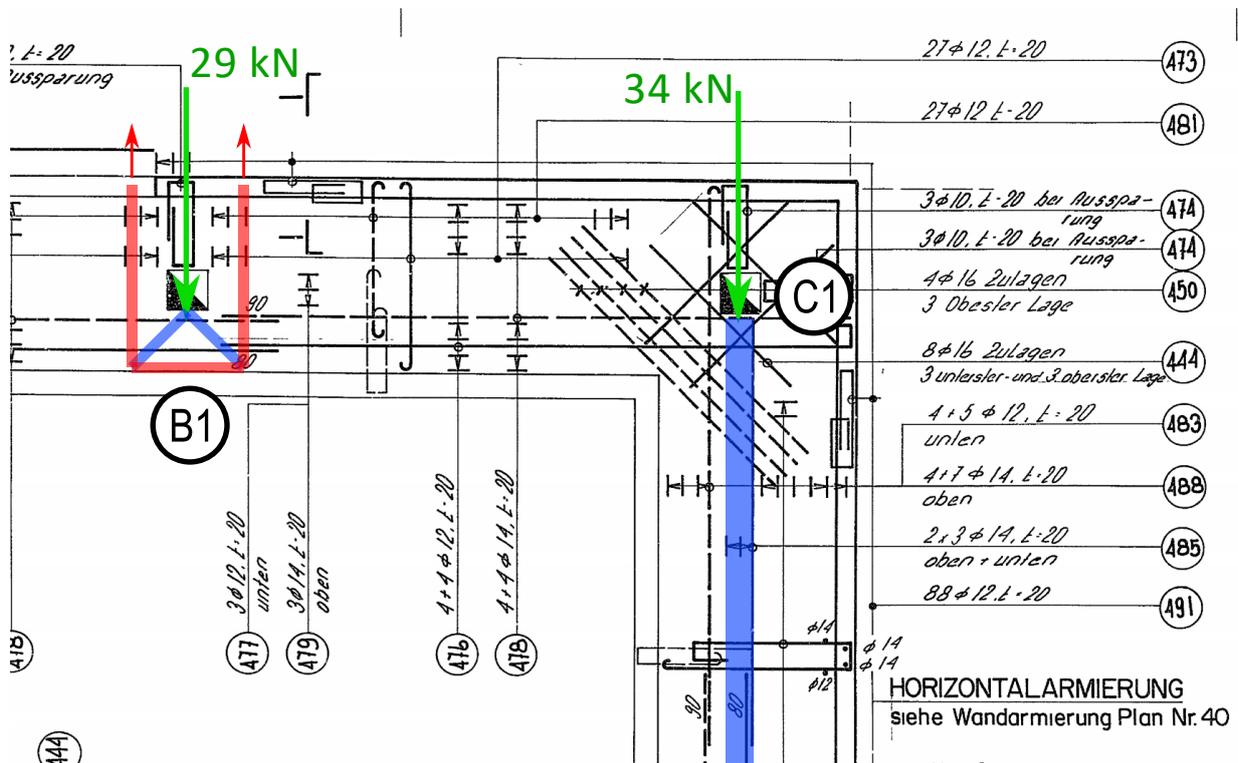
Bild 14 Kraftweiterleitung Decke über UG. (Ausschnitt Bewehrungsplan Decke über UG und Bodenplatte EG, Plan Nr. 91205-39A)

Bild 14 zeigt schematisch den Kraftabtrag der horizontalen Kraft in y-Richtung von zwei Stützen. Bei der Stütze B1 wird die Kraft von 29 kN über die Armierung $\phi 12$, $t = 20$ cm mit Endhaken über der Wand verankert, in die Aussenwand zurückgebunden. Danach wird die Kraft über die Aussenwand abgetragen und schlussendlich über die Bodenplatte in den Untergrund eingeleitet.

Da die abzutragenden Horizontalkräfte relativ klein sind und die vorhandene Bewehrung nur eine geringe zusätzliche Beanspruchung erfährt, wird die Tragsicherheit ohne detailliertere Untersuchungen als erfüllt beurteilt.

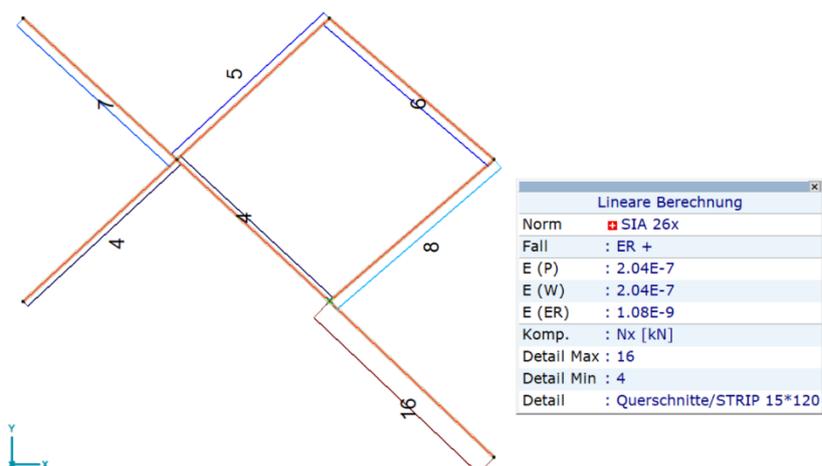
Bild 15 Normalkraftbeanspruchung der Dachverstrebung.

Die Ausnutzung der Dachstrebe ist somit sehr gering und auch die Knotenanschlüsse mit je zwei hochfesten M20 Schrauben werden als unkritisch beurteilt.

Anmerkung: Bei einer Erdbebenbeanspruchung mit umgekehrten Vorzeichen als dargestellt erfahren die Dachstreben im Modell Druckkräfte, obwohl diese nur auf Zugkräfte ausgelegt sind. Da die Normalkräfte jedoch sehr gering sind, wird diese Ungenauigkeit in der Modellbildung als irrelevant beurteilt.

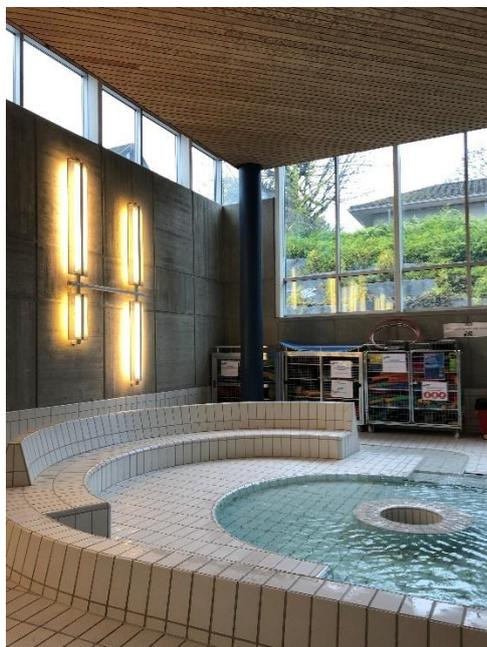
Bild 16 Fassadenstützen auf Betonwand im Bereich Lehrschwimmbecken

In der südlichen Fassade und bereichsweise in den östlichen und westlichen Fassaden, sind die Fassadenstützen auf einer Betonwand abgestellt (vgl. Bild 16). Die Tragsicherheit dieser Betonwände wird in der Überprüfungssituation Erdbeben als unkritisch beurteilt und nicht genauer untersucht.

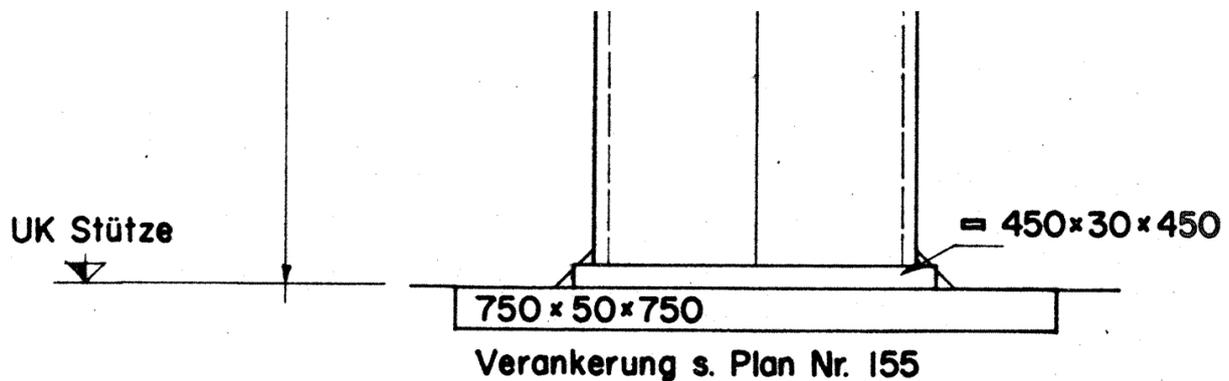
Bild 19 Stützenfuss mit Anschlussplatte 750x50x750, Stahlbauplan Nr. 56, Ingenieurbureau G. Baum, 01.07.1971

An den Stützenfüssen wird eine Einspannung vorausgesetzt. Gemäss Stahlbauplan, Bild 19, werden die Fussplatten der Stützen an massive Stahlplatten, welche einbetoniert sind, angeschweisst. Der Plan zur Verankerung, wie im Stahlbauplan angegeben, ist nicht vorhanden. Für die nachfolgenden Berechnung wird vorausgesetzt, dass an diese Anschlussplatte Schlaudern angeschweisst sind, welche die auftretenden Stützenfussmomente in die Bodenplatte und Fundamente übertragen können.

Wird eine Einbindetiefe von $h = 50$ mm der Ankerplatte in die Betonplatte, wie in Bild 19 angedeutet ist, vorausgesetzt, kann über Betonpressung eine Horizontalkraft von

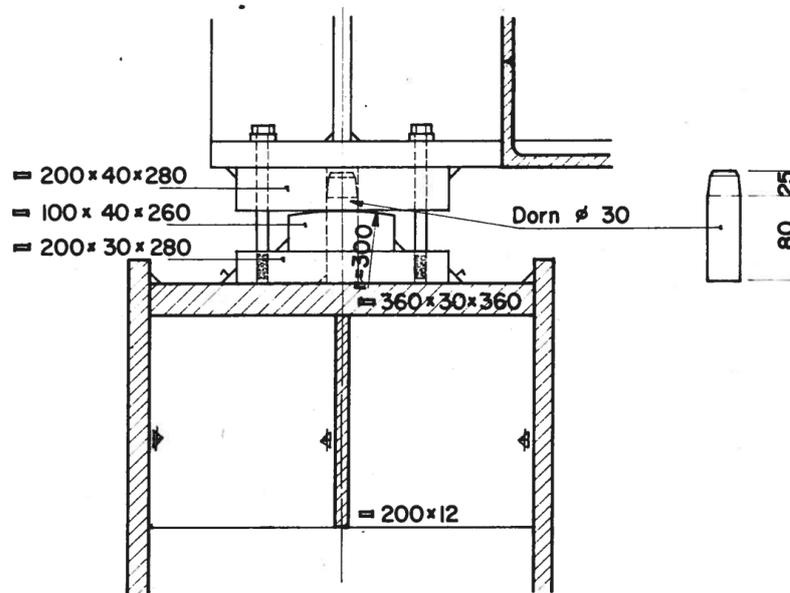
Bild 28 - Detail Stützenkopf Sprung- und Schwimmhalle, Plan Nr. 52, Ingenieurbureau G. Baum, 14.06.1971

Der Anschluss der Stützen an die Dachkonstruktion ist gelenkig ausgebildet. Querkräfte können über einen Querkraftdorn $\varnothing 30$ (vgl. Bild 28) übertragen werden. Die maximalen Querkräfte treten bei den Stützen C4 der Schwimmhalle, bedingt durch die kurze frei Stützenlänge bis zur seitlichen Halterung durch die Decke über EG, auf.

$$\alpha_{eff} = \frac{V_{Rd}}{V_{Ed}} = \frac{91 \text{ kN}}{79 \text{ kN}} = 1.15 \checkmark$$

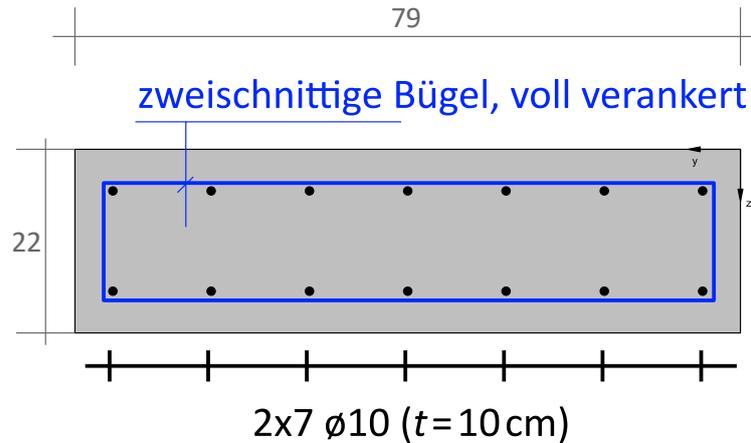
Bild 41 Vorausgesetzte Bewehrung untersuchtes Wandelement

Ohne Bewehrungspläne kann keine abschliessende Aussage zur Tragsicherheit des untersuchten Bereichs gemacht werden. Aber die Stützen in der Ostfassade und die westliche Betonwand weisen noch Tragreserven auf und können die Kräfte auch bei einem Versagen der untersuchten Wand abtragen. Somit kann die globale Tragsicherheit der Stahlbetonwände trotz dieser lokalen Problemzone als unkritisch beurteilt werden.

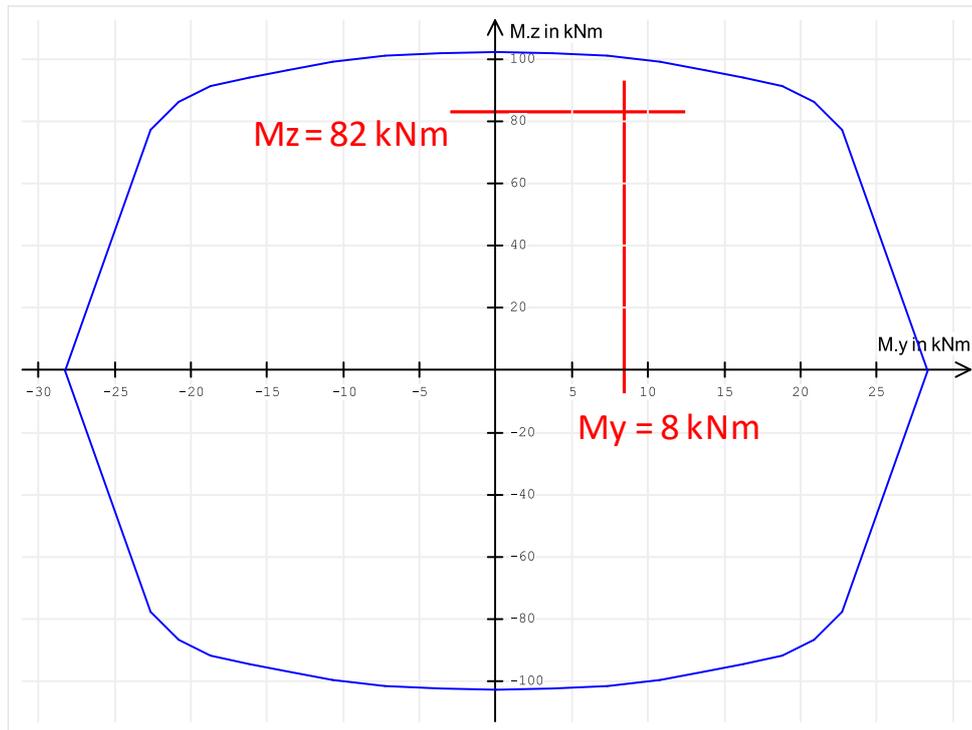
Bild 42 My-Mz Interaktionsdiagramm untersuchter Wandbereich bei $N = 147 \text{ kN}$

Mit dem Interaktionsdiagramm (ermittelt mit der Querschnittsanalysesoftware *INCA 2*), welches in Bild 42 dargestellt ist, kann die Momententragsicherheit als genügend beurteilt werden.

$$\epsilon_v = 1.5 \cdot \frac{f_{sd}}{E_s} = 1.5 \cdot \frac{390 \text{ MPa}}{205'000 \text{ MPa}} = 0.002854 \text{ (plastische Verformungen können nicht ausgeschlossen werden)}$$

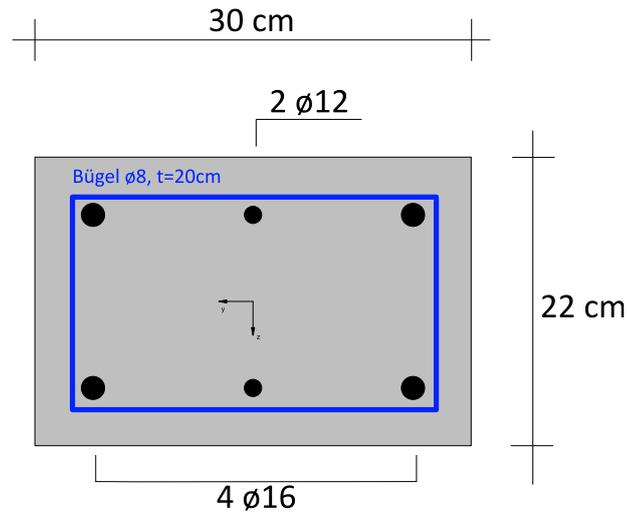
Bild 43 Vorausgesetzte Bewehrung Betonstützen Turnhalle

Die Fassadenstützen der Turnhallen haben einen Querschnitt von $30 \times 22 \text{ cm}$ und werden vorwiegend um die schwache Achse belastet. Die Schnittkräfte der massgebend Stütze in der Ostfassade, Achspunkt B7, (vgl. Bild 40) sind in Tabelle 30 dargestellt. Für die Abschätzung der Tragsicherheit wird das Bewehrungslayout gem. Bild 43 vorausgesetzt. Im Rahmen der materialtechnologischen Untersuchung [5] wurde der Durchmesser des Bewehrungsstabs in der Mitte der längeren Seite gemessen. Dieser Durchmesser beträgt 12 mm . Die Anzahl der Bewehrungsstäbe oder Durchmesser der Stäbe in den Ecken des Querschnitts sind unbekannt. Der Durchmesser der Querkraftbewehrung beträgt gem. [5] 8 mm . Für den Bügelabstand wird $t = 20 \text{ cm}$ vorausgesetzt.

Aus dem M-N-Interaktionsdiagramm in Bild 44 (erstellt mit *INCA 2*) kann herausgelesen werden, dass bereits ohne Berücksichtigung von Schnittgrößen 2. Ordnung der Biegezugwiderstand überschritten ist. Es kommt also zu einer Ausbildung von einem plastischen Gelenk am Stützenkopf.

Die Bemessungsquerkraft von $V_{zd} = 21$ kN kann mit dem gewählten Bewehrungslayout aufgenommen werden.
