9 Büro und Heizung

Korrosionsschutzkonzept

Bauherr: Gemeinde Zollikon Bergstrasse 20 8702 Zollikon

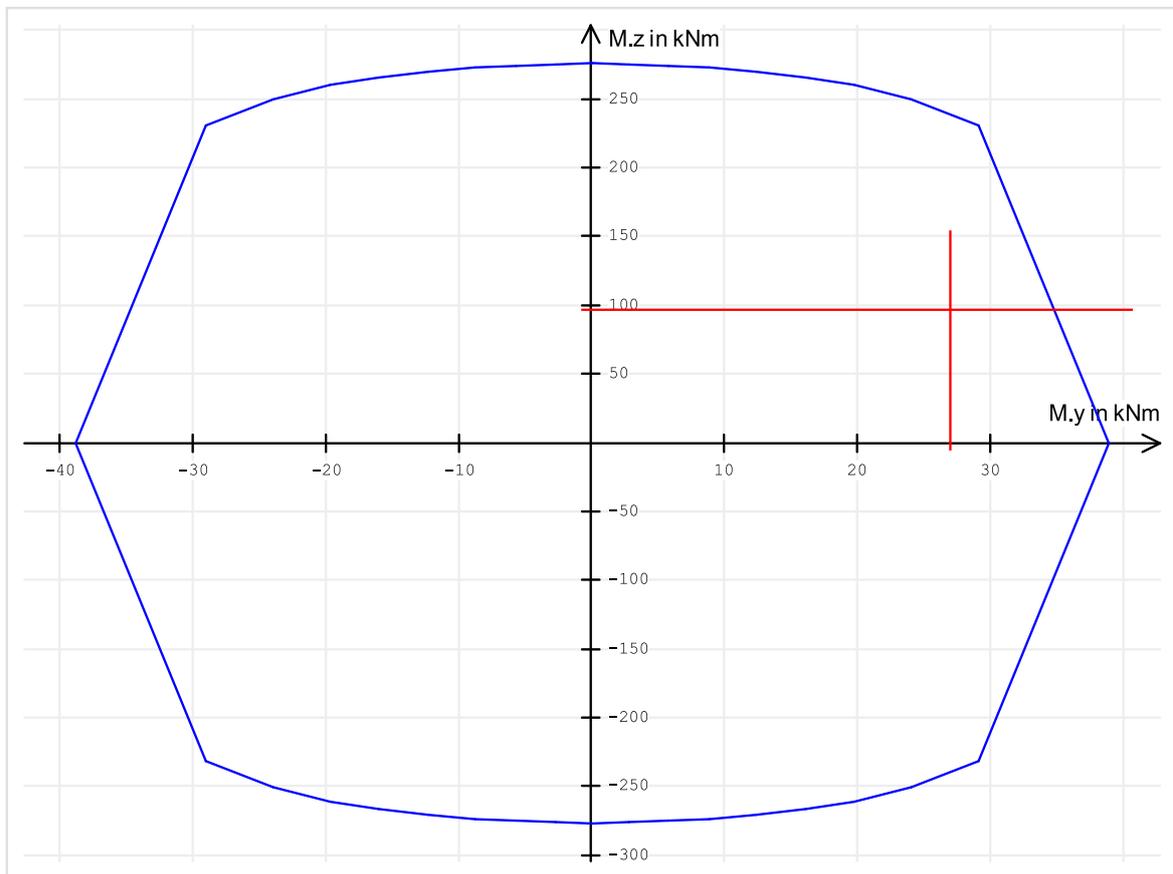
Bild 55 My-Mz-Interaktionsdiagramm Betonwand BW1 Fitnessraum

Die Querschnittsanalyse erfolgt mit dem Programm *INCA 2*. Das Momenteninteraktionsdiagramm in Bild 55 zeigt, dass die Biegetragsicherheit der Wand BW1 unter Voraussetzung der Bewehrung gem. Bild 54 gewährleistet ist. Sollte die tatsächliche Bewehrung kleiner sein als der vorausgesetzte Querschnitt können plastische

Verformungen der Biegebewehrung auftreten. Auf der sicheren Seite liegend, wird der Querkraftwiderstand unter Voraussetzung plastischer Verformungen der Biegebewehrung ermittelt.

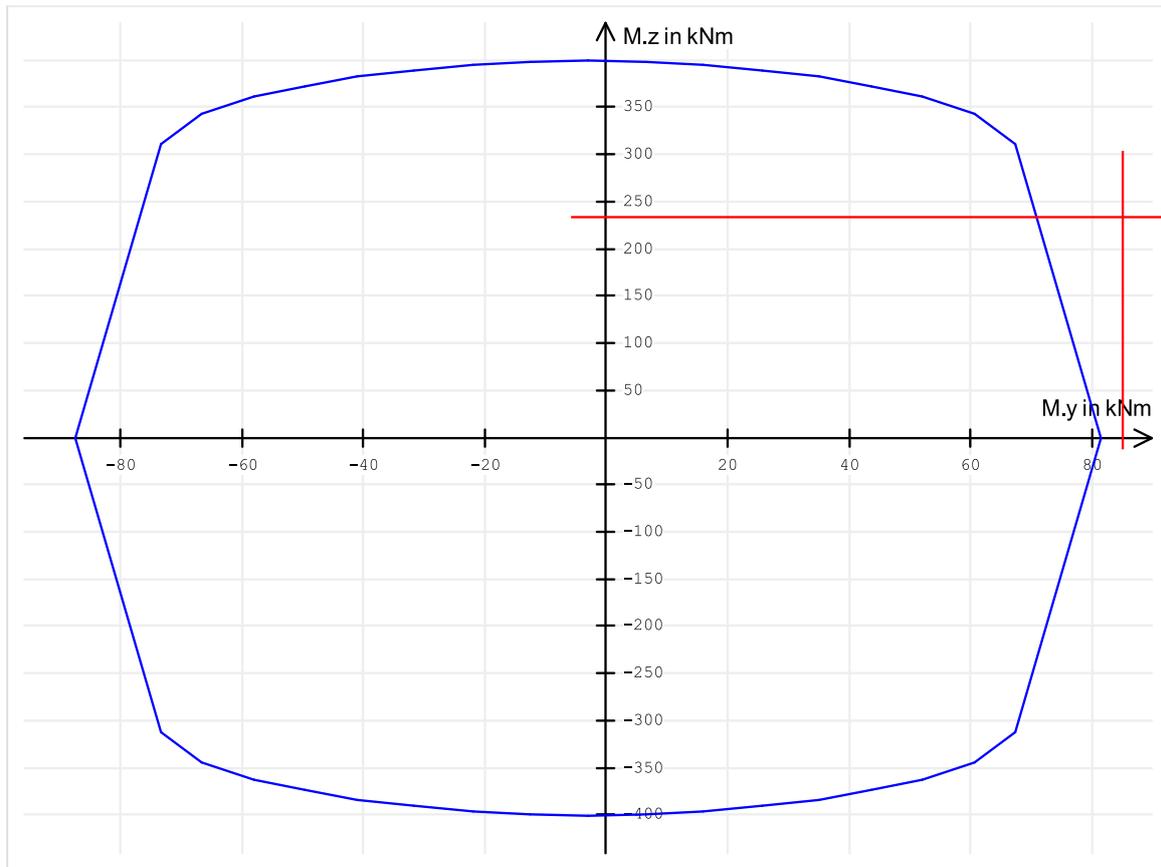
Bild 57 My-Mz-Interaktionsdiagramm Betonwand BW2 Fitnessraum

Die Querschnittsanalyse erfolgt mit dem Programm *INCA 2*. Das Momenteninteraktionsdiagramm in Bild 57 zeigt, dass der Biege­widerstand der Betonwand BW2 unter Voraussetzung der Bewehrung gem. Bild 56 überschritten ist und somit plastische Verformungen auftreten. Durch die Bildung eines plastischen Gelenkes werden die Verformungen des ohnehin schon ungenügend ausgesteiften Gebäudeteils noch grösser, was das Risiko eines Zusammenstossens der unterschiedlichen Gebäudeteile weiter erhöht.

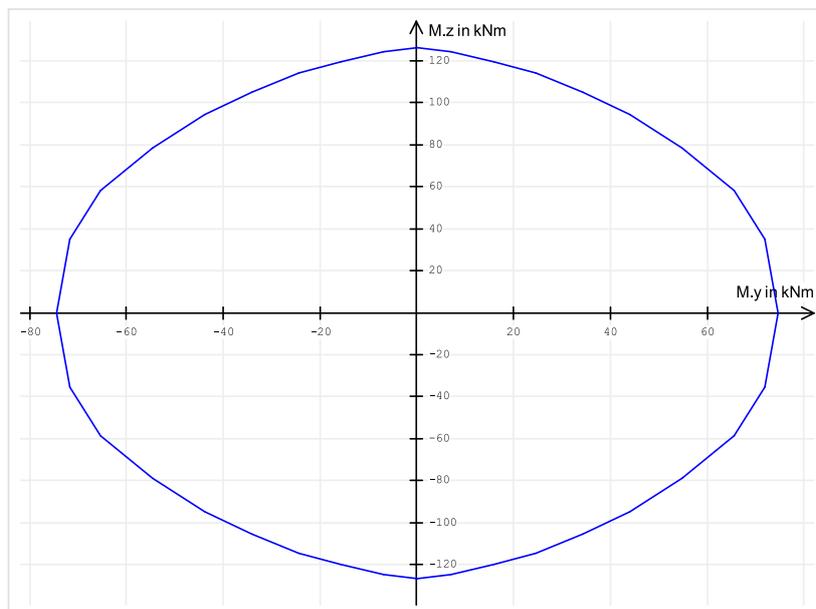
Bild 58 My-Mz-Interaktionsdiagramm

Der Querschnitt dieser Stütze hat Abmessungen von 52 x 30 cm. Als Längsbewehrung werden 2x5 $\phi 12$, und als Bügelbewehrung $\phi 8$, $t = 15$ cm, vorausgesetzt. Die Schnittgrößen am eingespannten Stützenfuss sind in Tabelle 35 aufgelistet. Bild 58 zeigt das Momenteninteraktionsdiagramm dieser Stütze. Auch hier ist der Biege-
 widerstand überschritten.

Querkraftwiderstand Bewehrung	$V_{Rd,s} = a_s 0.9d f_{sd} \cot \alpha$
Voll verankerte zweischnittige Bügel	$= 2 \cdot 335 \frac{\text{mm}^2}{\text{m}} \cdot 0.9 \cdot 0.26 \text{ m} \cdot 390 \text{ MPa}$ $\cdot \cot 40^\circ = 72 \text{ kN} < 93 \text{ kN} = V_{yd}$

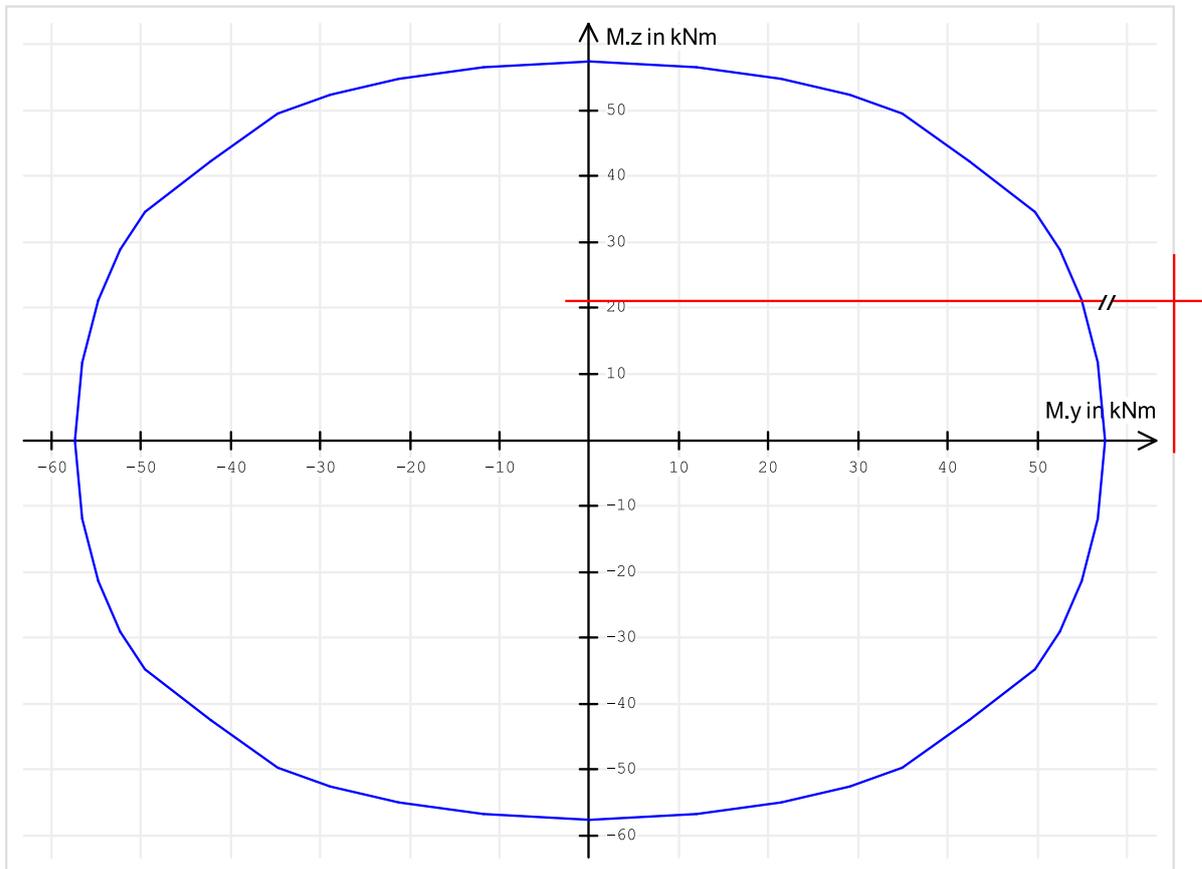
Bild 88 Sauna Stütze S1, My-Mz-Interaktionsdiagramm

Ohne Berücksichtigung von Schnittgrößen 2. Ordnung kann mit dem Interaktionsdiagramm in Bild 88 gezeigt werden, dass der Biegezugwiderstand der Stütze überschritten ist. Diese Überschreitung des Biegezugwiderstandes hat keine starken Auswirkungen auf die Tragsicherheit des gesamten Gebäudeteils, die restlichen Stützen

weisen noch Reserven auf. Jedoch ist infolge von plastischen Verformungen mit grösseren Verformungen zu rechnen. Es ist angezeigt durch zusätzliche Aussteifung das Risiko des Zusammenprallens der Gebäudeteile zu verringern und die Erdbebenstragsicherheit somit zu erhöhen.

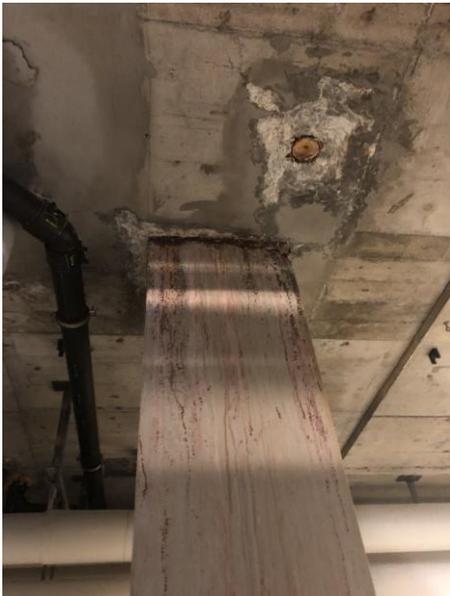
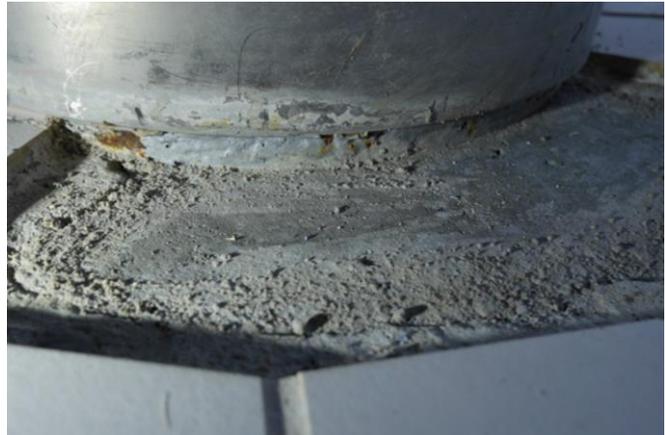
Im Fall der Stützen des Lehrschwimbeckens (Bild 95b) kann die Kraftweiterleitung in der Decke nachgewiesen werden (Abschnitt 5.7.3). Von den Decken, durch welche die Stützen der Schwimm- und Sprunghalle hindurch laufen (Bild 95a), sind keine Bewehrungspläne vorhanden, weshalb die lokale Krafteinleitung nicht nachgewiesen werden kann.

Bild 95 Deckendurchdringung der Stützen der Schwimm- und Sprunghalle (a) und Lehrschwimbeckens (b)

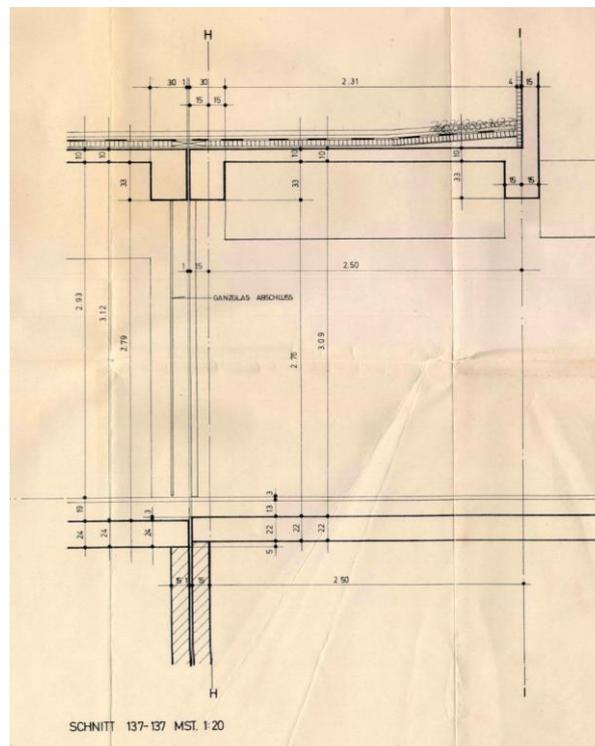
Sämtliche Dilatationsfugen haben eine planmässige Breite von 1 cm, wie in den Schnitten in Bild 97 und Bild 98 dargestellt ist.

Bild 97 Schnitt 137 durch Decke über UG und EG (Lage siehe Bild 99), Planausschnitt Plan Nr. 147-128, E. Ulrich, 1972

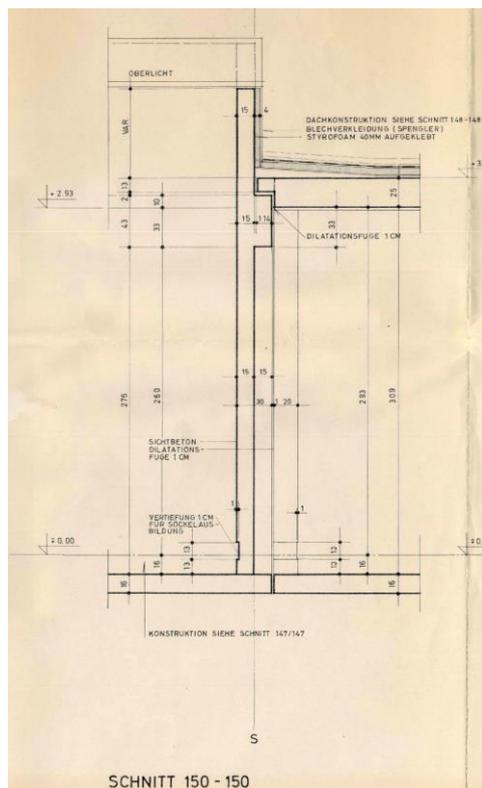
Bild 98 Schnitt 150 durch Decke über UG und EG (Lage siehe Bild 99), Planausschnitt Plan Nr. 147-154, E. Ulrich, 1972

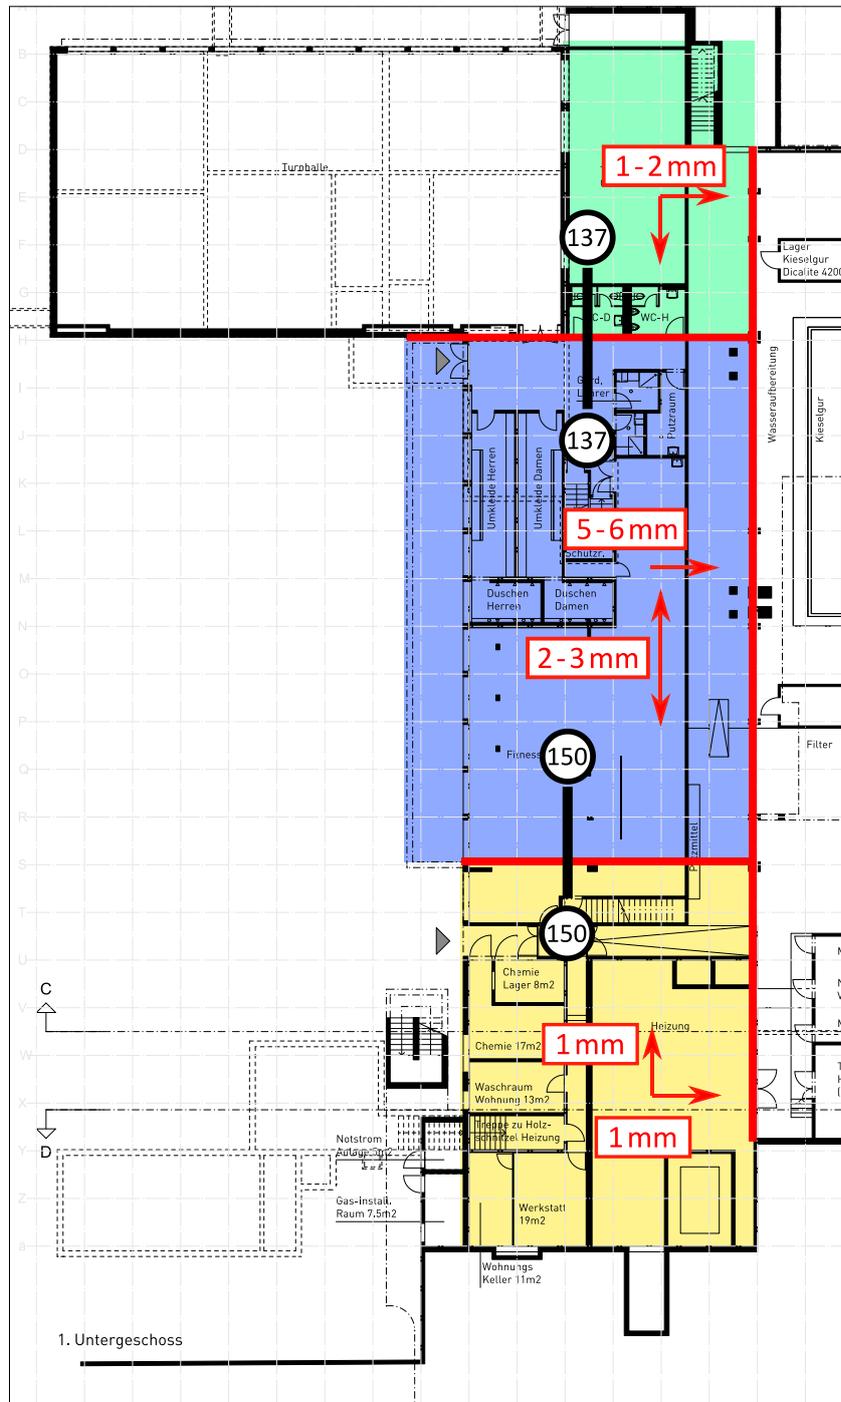
Die Verschiebungen der Decken über UG sind in Bild 99 dargestellt. Der minimale Erfüllungsfaktor betreffend Zusammenprallen der Decken über UG Garderobe und Turnhalle beträgt in Ost-West Richtung:

$$\alpha_{eff} = \frac{b_{Fuge}}{u_{tot}} = \frac{10 \text{ mm}}{3 \text{ mm} + 2 \text{ mm}} = 2.0$$

Bild 99 Verschiebungen Decke über UG, Dilatationsfugen rot eingezeichnet

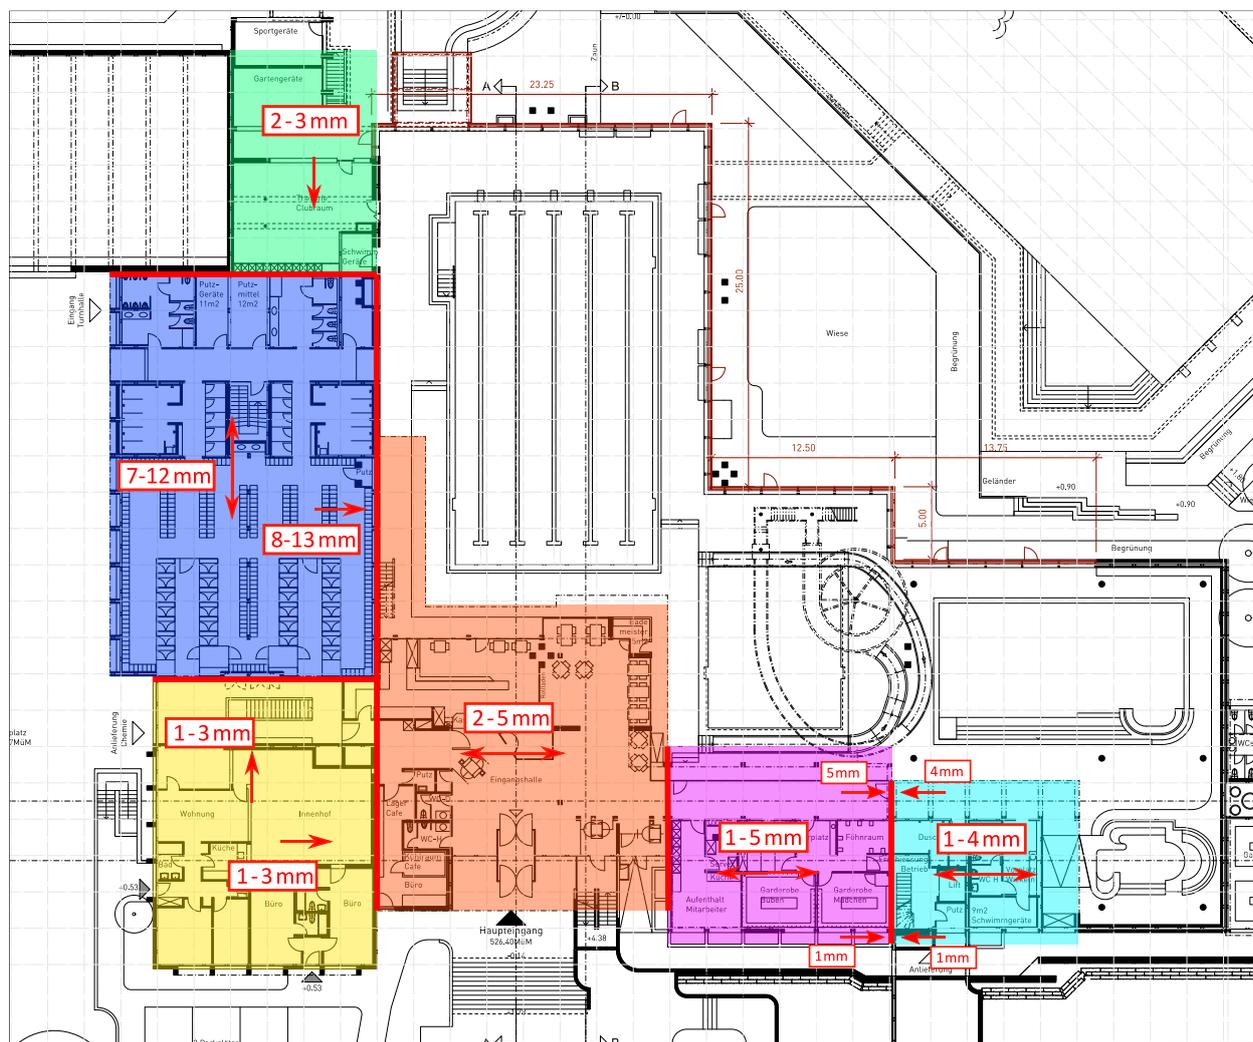
Die Verschiebungen der Decken über EG sind in Bild 100 dargestellt. Die minimalen Erfüllungsfaktoren betragen in Ost-West-Richtung (zwischen Garderobe und Turnhalle):

Bild 100 Verschiebungen Decke über EG, Dilatationsfugen rot eingezeichnet

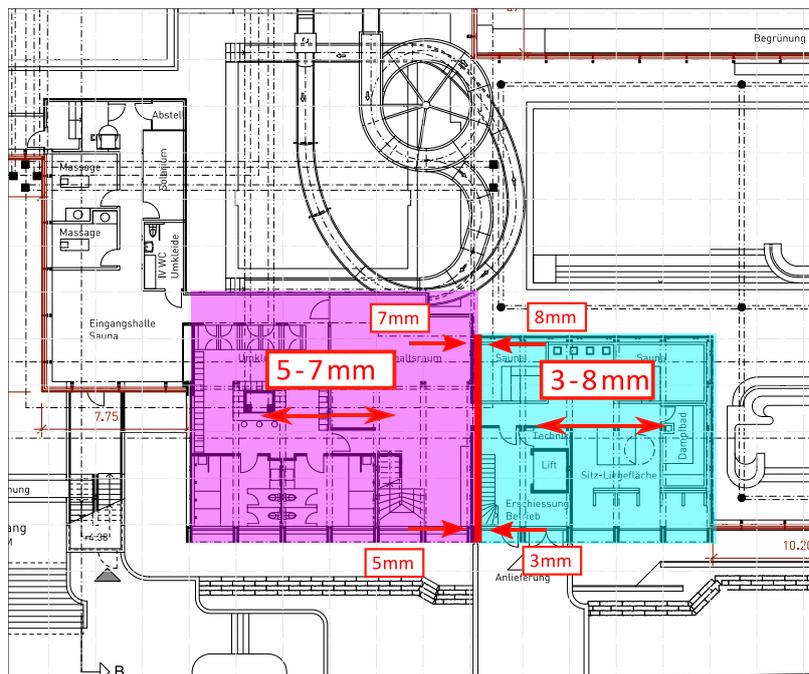
Die Verschiebungen der Decken über OG1 sind in Bild 101 dargestellt. Der minimale Erfüllungsfaktor beträgt in Nord-Süd-Richtung (zwischen Sauna Nord und Sauna Süd):

Bild 101 Verschiebungen Decke über OG1, Dilatationsfugen rot eingezeichnet

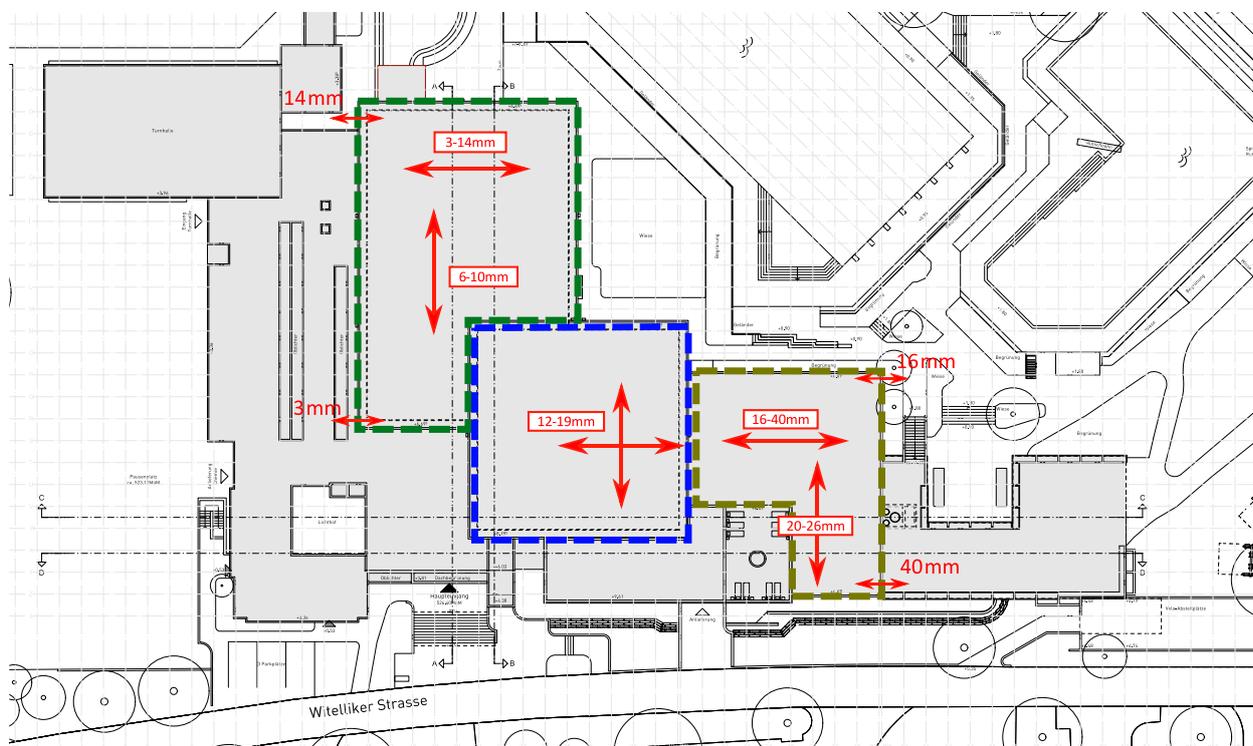
Die Verschiebungen der Stahlhallendecken sind in Bild 102 dargestellt. Die Dachebenen liegen auf unterschiedlichen Höhen und können nicht zusammenstossen. Ein Aufprall einer Dachebene auf die Fassade einer anderen Stahlhalle kann jedoch nicht ausgeschlossen werden.

Bild 102 Verschiebungen der Dachebenen der Stahlhallen

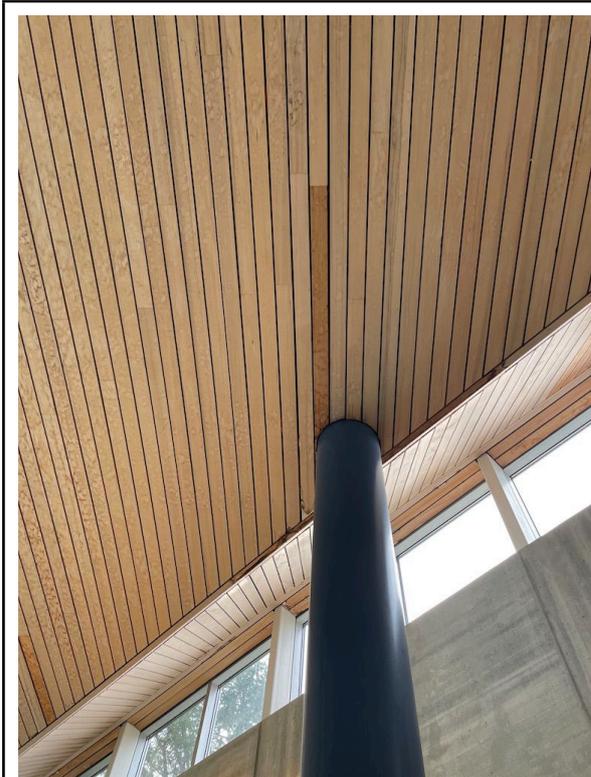
Deckenverkleidungen

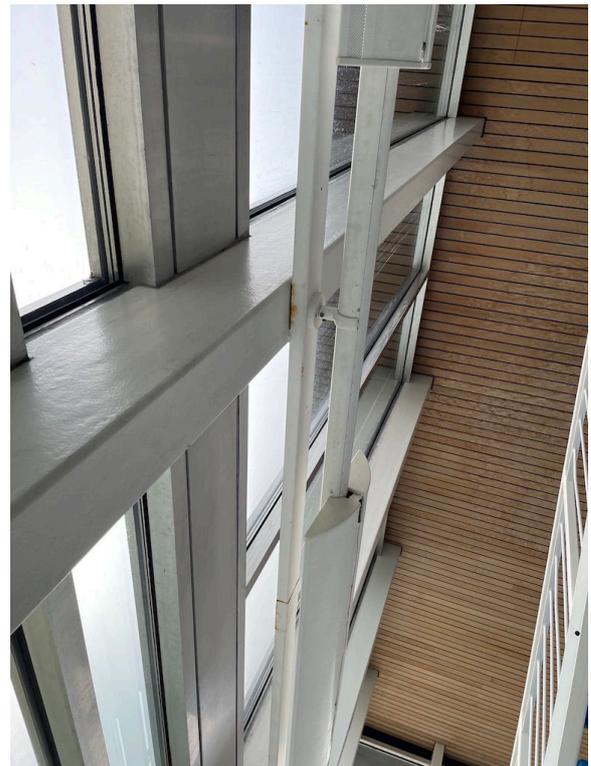
Fassadenunterkonstruktion, Hilfskonstruktionen

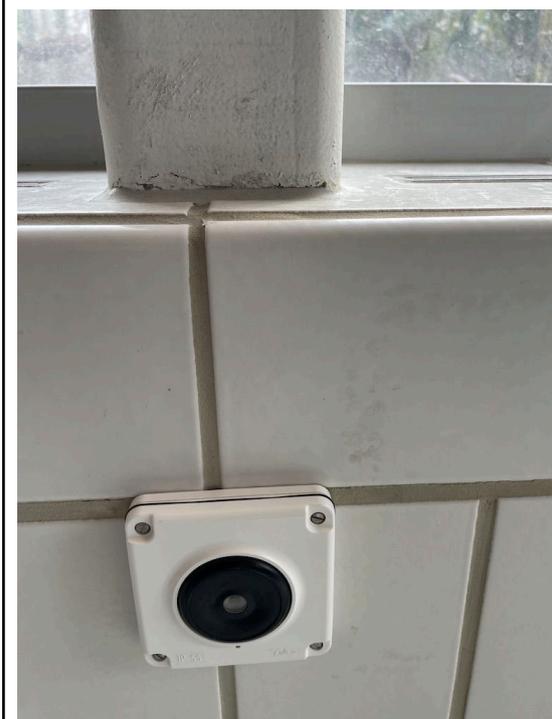
Brüstungen, Elektroinstallationen

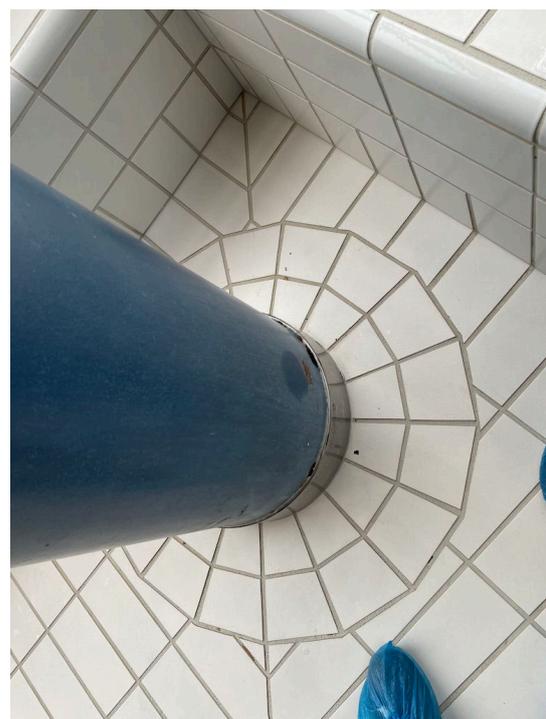
Bereich der Durchdringungen: Abdeckbleche,
Plättli im Radius von mind. 30 cm

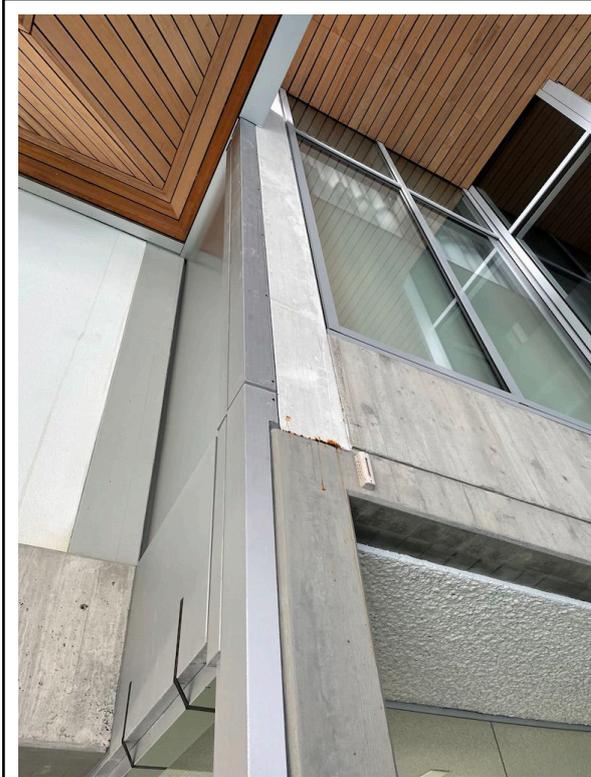
Verkleidungen

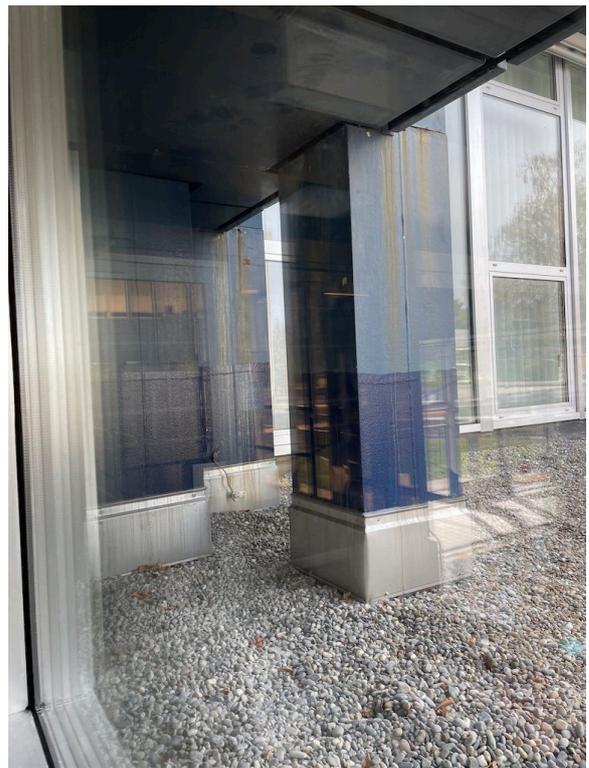
Sockelverkleidungen, Abdeckbleche, Fassadenbleche,
Bodenabdeckung, Abdichtungen

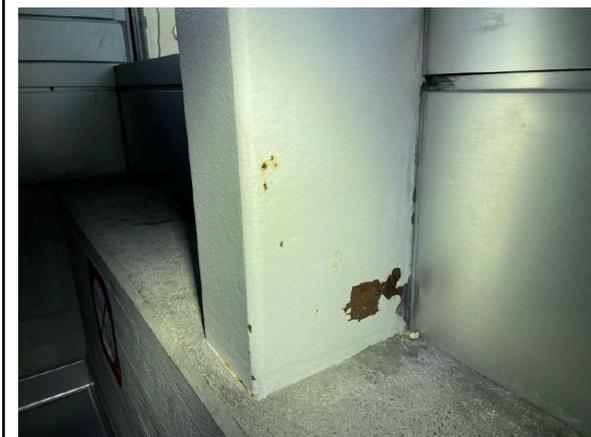
Wandelemente

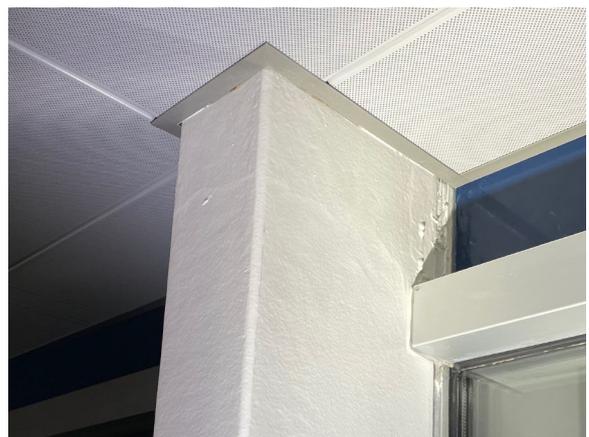
Verkleidungen, Unterkonstruktionen
