10 Landschaftsarchitektur

2334 BAD FOHRBACH ZOLLIKON

Vorprojekt Abgabe

SANIERUNG FOHRBACH

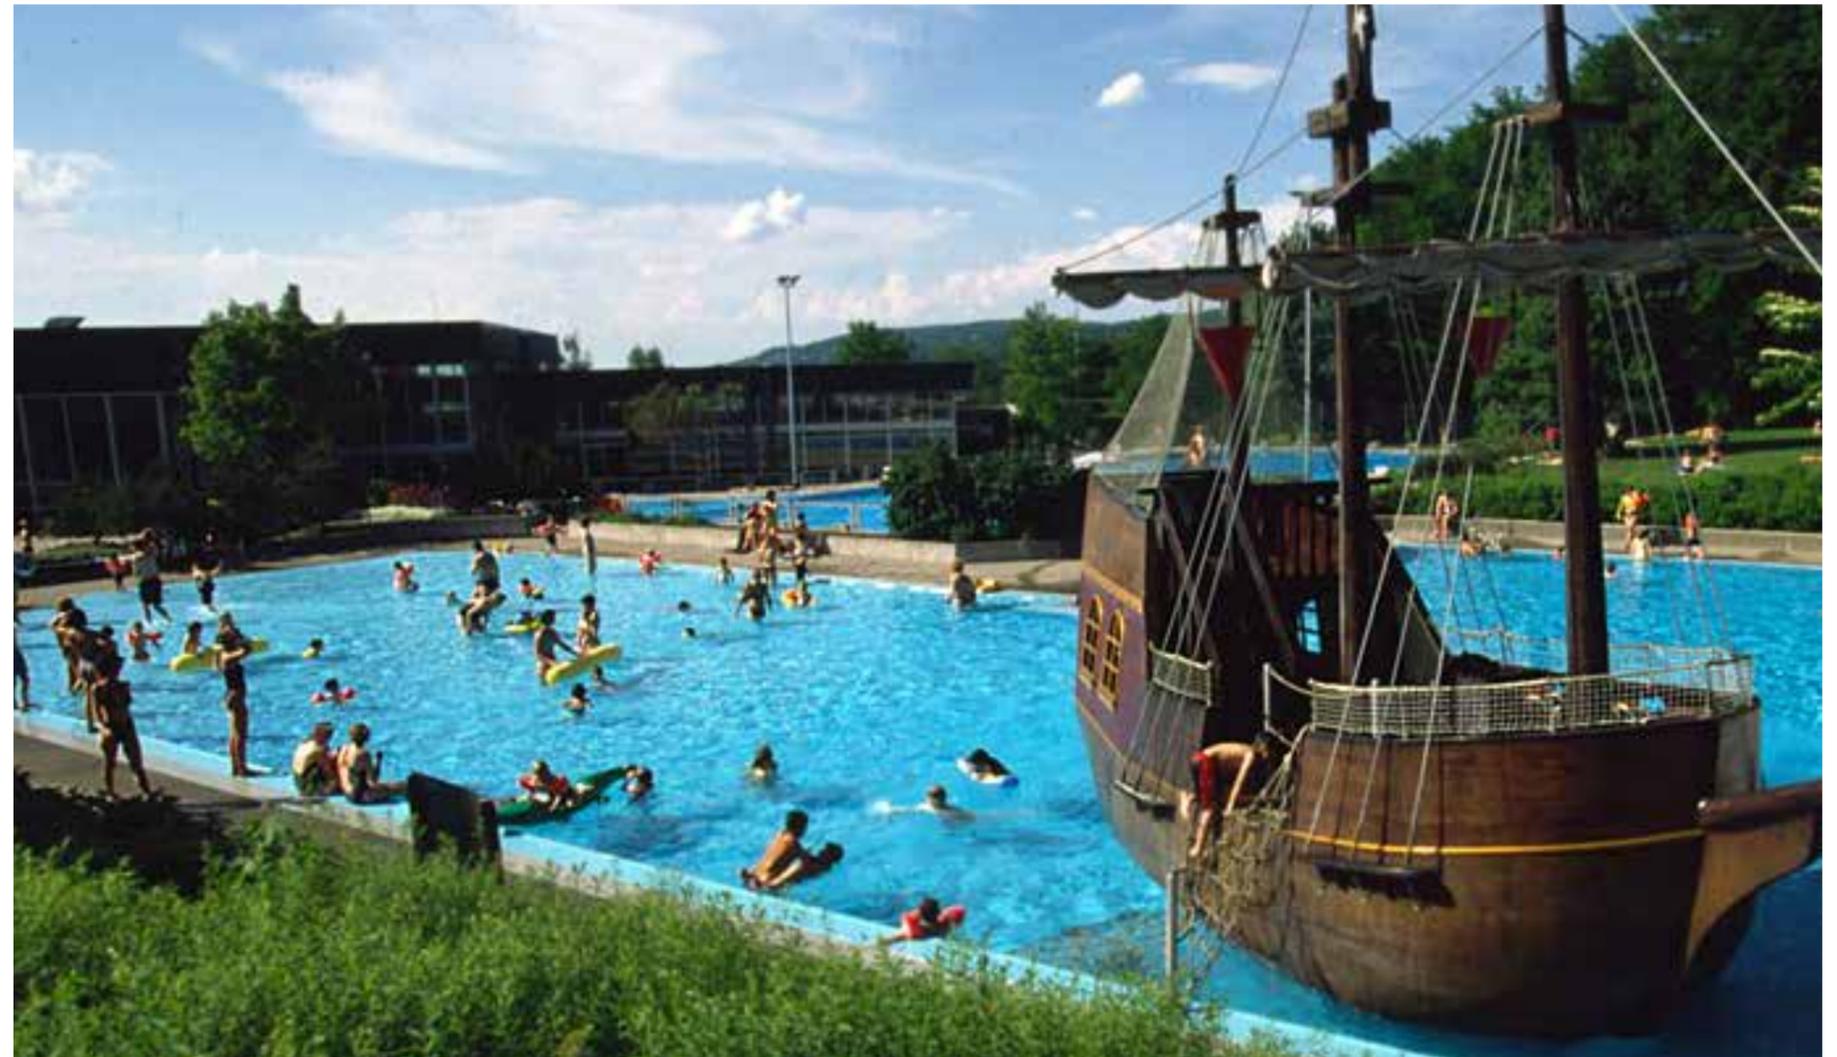
UMGEBUNGSBEREICHE

Ziele Freibadgestaltung:

- Das Freibad mit seinen bestehenden Becken ist das Herz der Anlage. Der Blickbezug vom Schwimmbad ins Freibad ist ein ganzjahreszeitliches Prinzip und zu allen Jahreszeiten schön.
- Die walddnahe, natürliche Bepflanzung wird im Vordergrund durch einen Sommerflor aufgewertet
- Neu werden grüne Rückzugsorte angeboten, die eine vielfältigere, verlängerte Nutzung anbieten.
- Die Wegführung wird vollkommen neu hergestellt und soll in Zukunft das Freibad für alle zugänglich machen sowie die unterschiedlichen Niveaus zu erschliessen.

Ziele Aufwertung Wittelikerstrasse Vorbereich:

- Eine freundliche, einladende Begrünung soll den Vorbereich aufwerten.
- Zugang Freibad und Veloparkierung im öffentlichen Raum werden verbessert, der Vorbereich wird IV-gerecht

Ziele Pausenhof:

Die Pausenhof Fläche eignet sich hervorragend für eine neue, öffentliche Nutzung. Empfohlenes Vorgehen Pausenhof:

- Durch beispielsweise einen Partizipationsprozess mit diversen Nutzergruppen sollte ein Entwurfskonzept entwickelt und beauftragt werden mit dem Ziel einer neuen, öffentlichen Nutzung. Von einer 1:1 Sanierung der Asphaltfläche wird abgeraten.

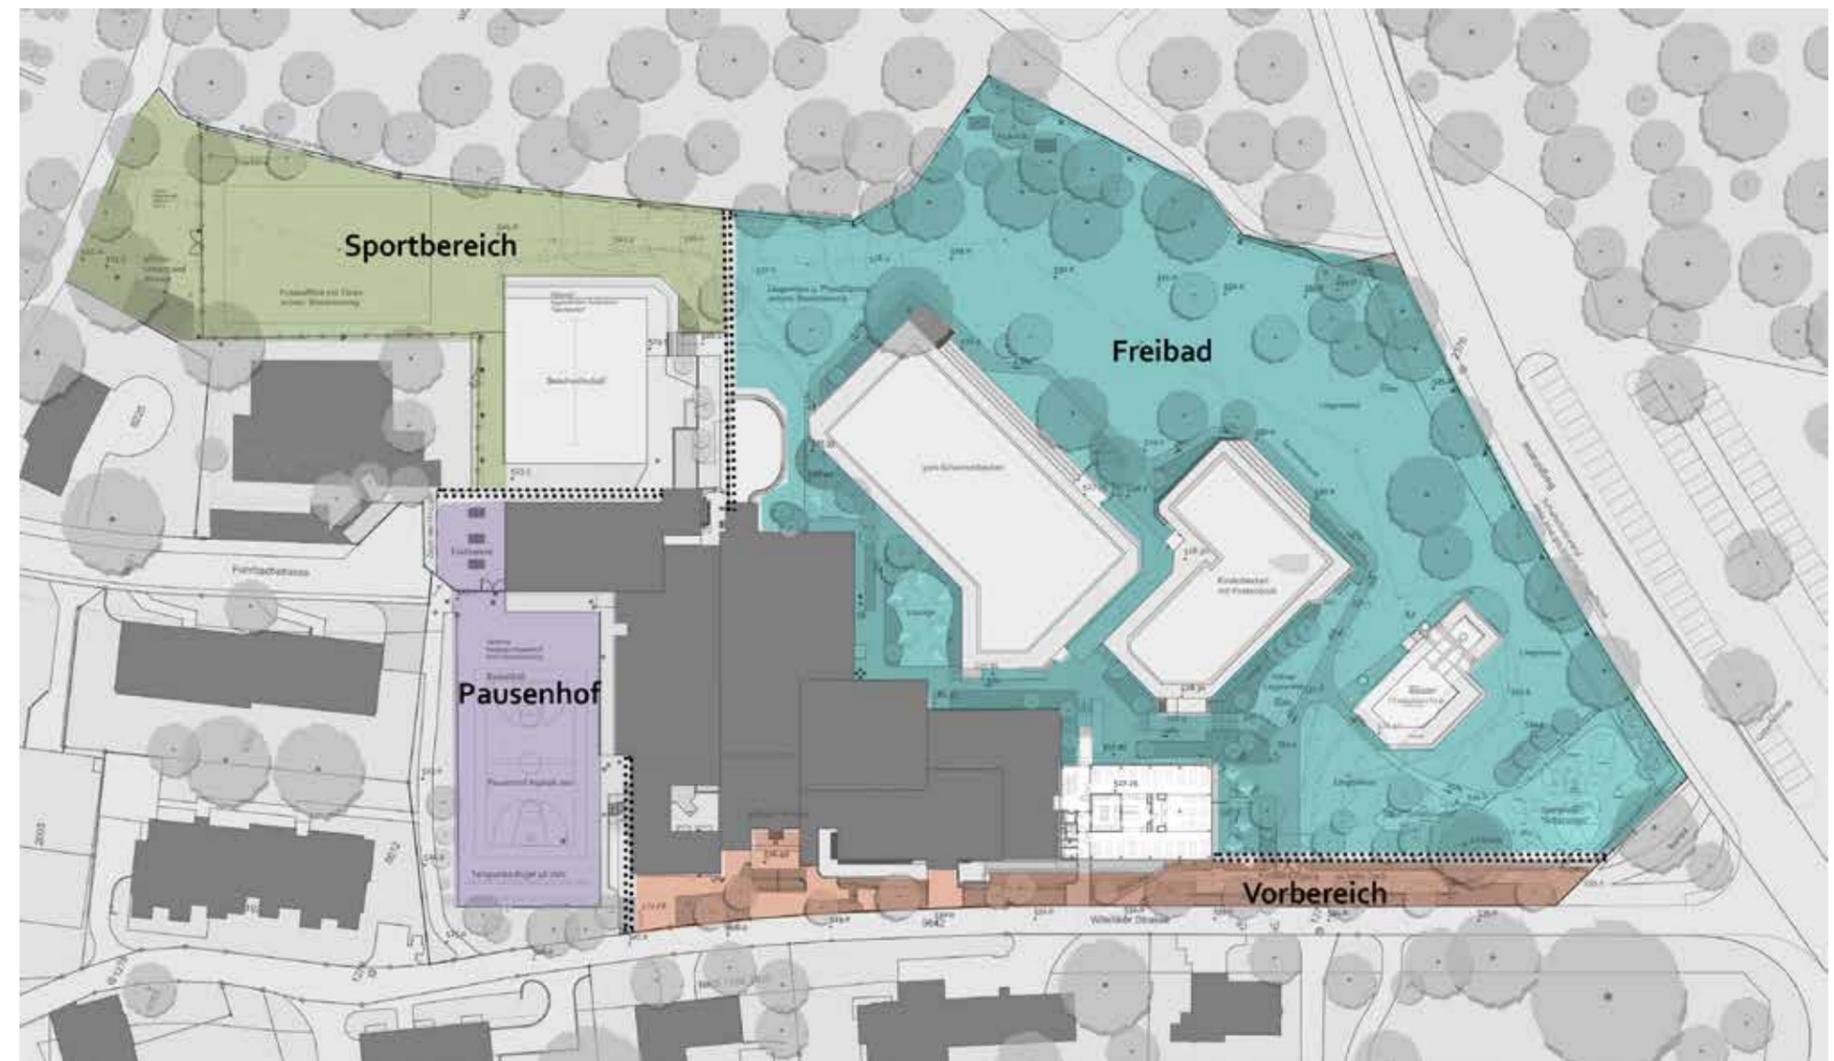
MÖGLICHE ETAPPIERUNG

Etappierung Freibad mit Vorbereich:

Das Freibad mit seinen beiden Teilen Liegewiese und Sportbereich kann nur sinnvoll in einem Zuge umgebaut werden. Der Vorbereich vom Schwimmbad entlang der Wittelikerstrasse steht auf vielerlei Arten in direktem Zusammenhang und muss gleichzeitig ebenfalls angepasst werden. Die Bauzeit Gärtner kann gut in die Herbst bis Frühlingszeit geplant werden - mit einem realistischen Saisonstart ab Juni (da im April / Mai erst angesäht werden kann). Die Abhängigkeiten Wasseraufbereitung sind mit dem Schwimmbadbauer zu klären.

Etappierung Pausenhof (und Turnhalle):

Die Pausenhof Fläche eignet sich hervorragend als Bauinstallationsfläche für die Sanierung Schwimmbad. Da eine 1:1 Sanierung zu wenig Mehrwert generiert, sollte der Pausenhof zum Ende der Bauzeit Sanierung Schwimmbad komplett neu gestaltet werden. Für einen Entwurf in dieser Grössenordnung müsste ein zusätzlicher Auftrag durch die Bauherrschaft erteilt werden.

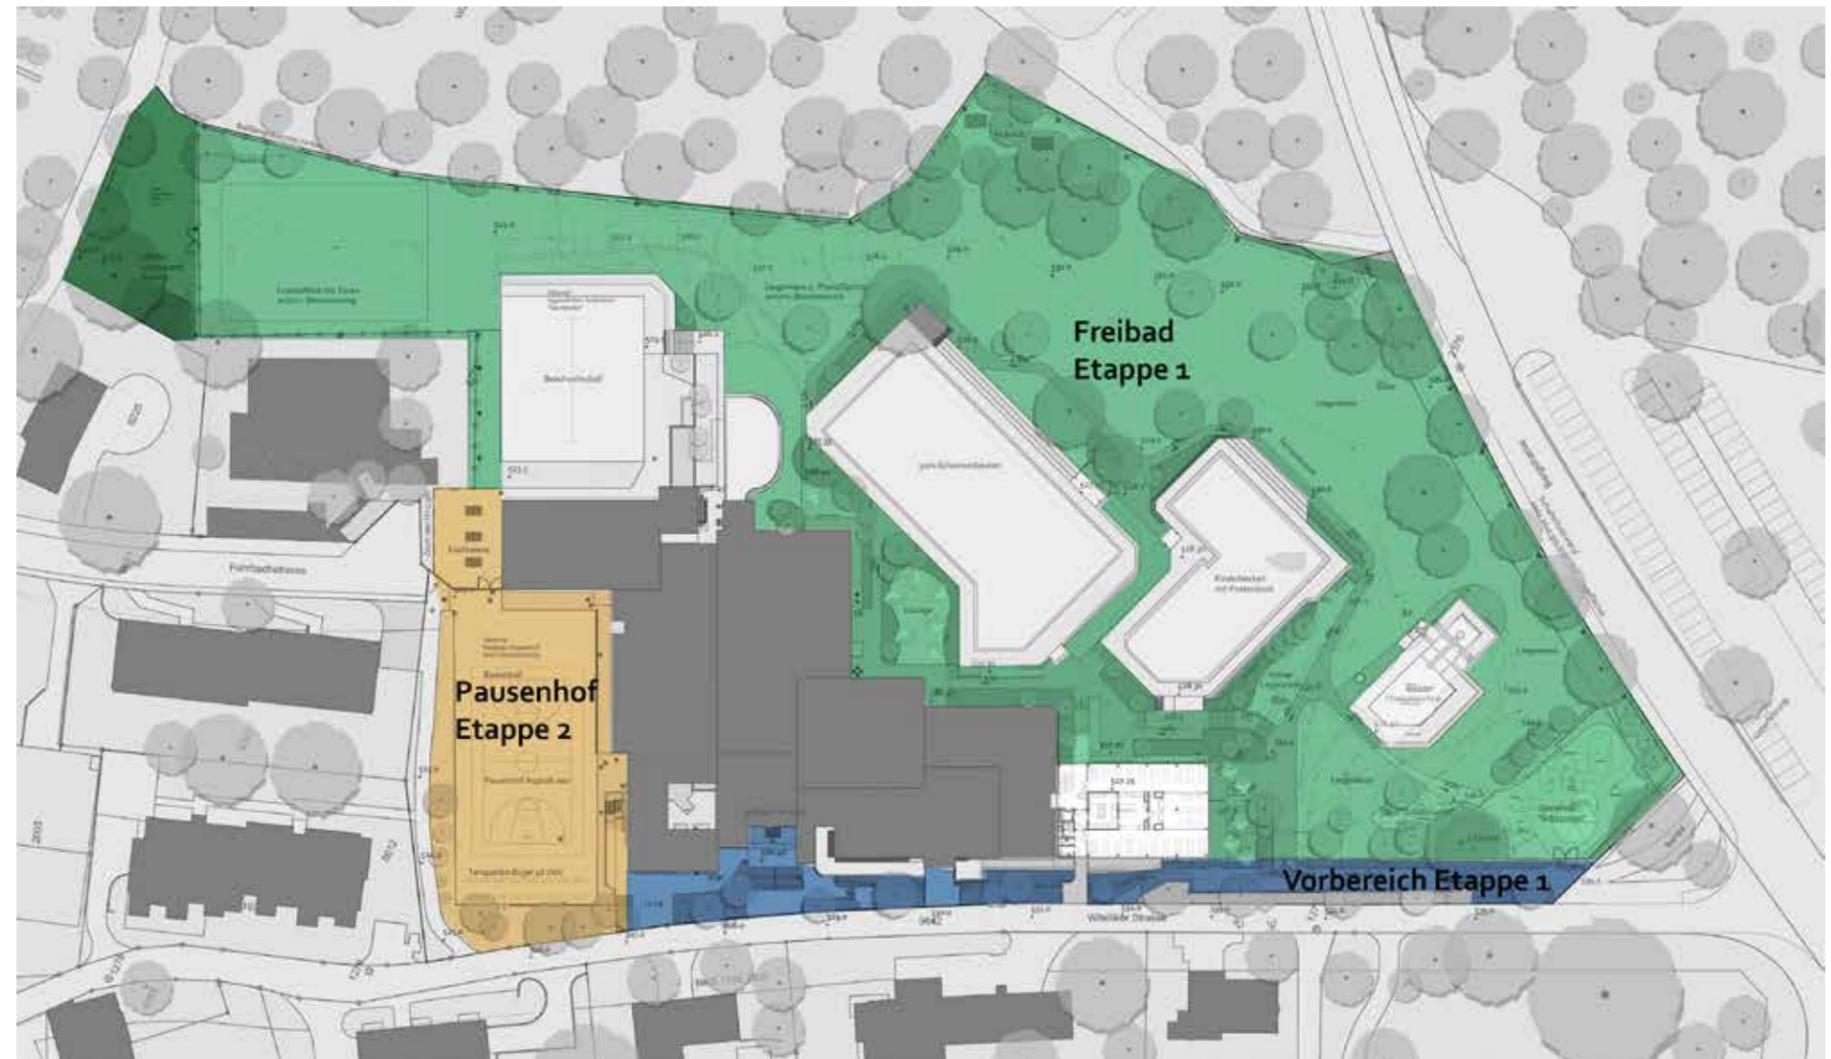
MODUL 1: WEGFÜHRUNG IV-GERECHT SANIERUNG

Das Schwimmbad ist eine öffentliche Anlage und muss für alle zugänglich werden. Die Wegführung im Bestand ist nicht durchgängig IV-gerecht und muss entsprechend komplett neu gedacht und angelegt werden. In der KS werden Wege für Freibad und Vorbereich neu geplant.

Dabei sollen aber immer auch „Abkürzungen“ angeboten werden, damit die einzelnen Niveaus schnell und effizient miteinander verbunden werden. Handläufe und Absturzsicherungen werden hier mit eingerechnet.

Im Rahmen des Vorprojekts wurde mit der Behindertenkonferenz das neue Wegnetz verifiziert - die im Projekt vorgeschlagenen Wege erfüllen die aktuellen Forderungen gemäss heutiger Vorschriften. Zugänglichkeiten in die Becken sind nicht Aufgabe der Landschaftsplanung.

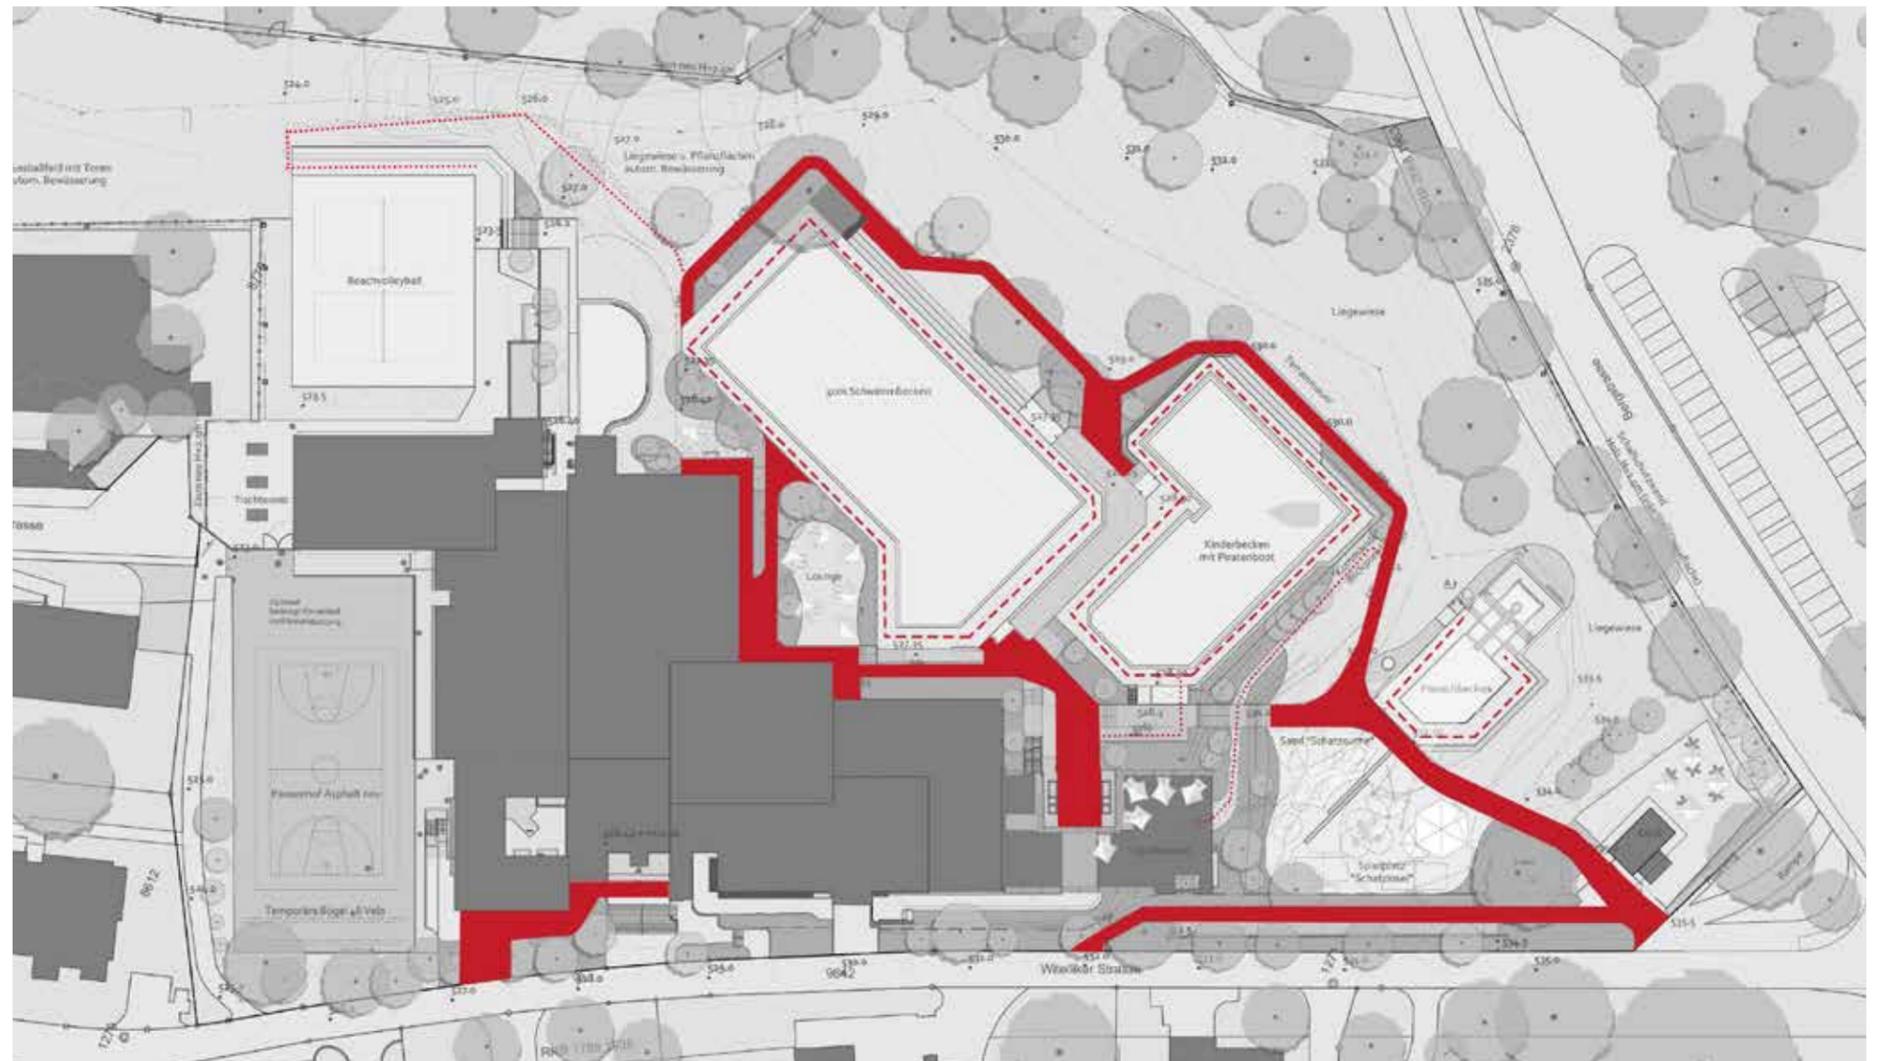
MODUL 1: WEGFÜHRUNG IV-GERECHT FREIBAD

In der Variante Freibad wird der Zugang zum Freibad näher an den Haupteingang verschoben gemäss Wunsch Bauherrschaft. Dadurch wird das Wegnetz noch kompakter um das Herz der Anlage.

Das neue Zugangstor (IV) ist mit einem neuen Fussweg entlang dem Bad verbunden, der sich aus der logischen Verbindung zur Unterführung entwickelt. Dadurch wird der Strassenraum aufgewertet und man ist „auf dem Weg in die Badi“, was auch bei Wartezeiten und Ticketkauf ein positives Gefühl vermittelt.

Im Vorbereich des Hallenbads müssen die IV-Parkplätze gemäss neuer Norm angepasst werden.

Die Brücke zum Neubau ist bei der Architektur enthalten.

Über Sekundärwege werden Nebenflächen erschlossen.

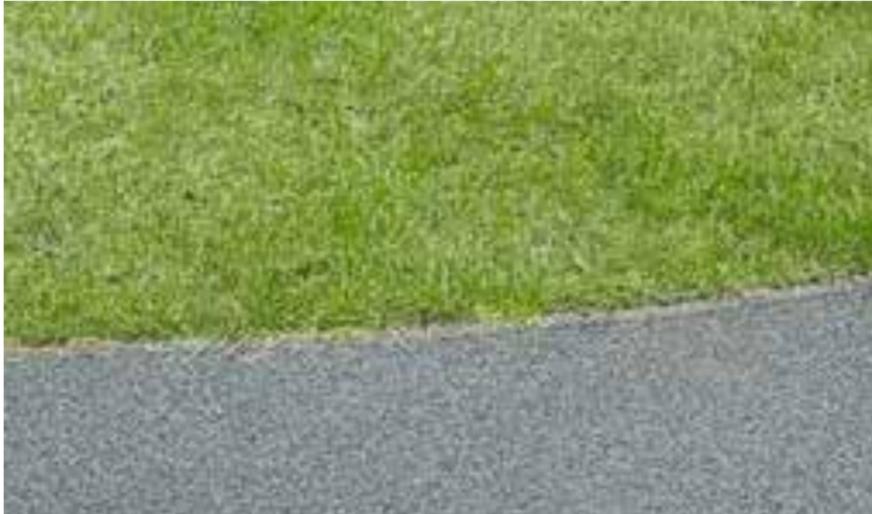
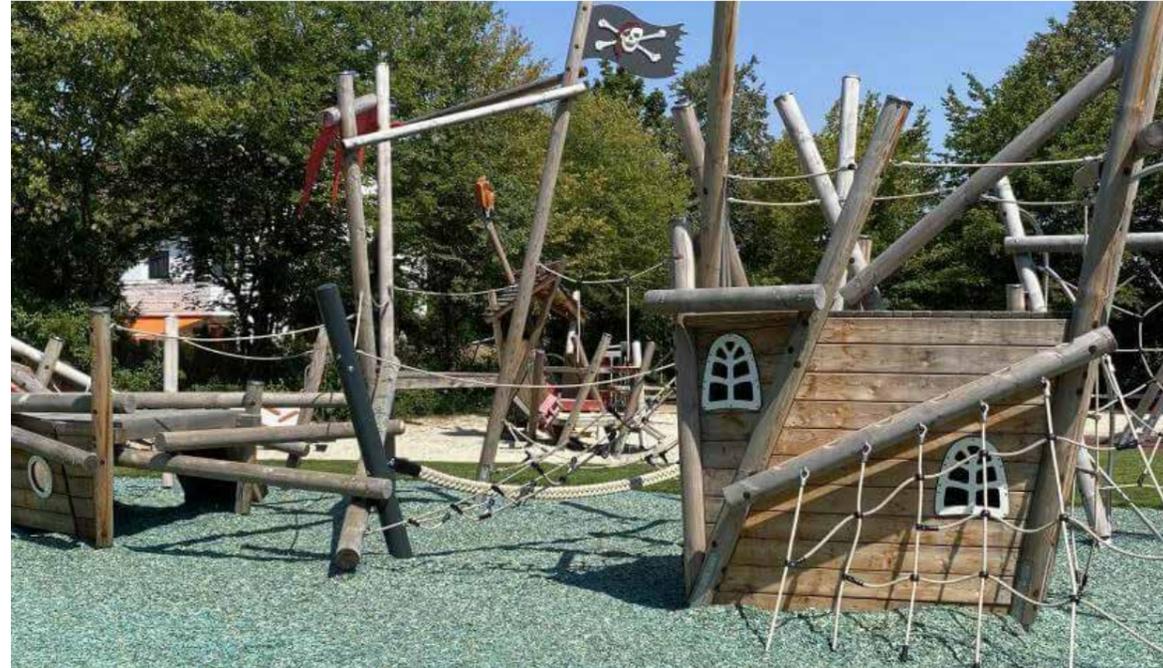
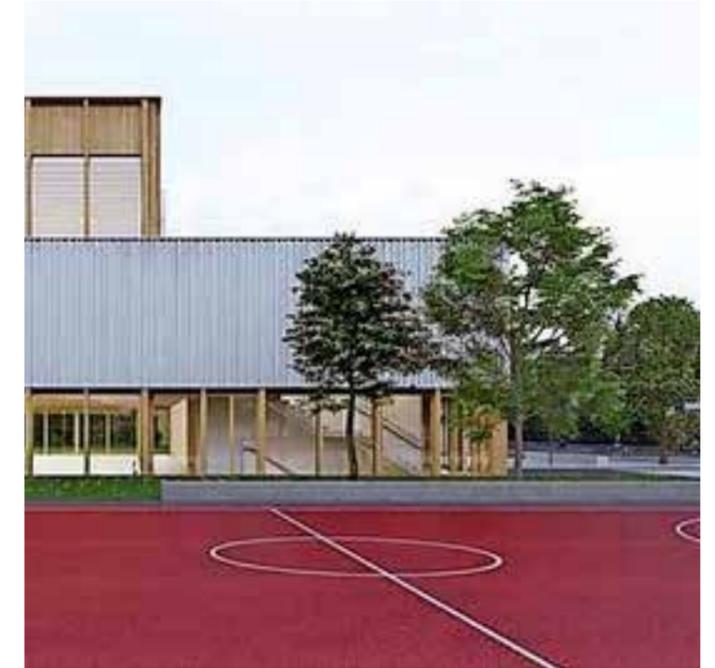
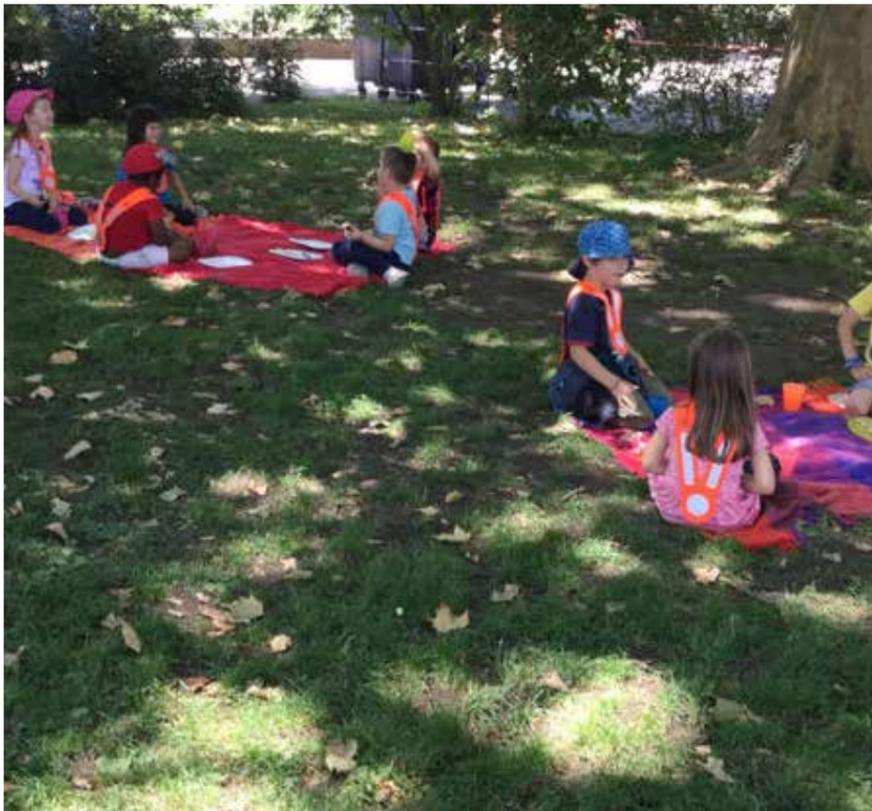
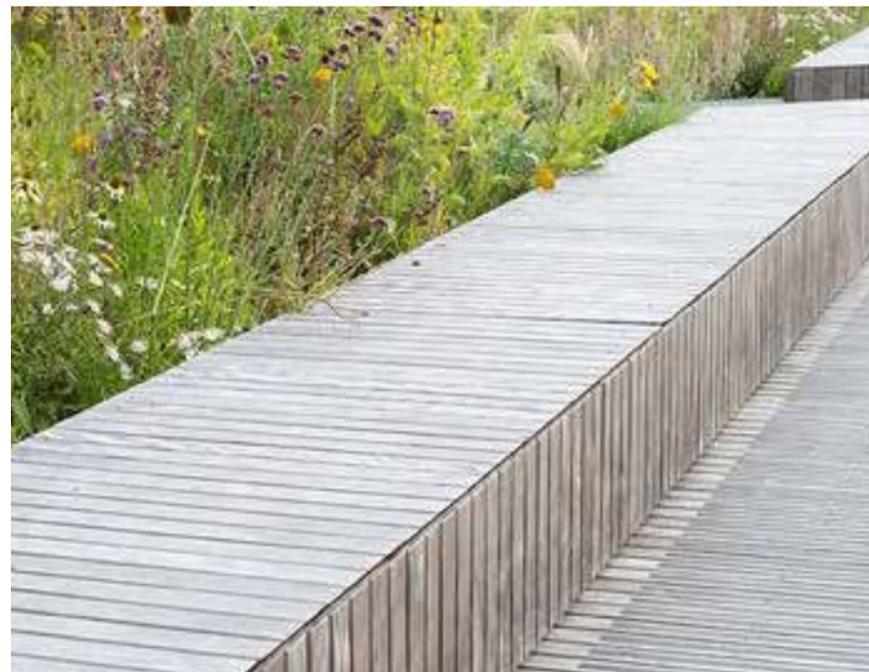
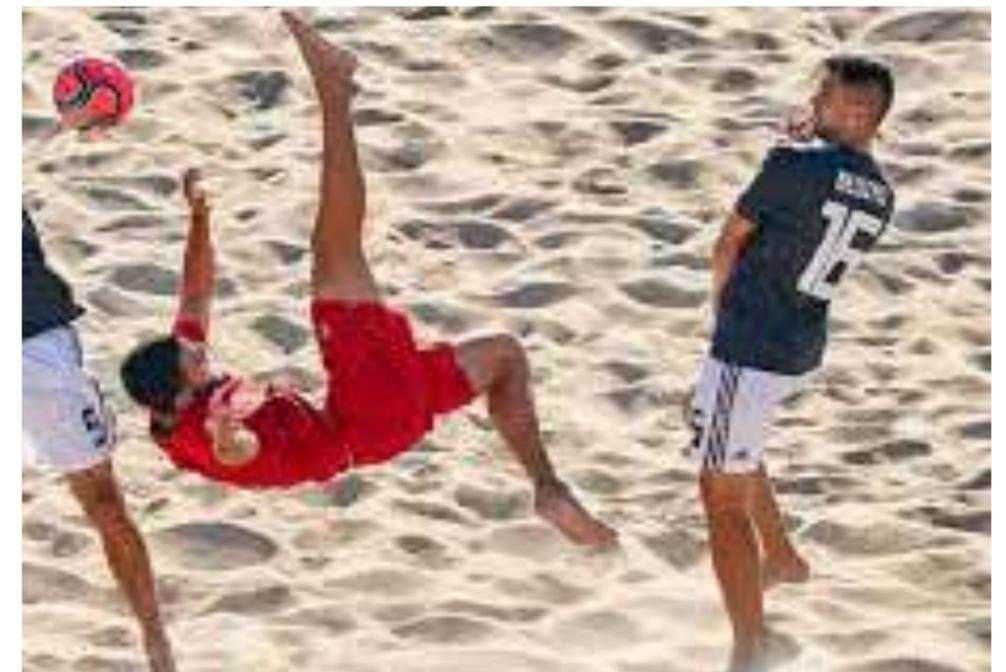
WEGE, SPIELFLÄCHEN UND PLÄTZE

Gemfloor / EPDM Belag / Schotterrassen / Spielflächen Wiese und Sand / (eingefärbter) Asphalt im Pausenhof

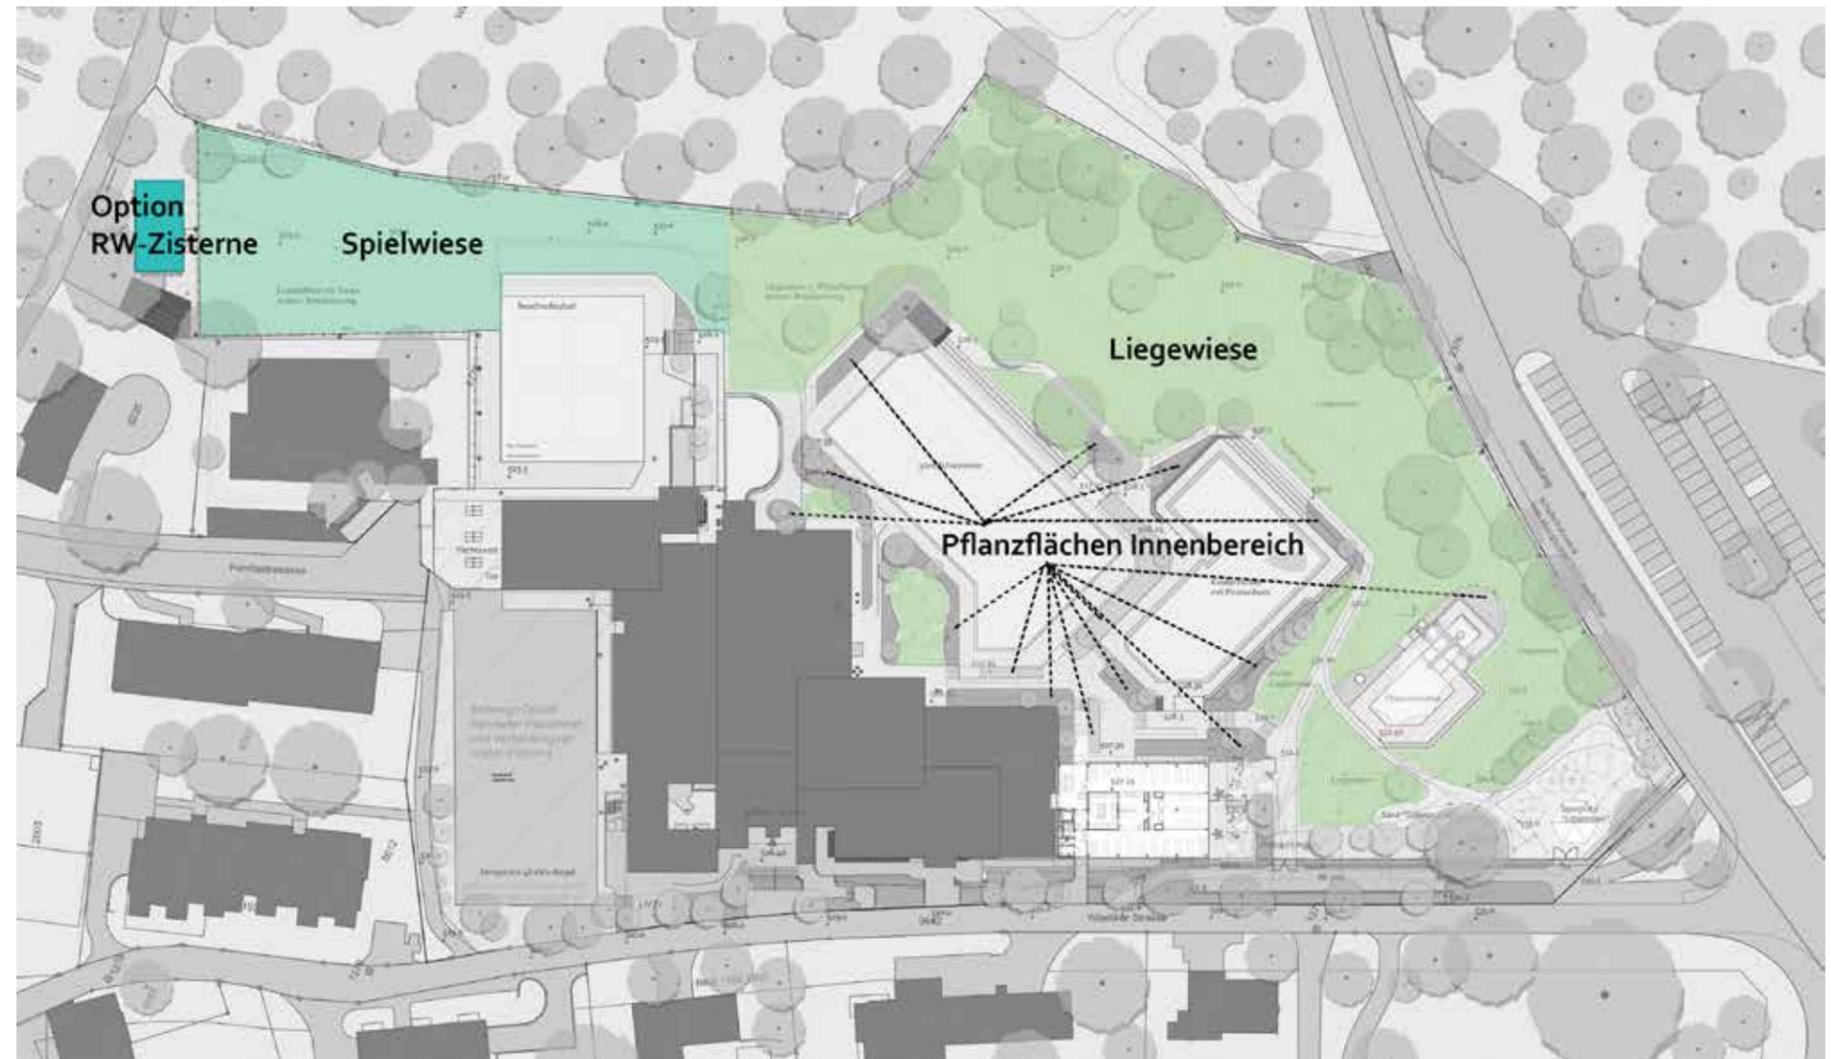
MODUL 2: LIEGE- UND SPORTWIESEN

Die Liege- und Spielwiese haben zahlreiche Mängel und sollen in Zukunft drainiert, im Untergrund verbessert und bewässert werden.

Als Option wird eine Regenwasserzisterne empfohlen. Dieser Baustein ist ca 80'000 bis 100'000CHF. Die Auslegung müsste zusammen mit einem Bewässerungsexperten in einer späteren Bauphase ermittelt werden.

Aufgrund des mittlerweile vorliegenden Baugrunduntersuchs ist der Baugrund nicht versicherungsfähig, was auch die Wasserpfüthen von ca 3cm auf der Spielwiese erklärt. Eine Verdunstungsfläche könnte hier eine Lösung darstellen, diese muss zusammen mit dem Geologen erarbeitet werden.

Im Freibad können Pflanzflächen automatisch bewässert werden, nicht jedoch im öffentlichen Strassenraum.

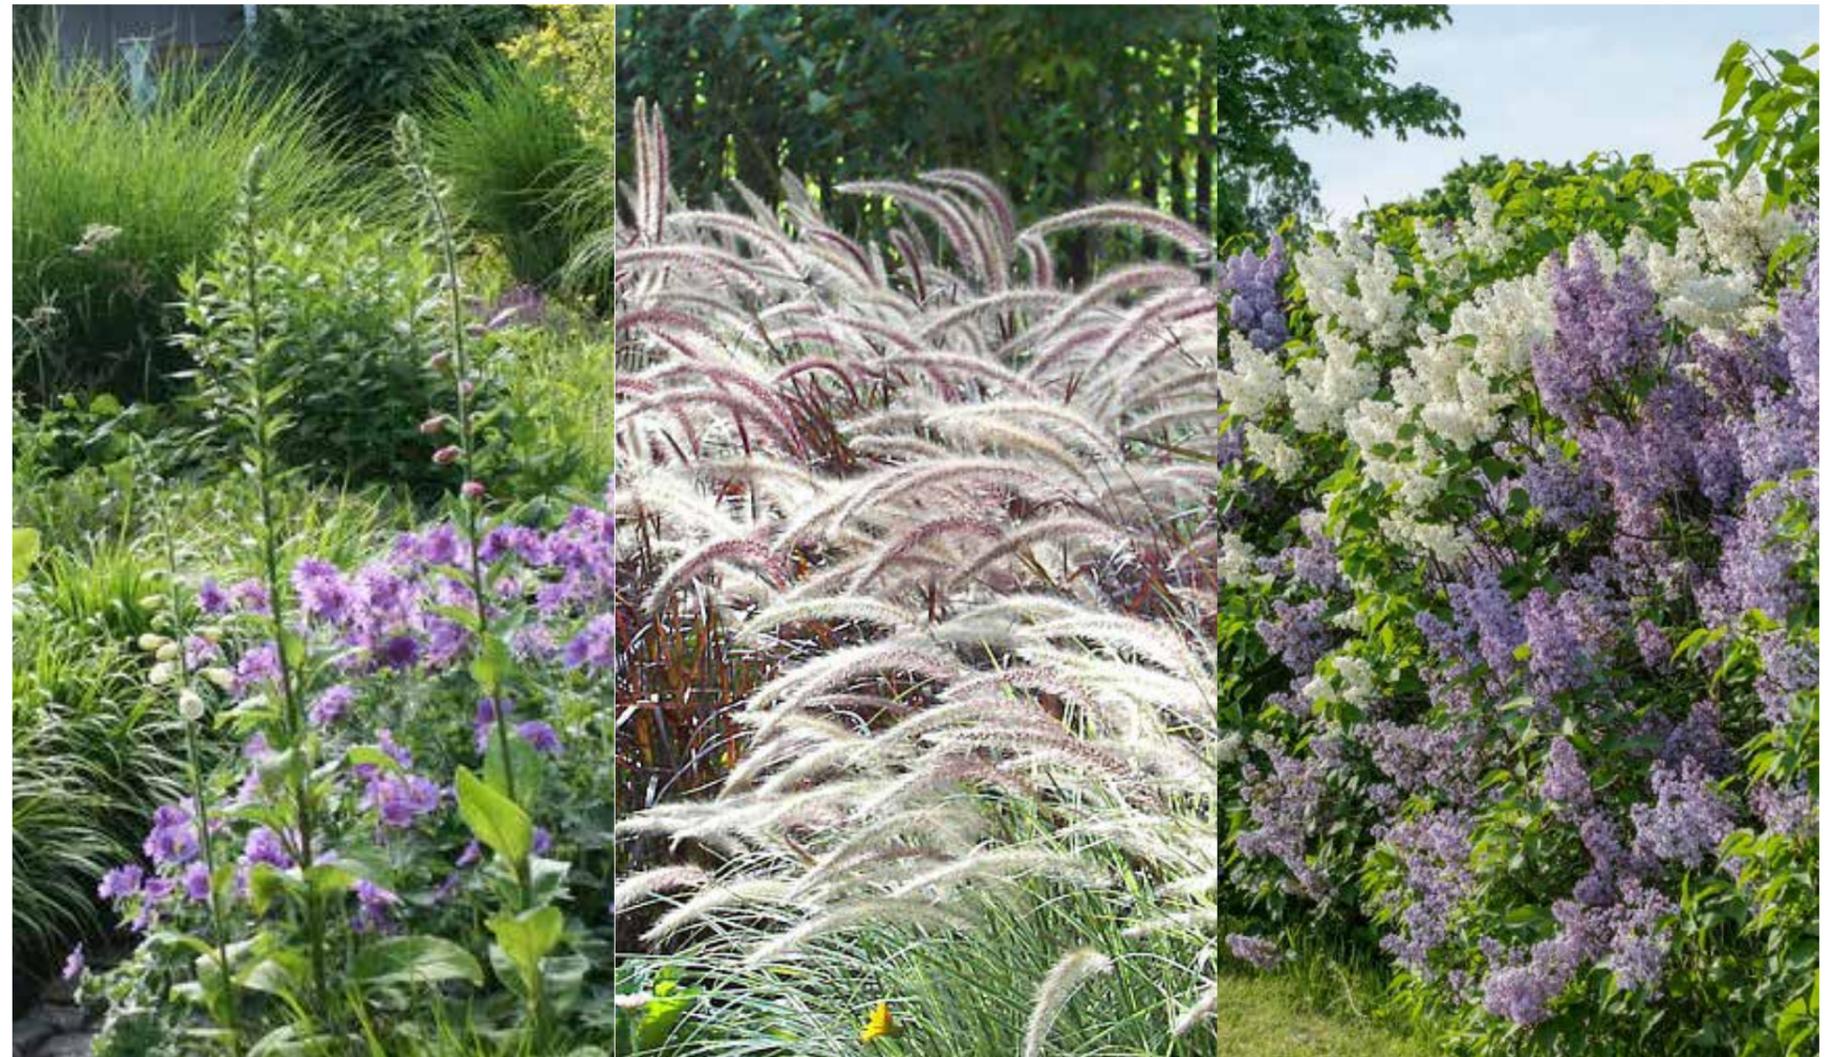
MODUL 3: PFLANZFLÄCHEN UND BÄUME

Die Bepflanzung im Freibad ist heute hauptsächlich Hecken und Gräsern gestaltet. Leider müssen gemäss geologischem Gutachten die Pflanzflächen inkl. Oberboden entsorgt werden, da Neophyten vorhanden sind. Das Ausmass wurde gemäss GIS-Kataster auf alle Pflanzflächen angenommen.

Pflanzen sollen auch teilweise als Sichtschutz eingesetzt werden um die Einsparung beim Sicht- und Lärmschutz zu kompensieren.

Die Neugestaltung soll mit natürlichen Pflanzflächen (zu denen auch die Sichtschutzhecken gehören), mit Sommerflor und mit Gräsern aufgewertet werden.

Dabei werden kleinteiligere Räume geschaffen, die unterschiedliche Aufenthaltsbereiche für verschiedene Nutzergruppen anbieten.

Zum Modul 3 gehört auch die Anwachspflege für 2 Jahre nach Bauzeit. Diese ist eine Art Garantie für Bäume und Sträucher und sollte dringend in Auflage gegeben werden. Die Kosten dafür belaufen sich auf 124'000 CHF. Gespart werden kann hingegen beim Rasen - da die Badi bereits jetzt regelmässig unterhalten wird und Personal dafür hat, muss dort keine Anwachspflege vergeben werden, wenn der Bauherr das Risiko von Nachsaat bei Ausfall trägt.

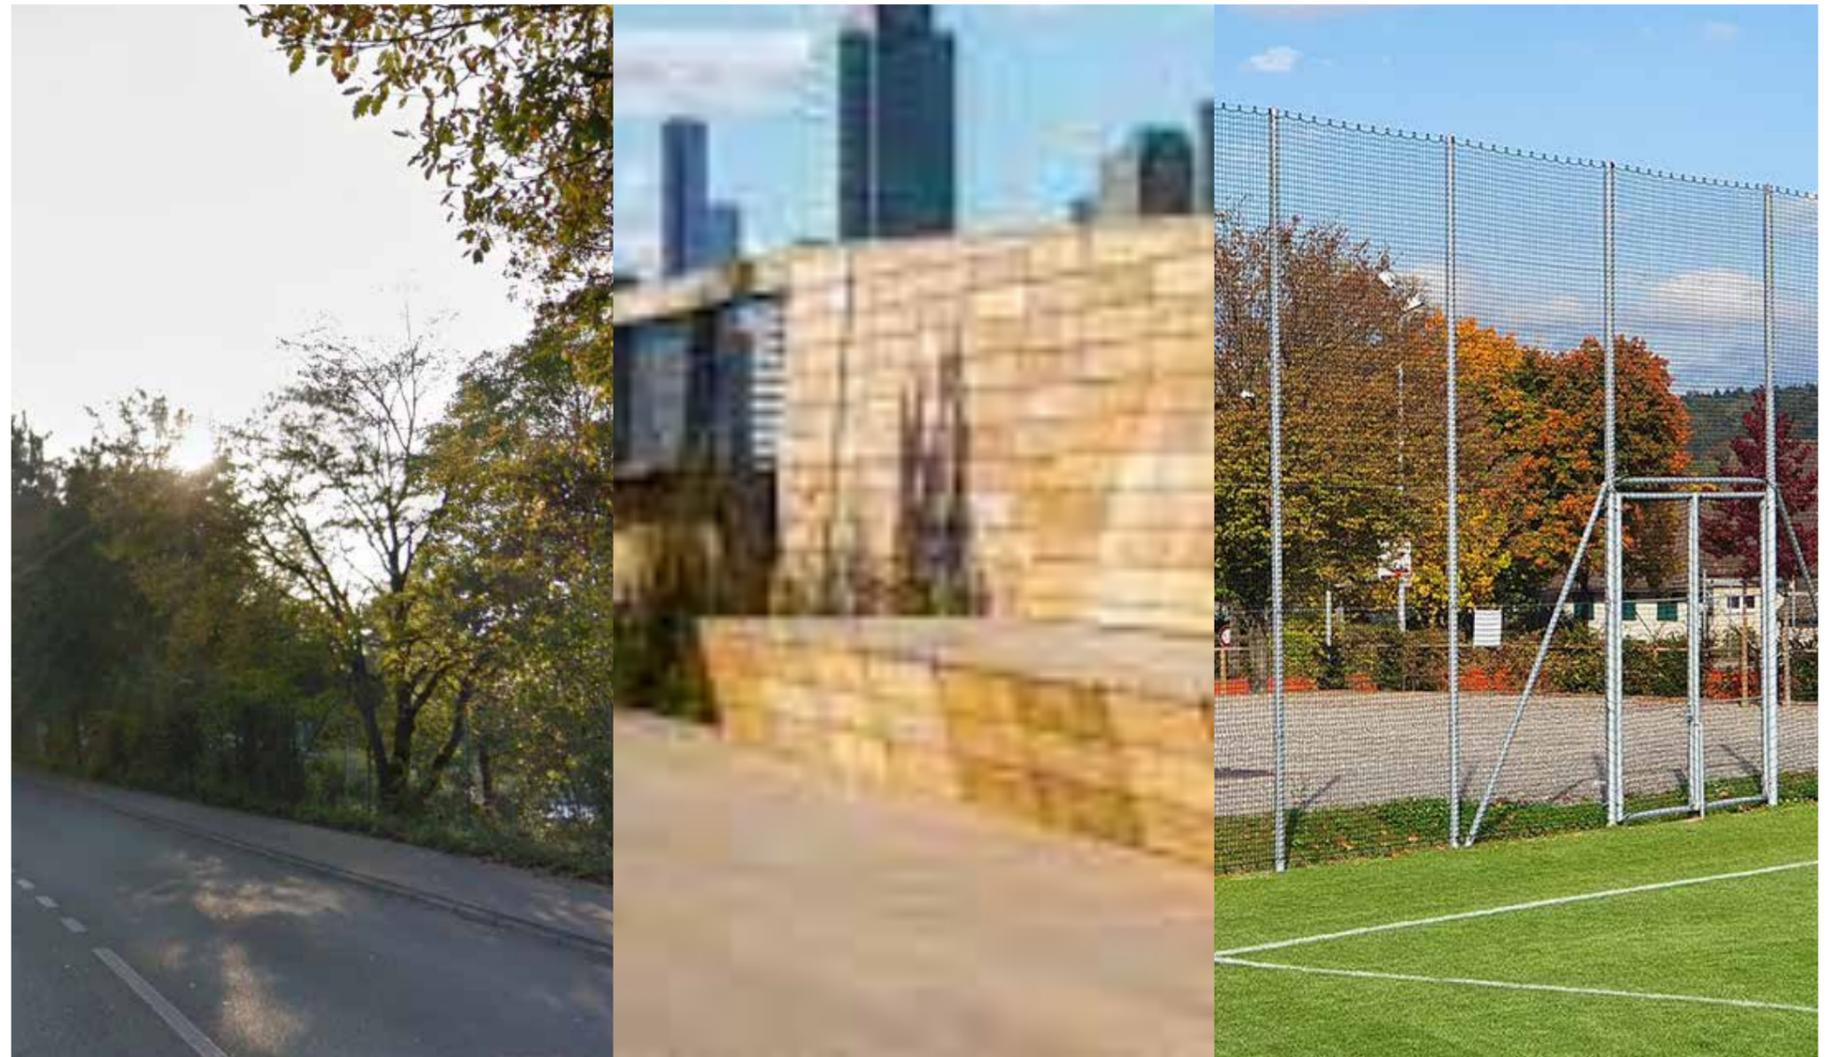
MODUL 4: PERIMETERZAUN UND LÄRMSCHUTZ

Der Verkehrslärm von der stark befahrenen Bergstrasse hat einen starken Einfluss auf die Qualität der Liegewiese. Gerade in dem Bereich, wo sich der Kiosk oder der Spielplatz und das Kleinkinderplanschbecken befinden ist eine sehr hohe Lärmbelastung vorhanden. Um die Aufenthaltsqualität zu steigern, ist daher eine Lärmschutzwand unverzichtbar - gemäss tbf kann so auch die Auslastung des Freibads gesteigert werden durch mehr Eintrittsverkäufe.

Die Lärmschutzwand wurde im Vorprojekt bereits gekürzt, im oberen Teil beim Waldbereich wird nur noch eine optische Trennung zu Strasse gebaut, da hier die Lärmschutzwand als empfehlenswert aber nicht unverzichtbar eingeschätzt wird: in diesem Bereich sind keine Aufenthaltsbereiche mehr von empfindlichen Kinderohren. n

Der Bestandeszaun ist ein Flickwerk, dass über die Jahre entstanden ist. Es bietet keinen Einbruchschutz und hat sogar Stacheldrahtelemente, was wirklich nicht in eine Badi gehört. Der Ballfangzaun hat zu wenig Höhe, seine Stabilität wird von tbf angezweifelt.

Unverzichtbar ist deshalb der Totalersatz Zaun. Aufgrund der negativen Erfahrungen wird Qualität gewünscht: ein Doppelstabmattenzaun, im Bereich der Spielwiese mit 6m Höhe, ansonsten 2.5m. Im Bereich der Strasse wird der Zaun weiter in den Mittelgrund gerutscht, so wird auch die Raumqualität der Strasse erhöht.

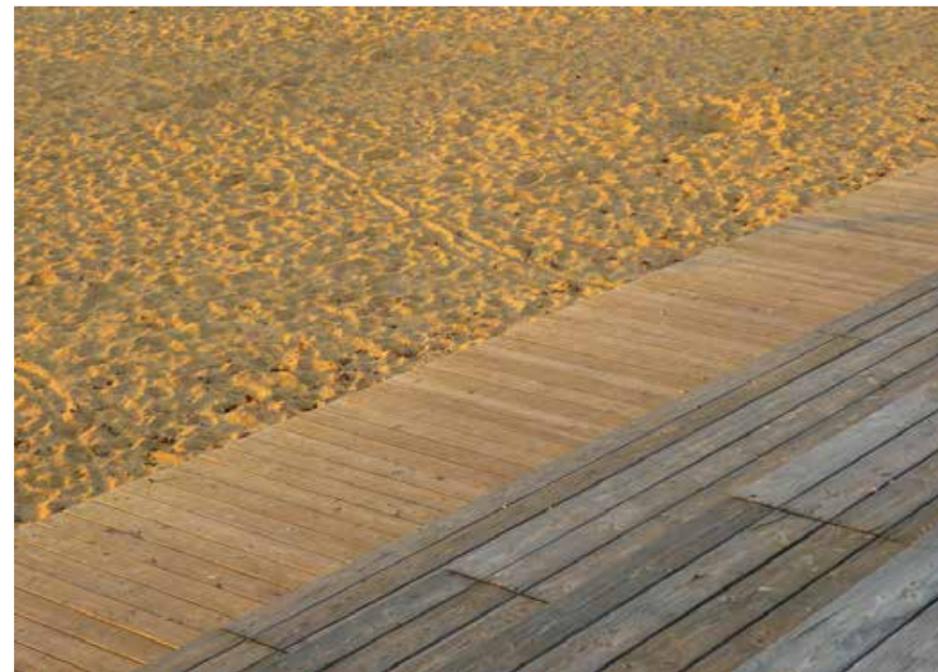
BELEUCHTUNG

BODENLEUCHE ENT LANG WEG, POLLER IN PFLANZFLÄCHEN, KANDELABER BEI SPIELPLATZ
