10 Landschaftsarchitektur

2334 BAD FOHRBACH ZOLLIKON

Vorprojekt Abgabe

SANIERUNG FOHRBACH

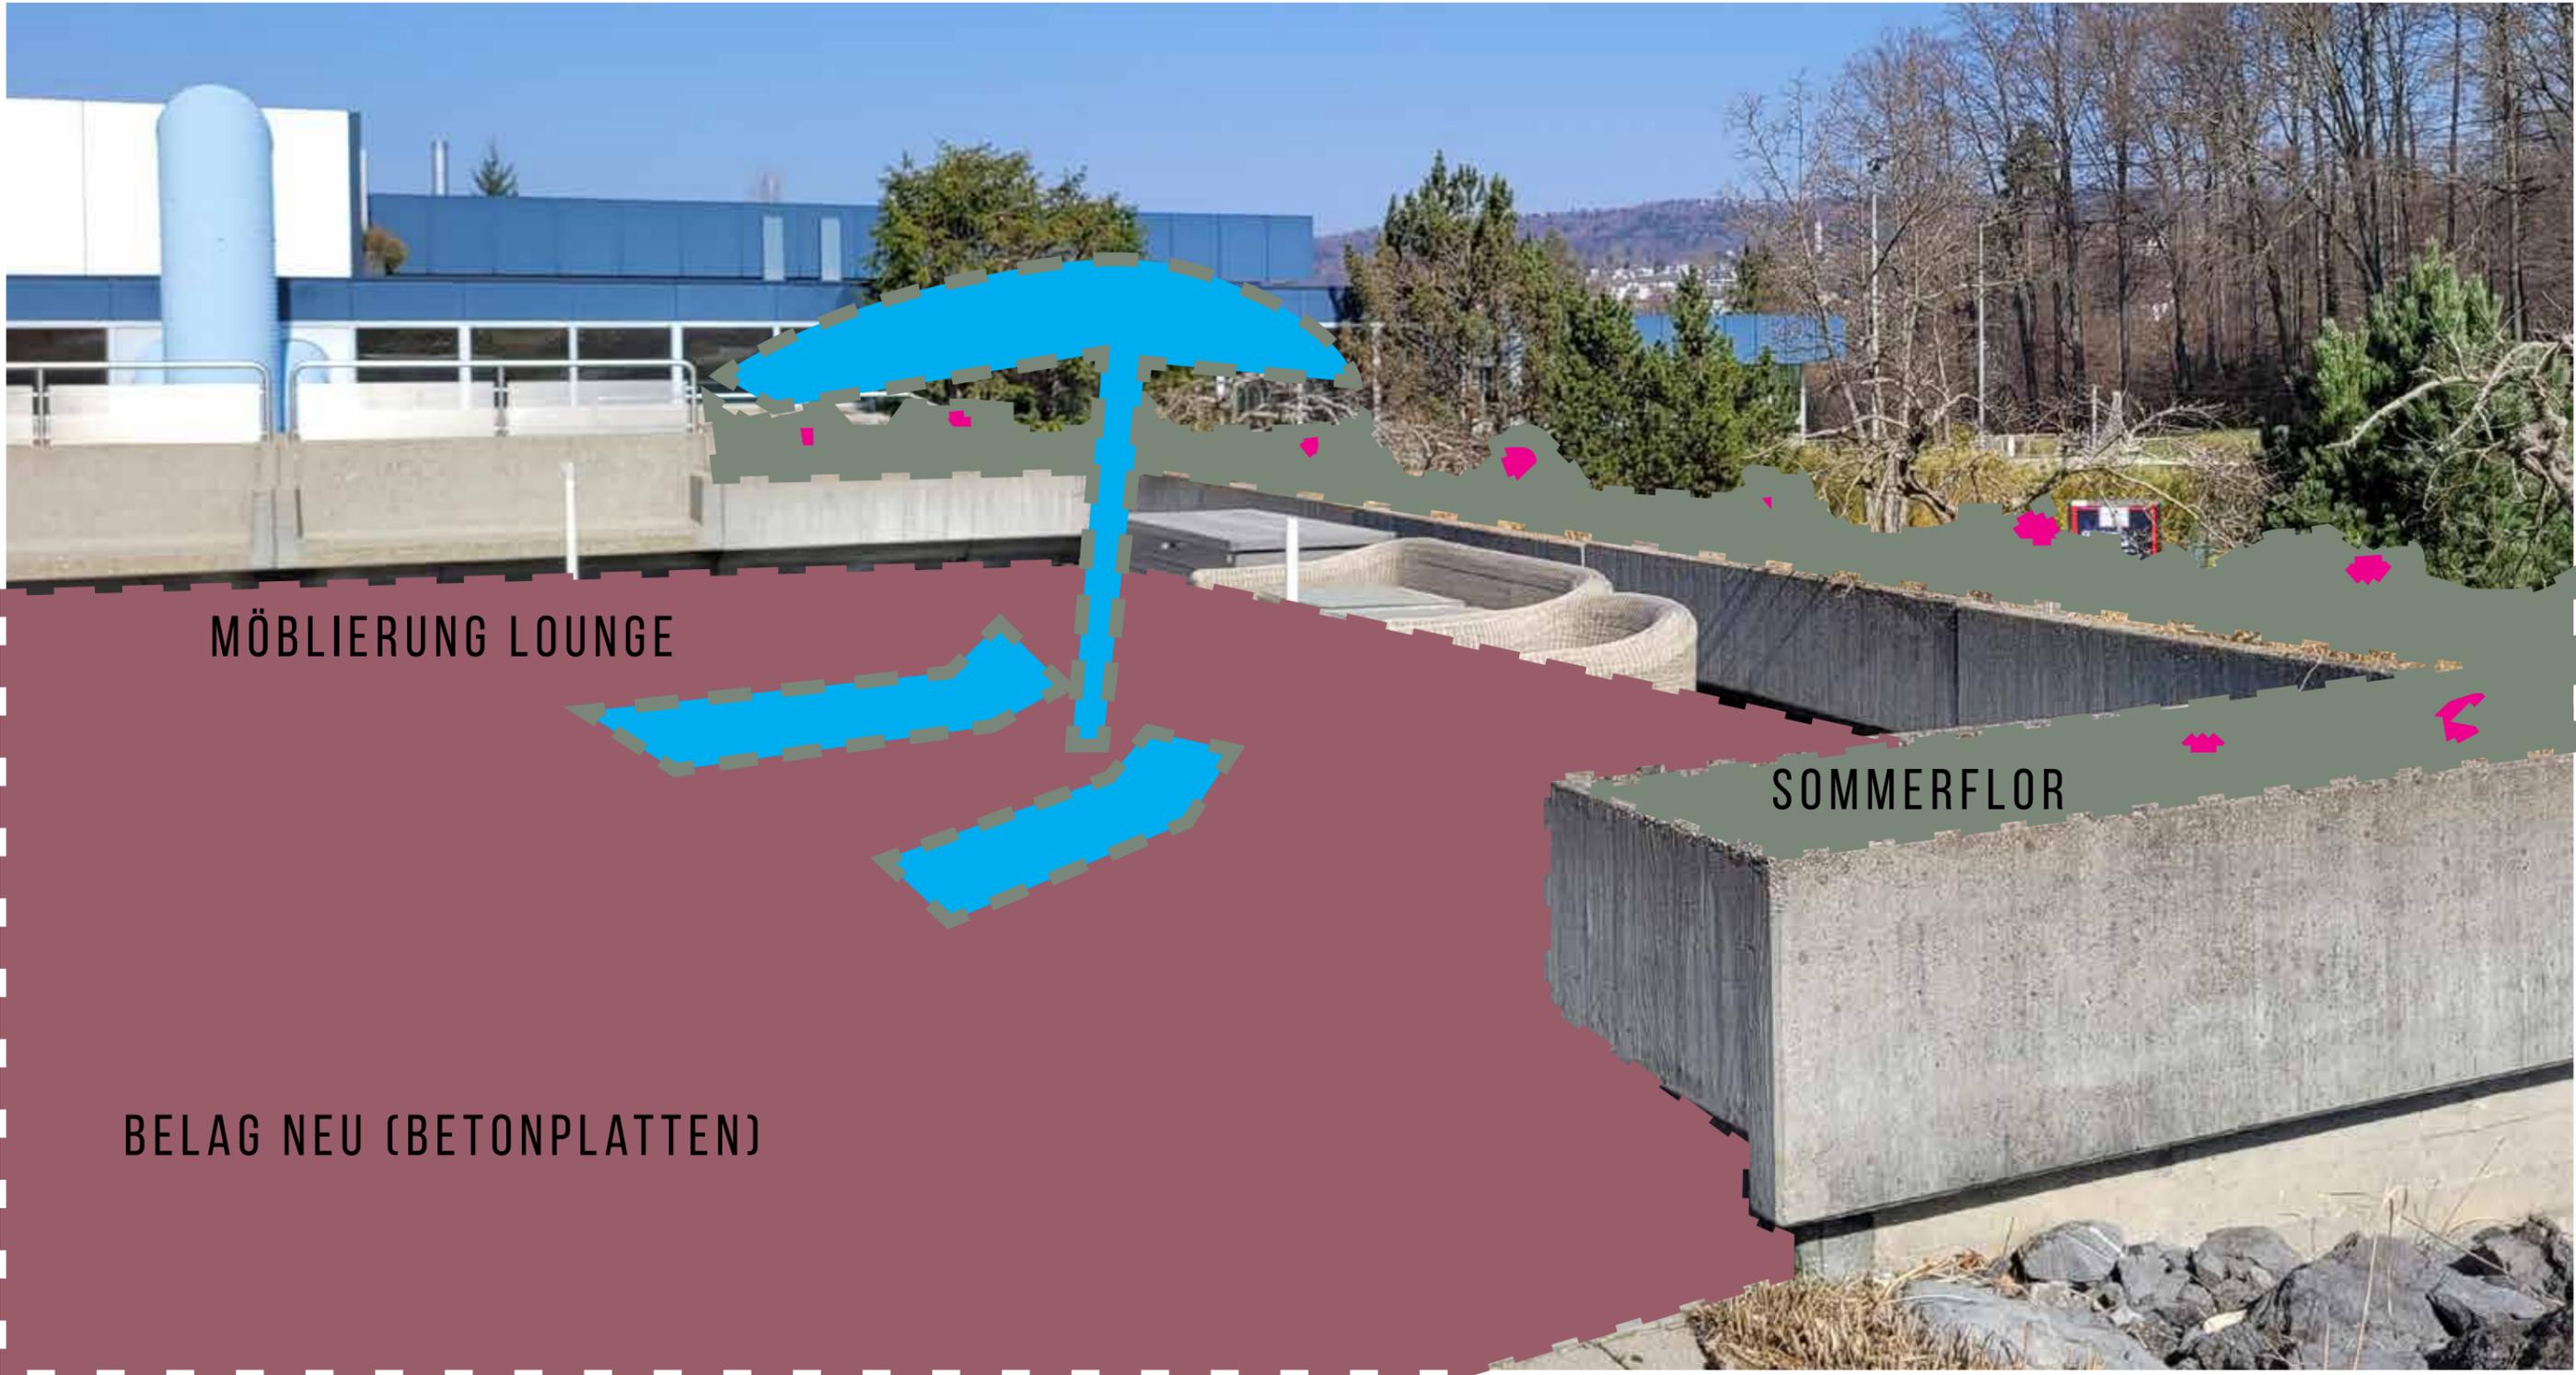
B5 OPTION VOLLEYBALLANPASSUNG ZU SAND-SITZSTUFEN (OPTION JUGENDLICHE)

MÖBLIERUNG LOUNGE

SOMMERFLOR

BELAG NEU (BETONPLATTEN)

B5	Umwandlung 1 Volleyballfeld zugunsten Sandtreppe / Liegewiese	-
	Vorschlag Anpassung Volleyball zugunsten Aufenthaltsbereich und Mehrwert Nutzung Jugendliche	
B6	Kleinkinderbecken Anpassung und Aufwertung Spielwert	-
	Vorschlag Wassersprüher- Spiellandschaft	-
B7	Pausenhof Neugestaltung	
	Vorschlag zusammen mit Umbau Turnhalle einen Outdoor-Sport und Parcourpark	
B8	IV-Mitspielchance Piratenboot vom "Kommando" aus Fernrohr und Telefon	
	Integration - wie können blinde, geh- oder hörgeschädigte Kinder mitspielen, ohne "an Bord" zu gehen?

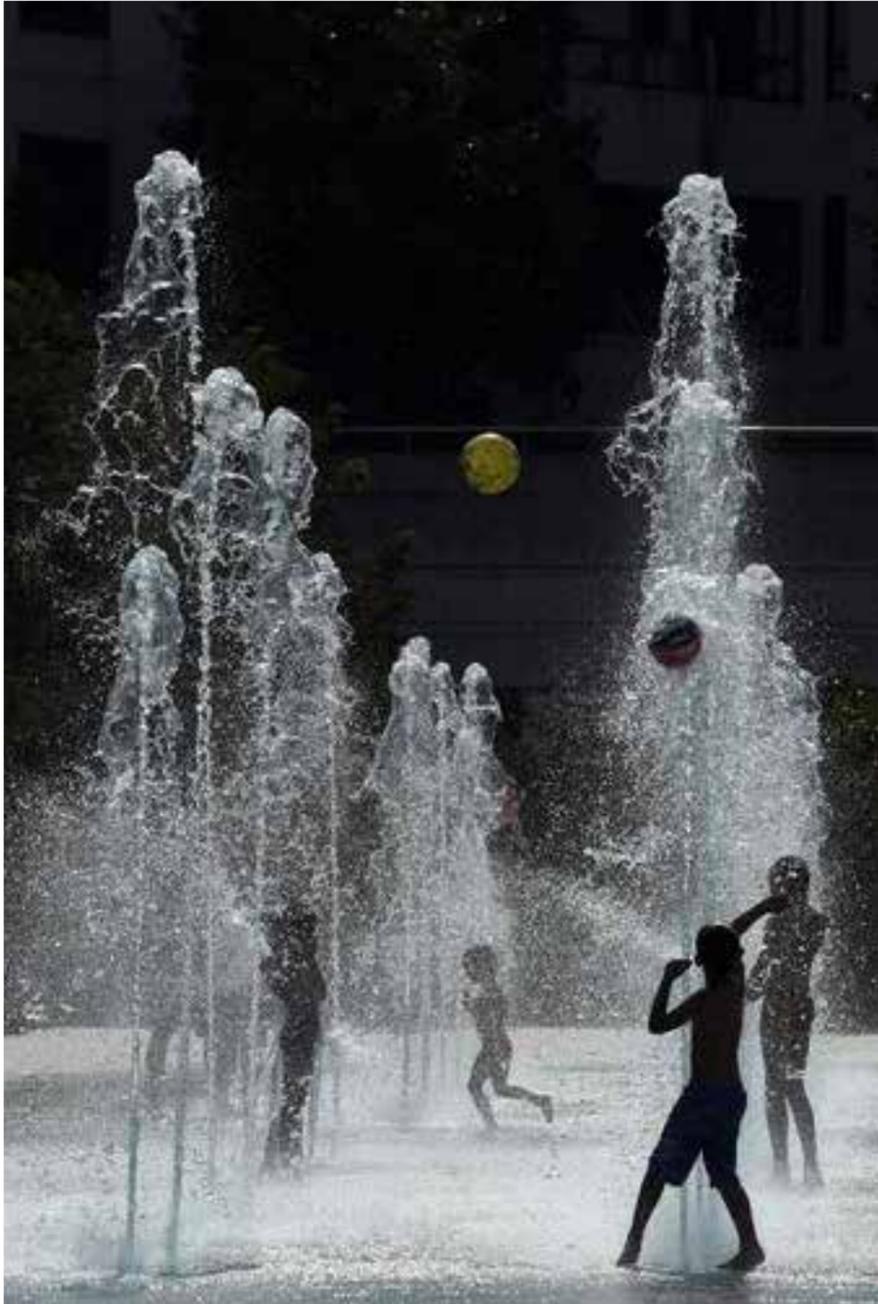
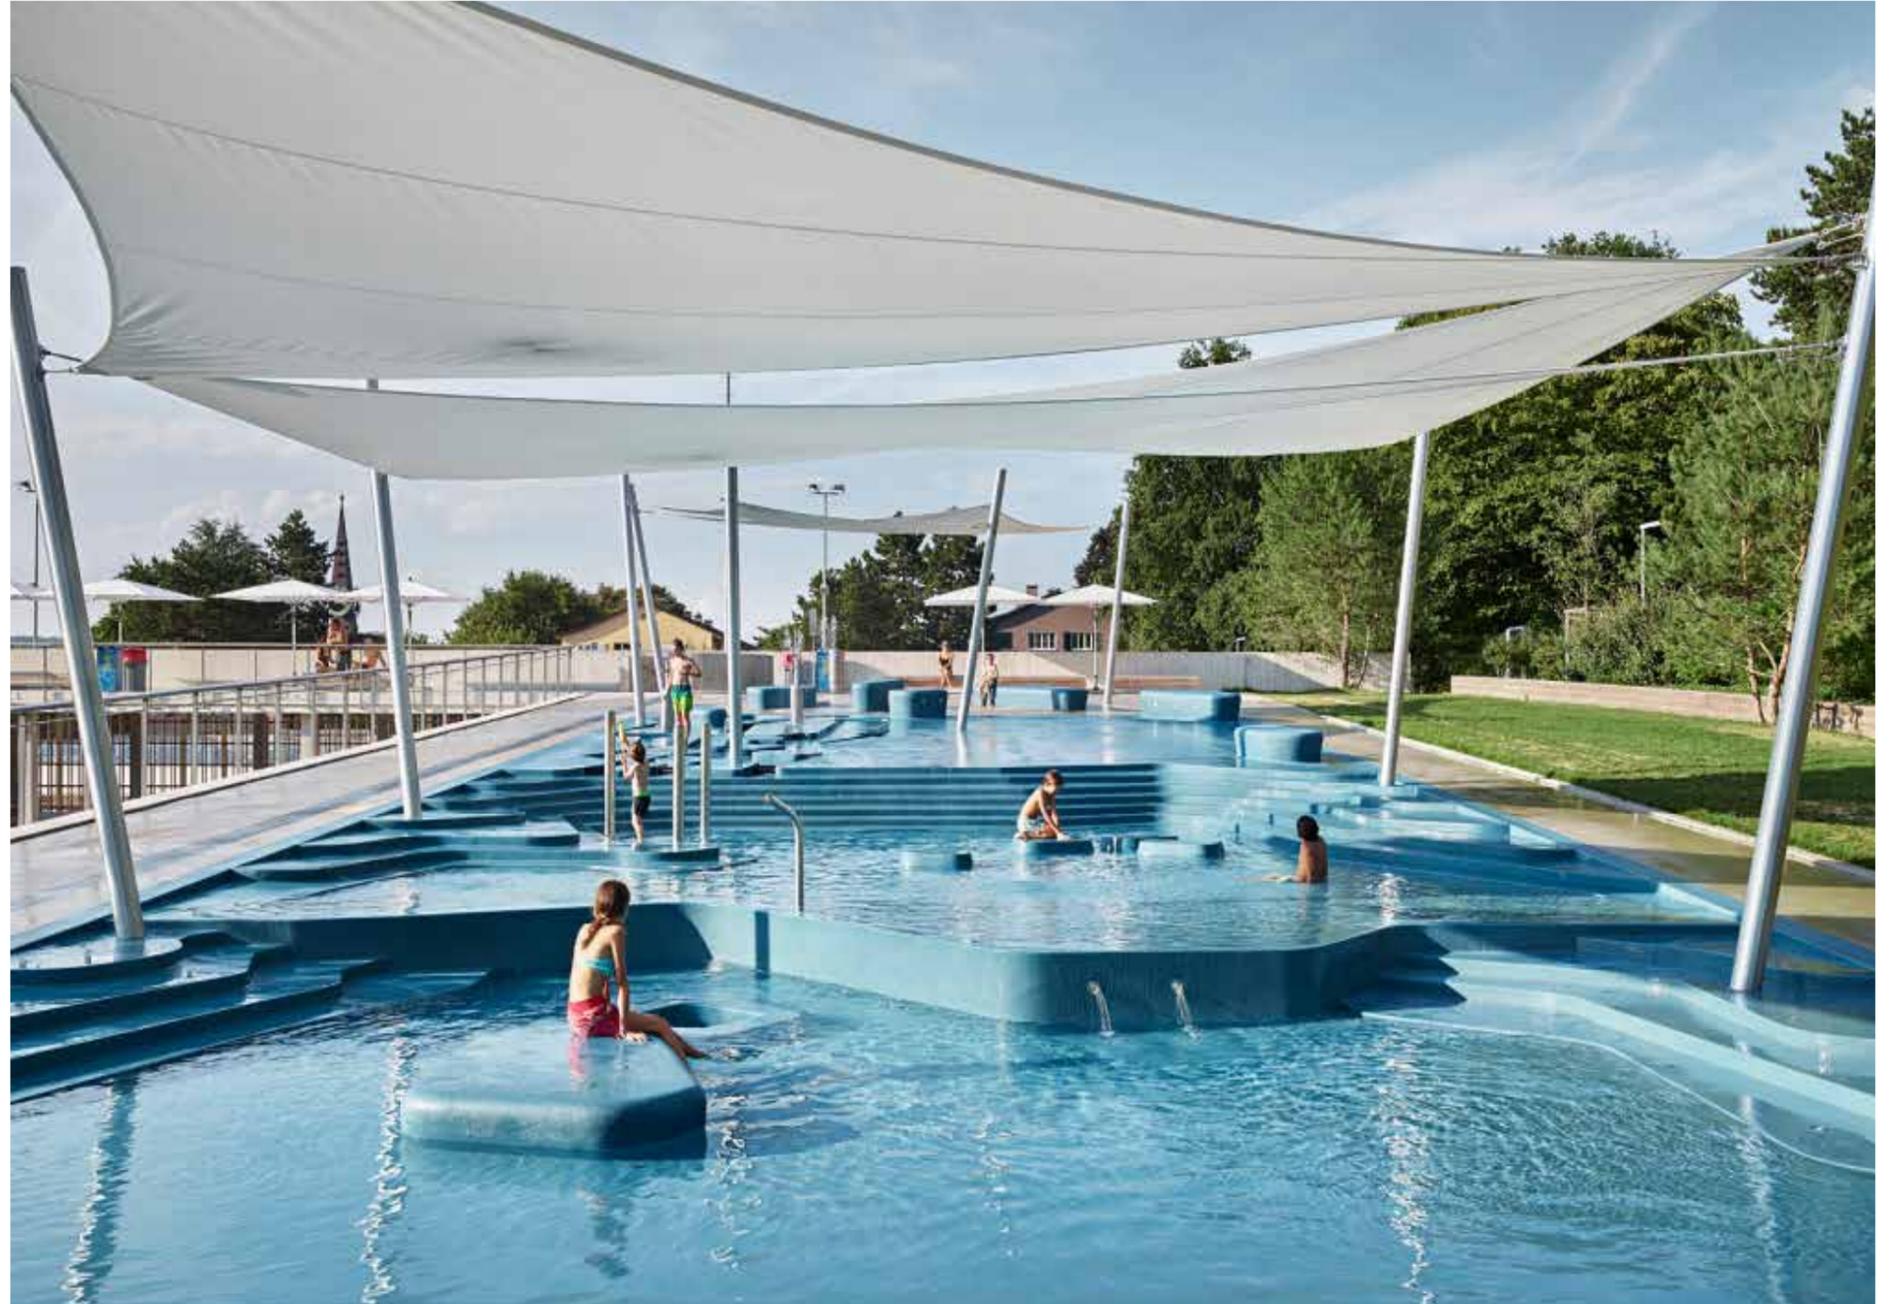
B6 OPTION KINDERPLANSCHBECKEN REDESIGN WUNSCH WASSERSPÜHER UND SPIELWERT KLEINKINDER

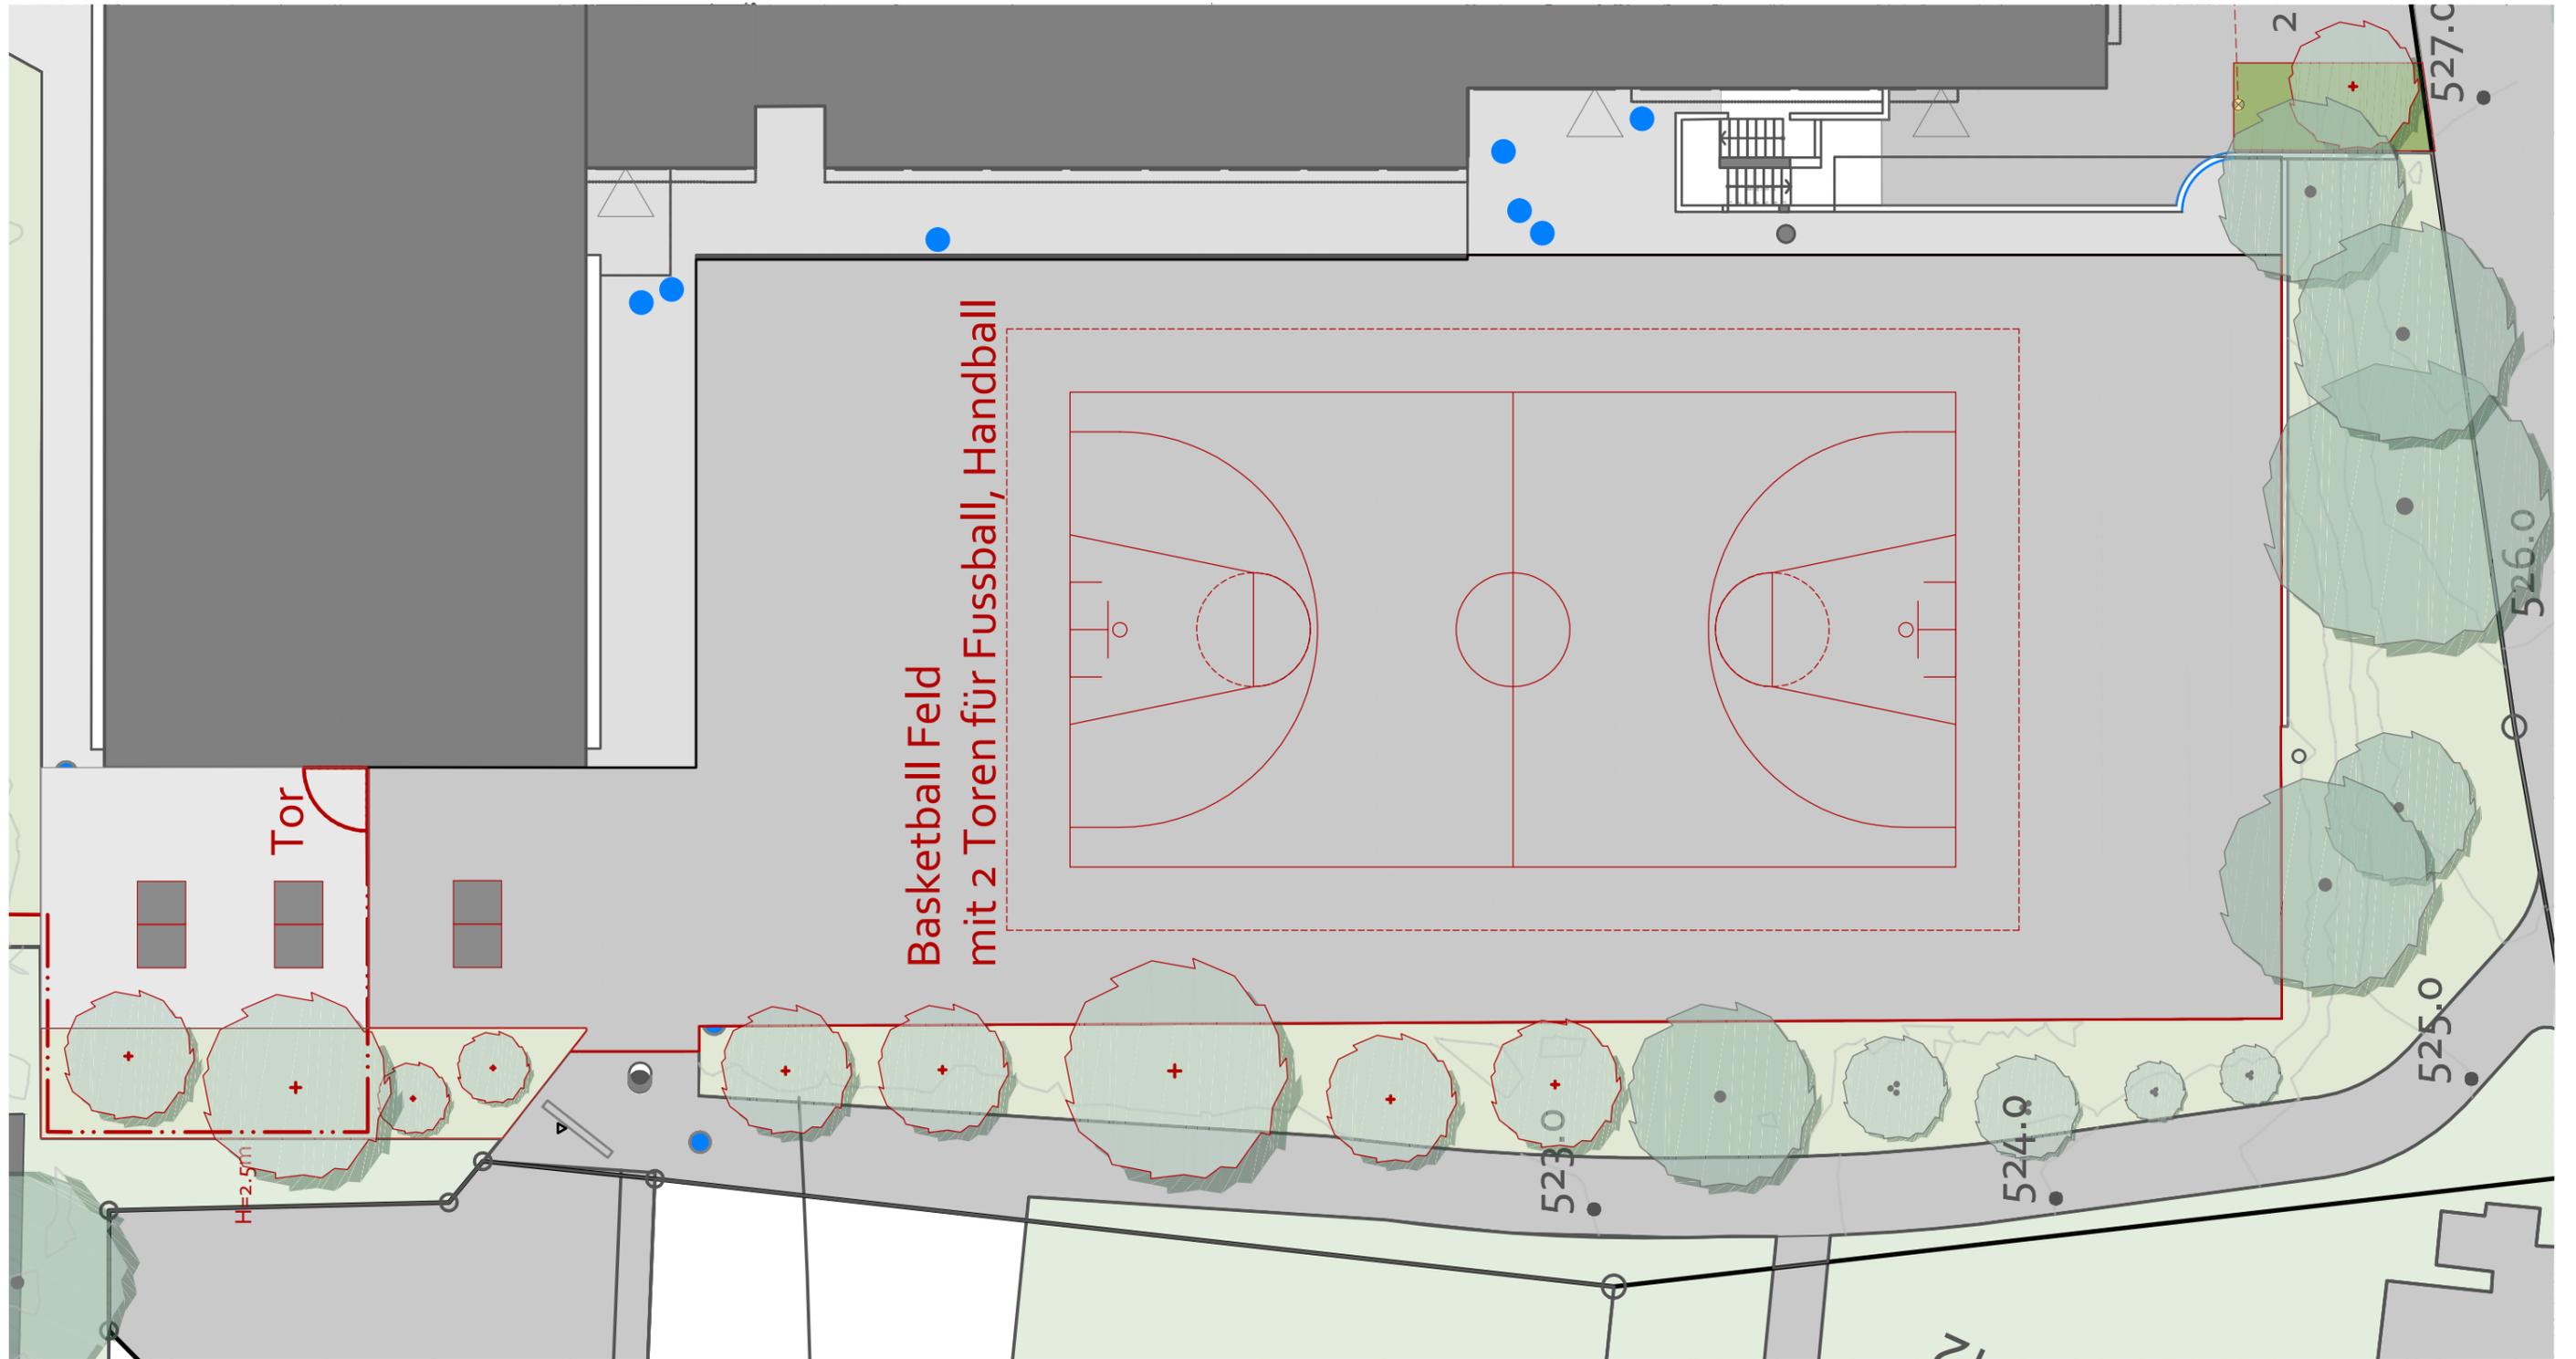
B7 OPTION PAUSENHOF

RÜCKSTELLUNG MODUL 6: 237'000CHF INVESTITIONSPOTENTIAL

Modul 6 "Pausenhof" könnte zurück gestellt werden, da nur geringe Abhängigkeiten mit dem Freibad. Es wird empfohlen, dort einen Neuentwurf also keine 1:1 Instandsetzung gemäss Präsentation an die Bauherrschaft zu erarbeiten. Ebenso wird empfohlen, das Planschbecken neu zu entwerfen. Beide Optionen können den Mehrwert der Umgebung für die Nutzung stark verbessern, sind jedoch nicht in den Kosten und im derzeitigen Auftrag Landschaft enthalten. Für die Bearbeitung müsste eine Erweiterung des Auftrags beschlossen werden gemäss Sitzung BH + Architekten.

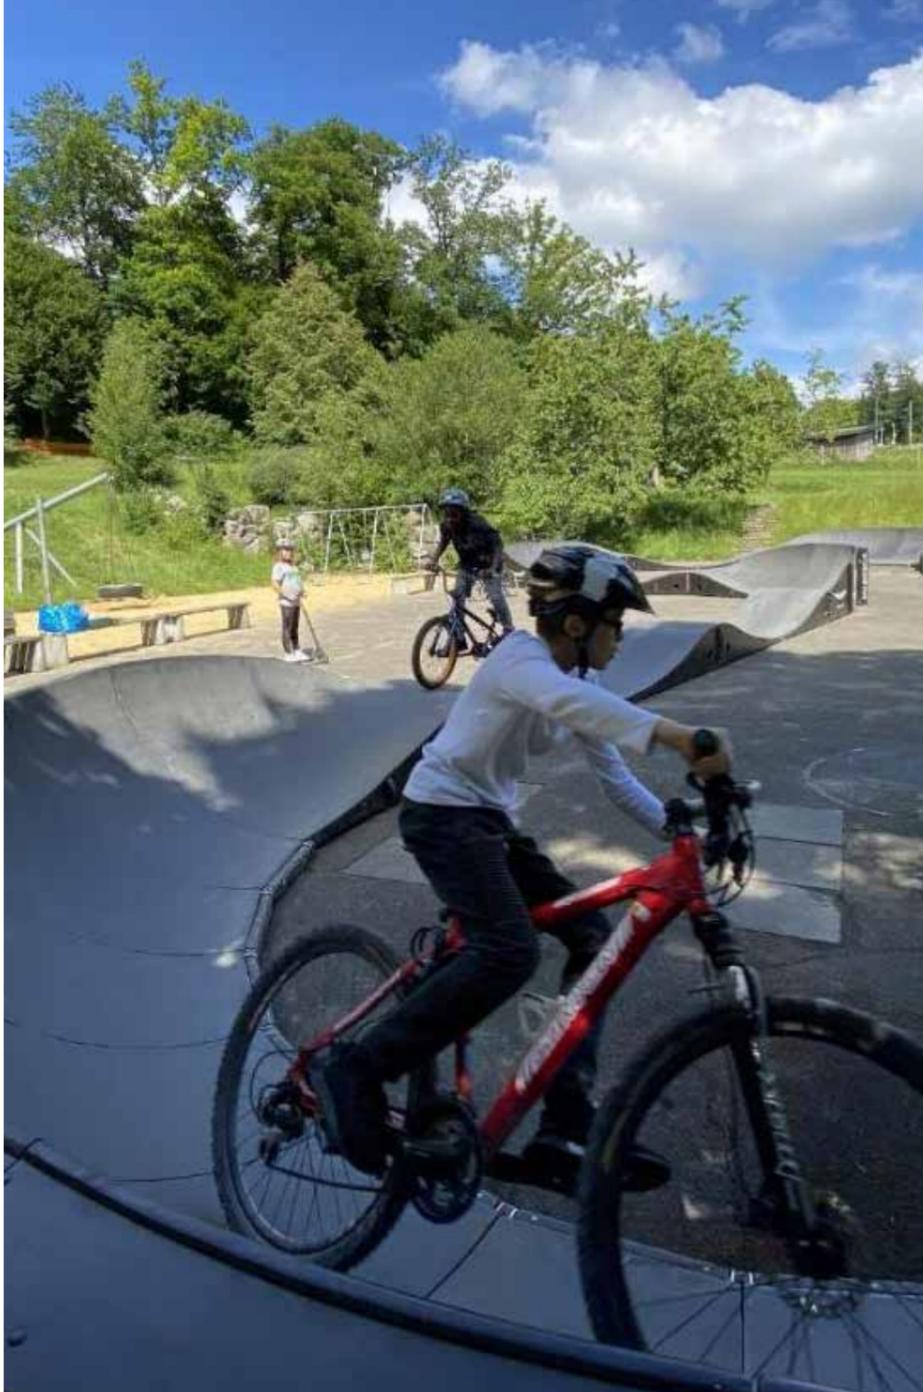
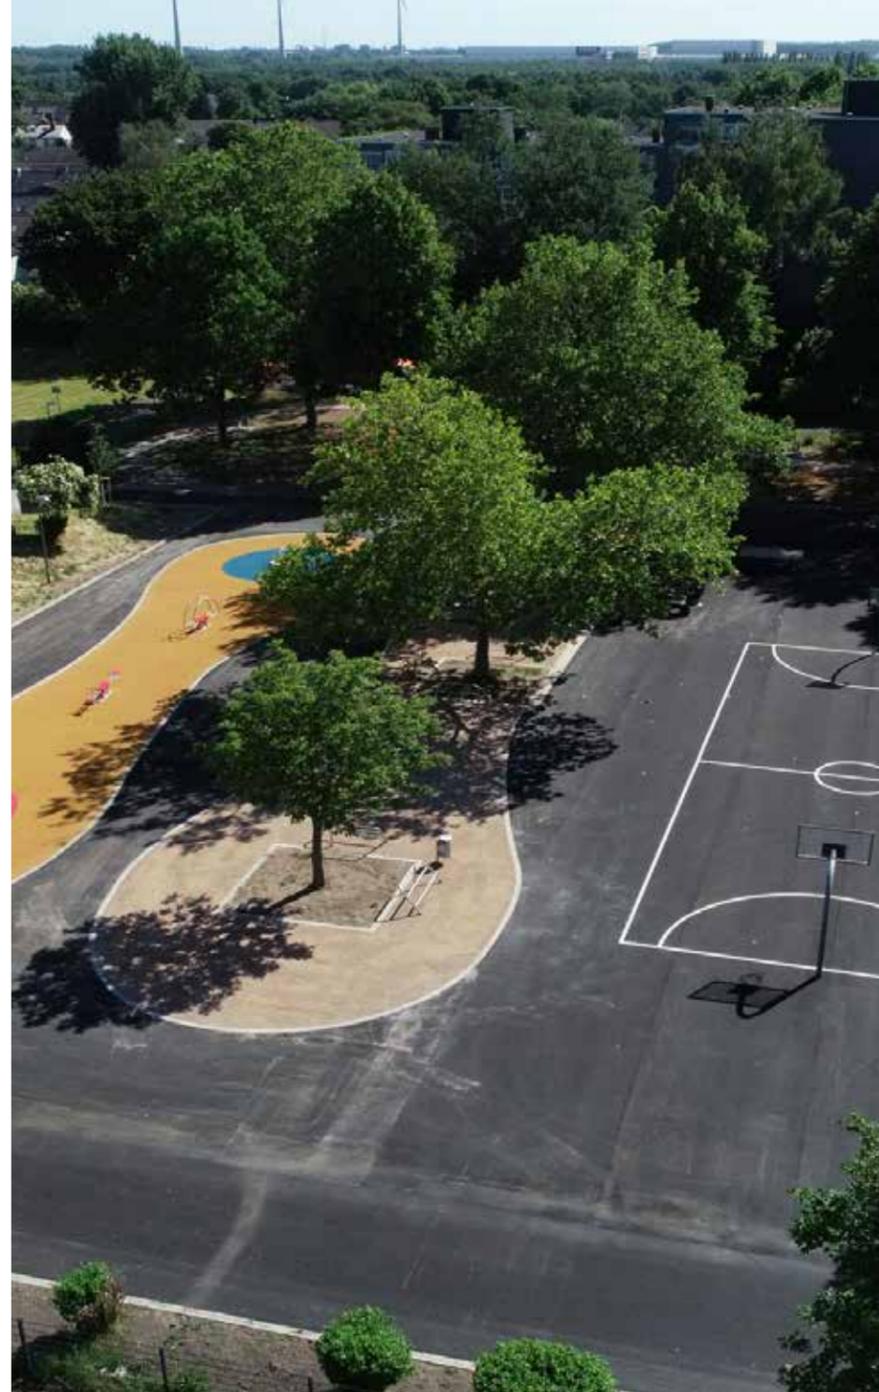
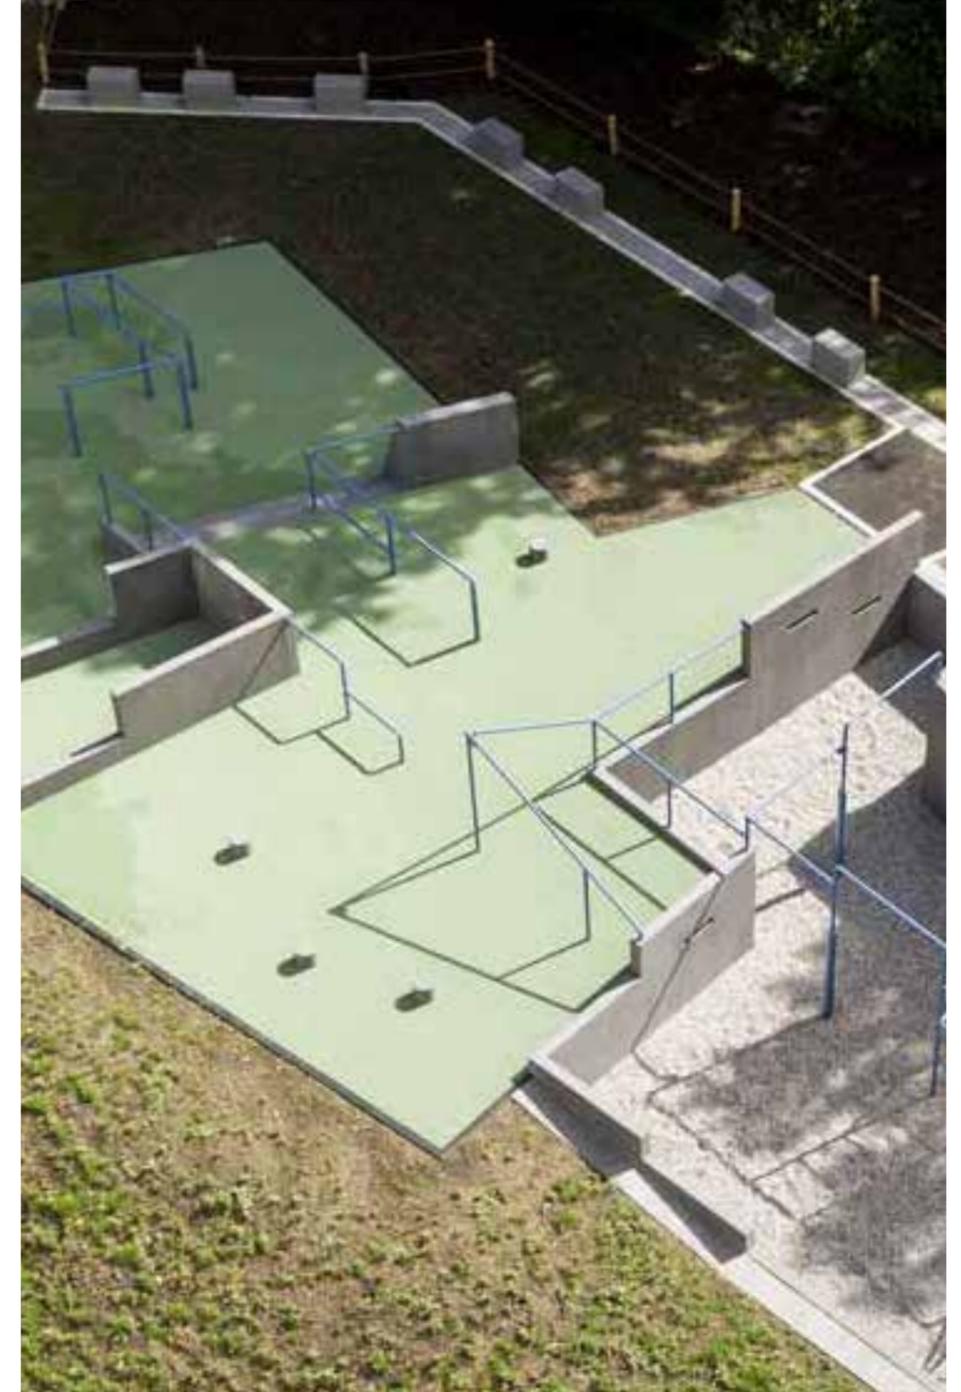
B7 OPTION PAUSENHOF REDESIGN NEUGESTALTUNG ZU OUTDOOR-SPORT UND PARCOUR

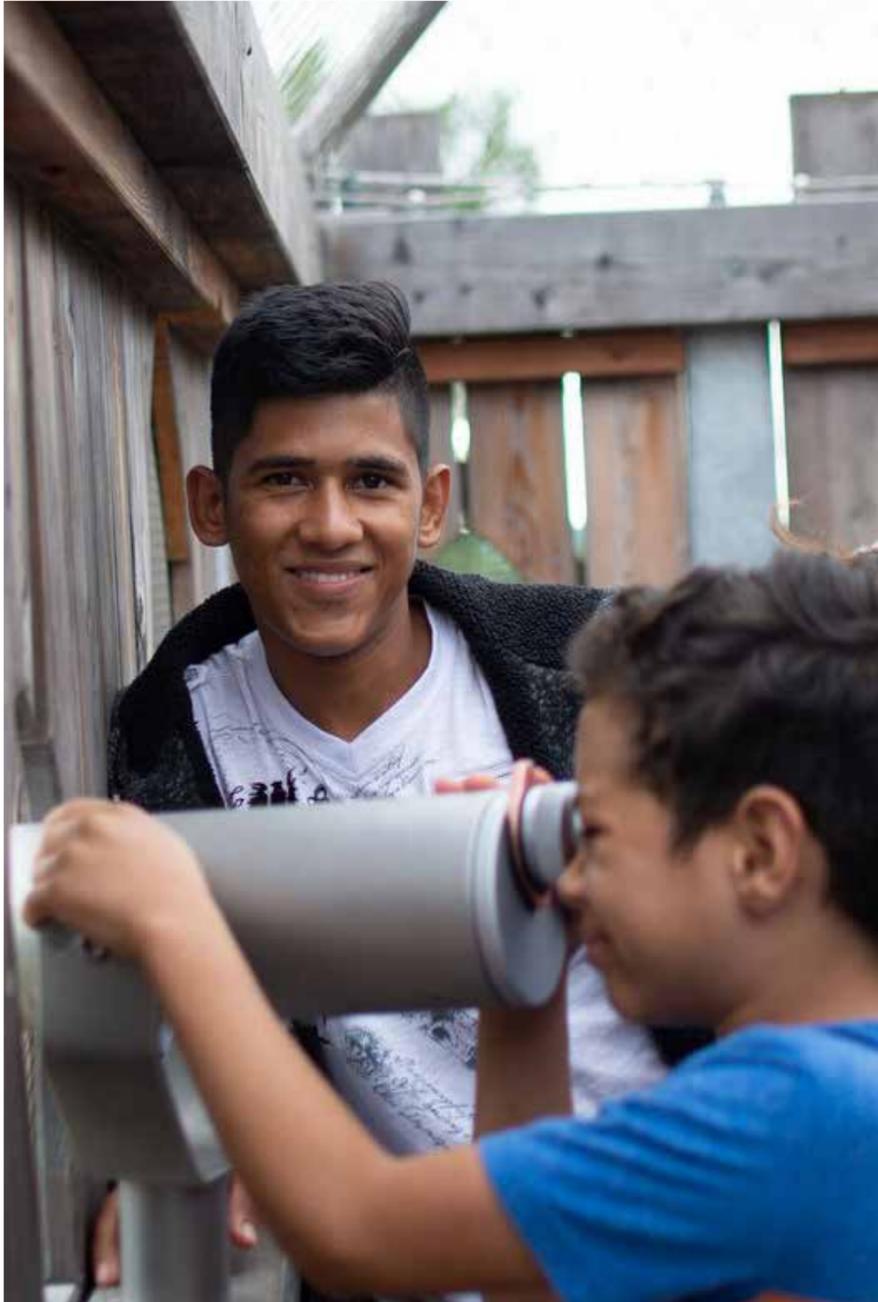
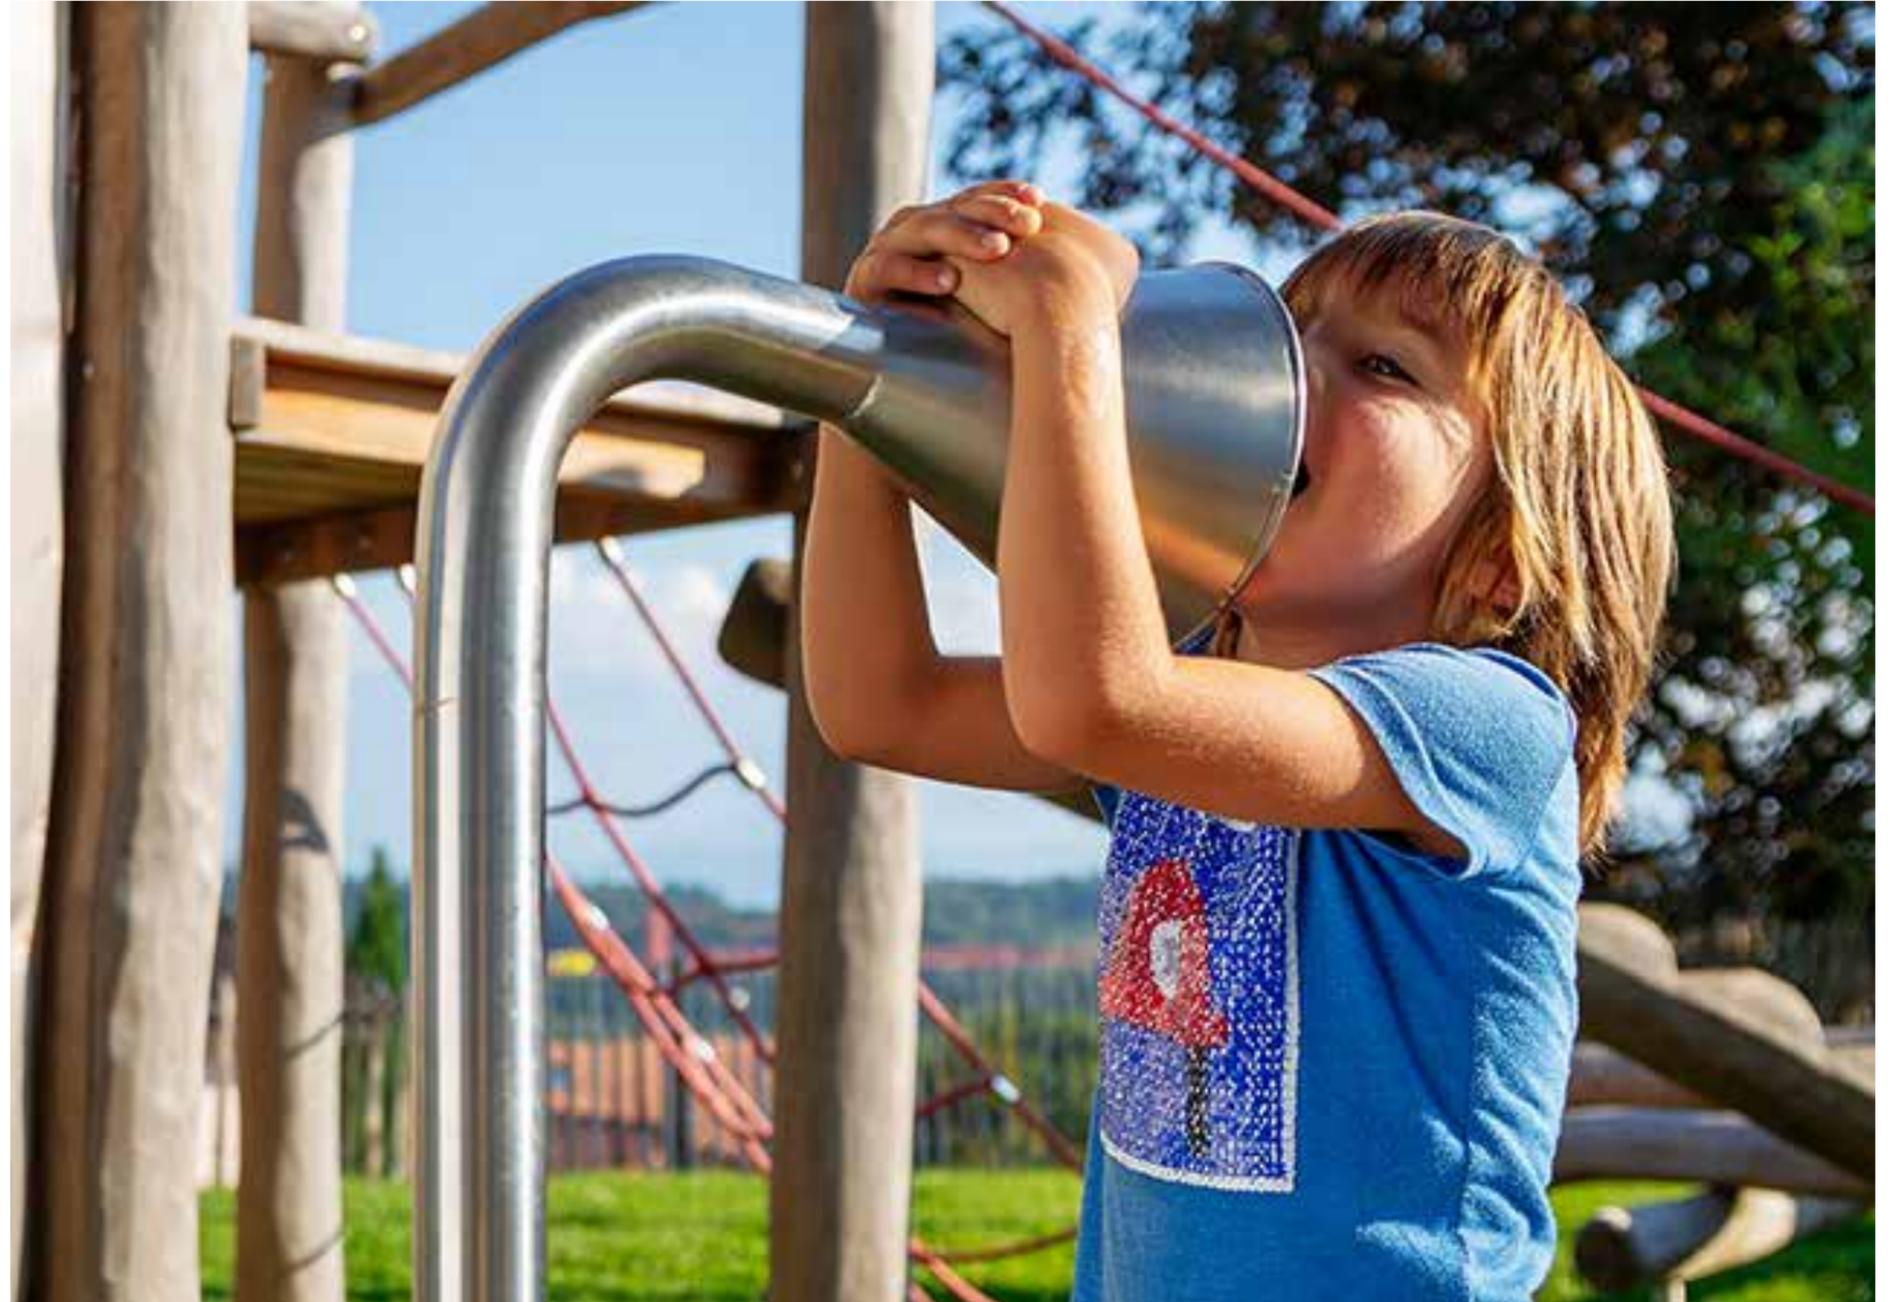
B8 OPTION IV-MITSPIELCHANCE KOMMANDO PIRATENBOOT
INTEGRATION VON BLINDEN, GEH- ODER HÖRGESCHÄDIGTEN KINDERN OHNE „AN BORD“ ZU GEHEN

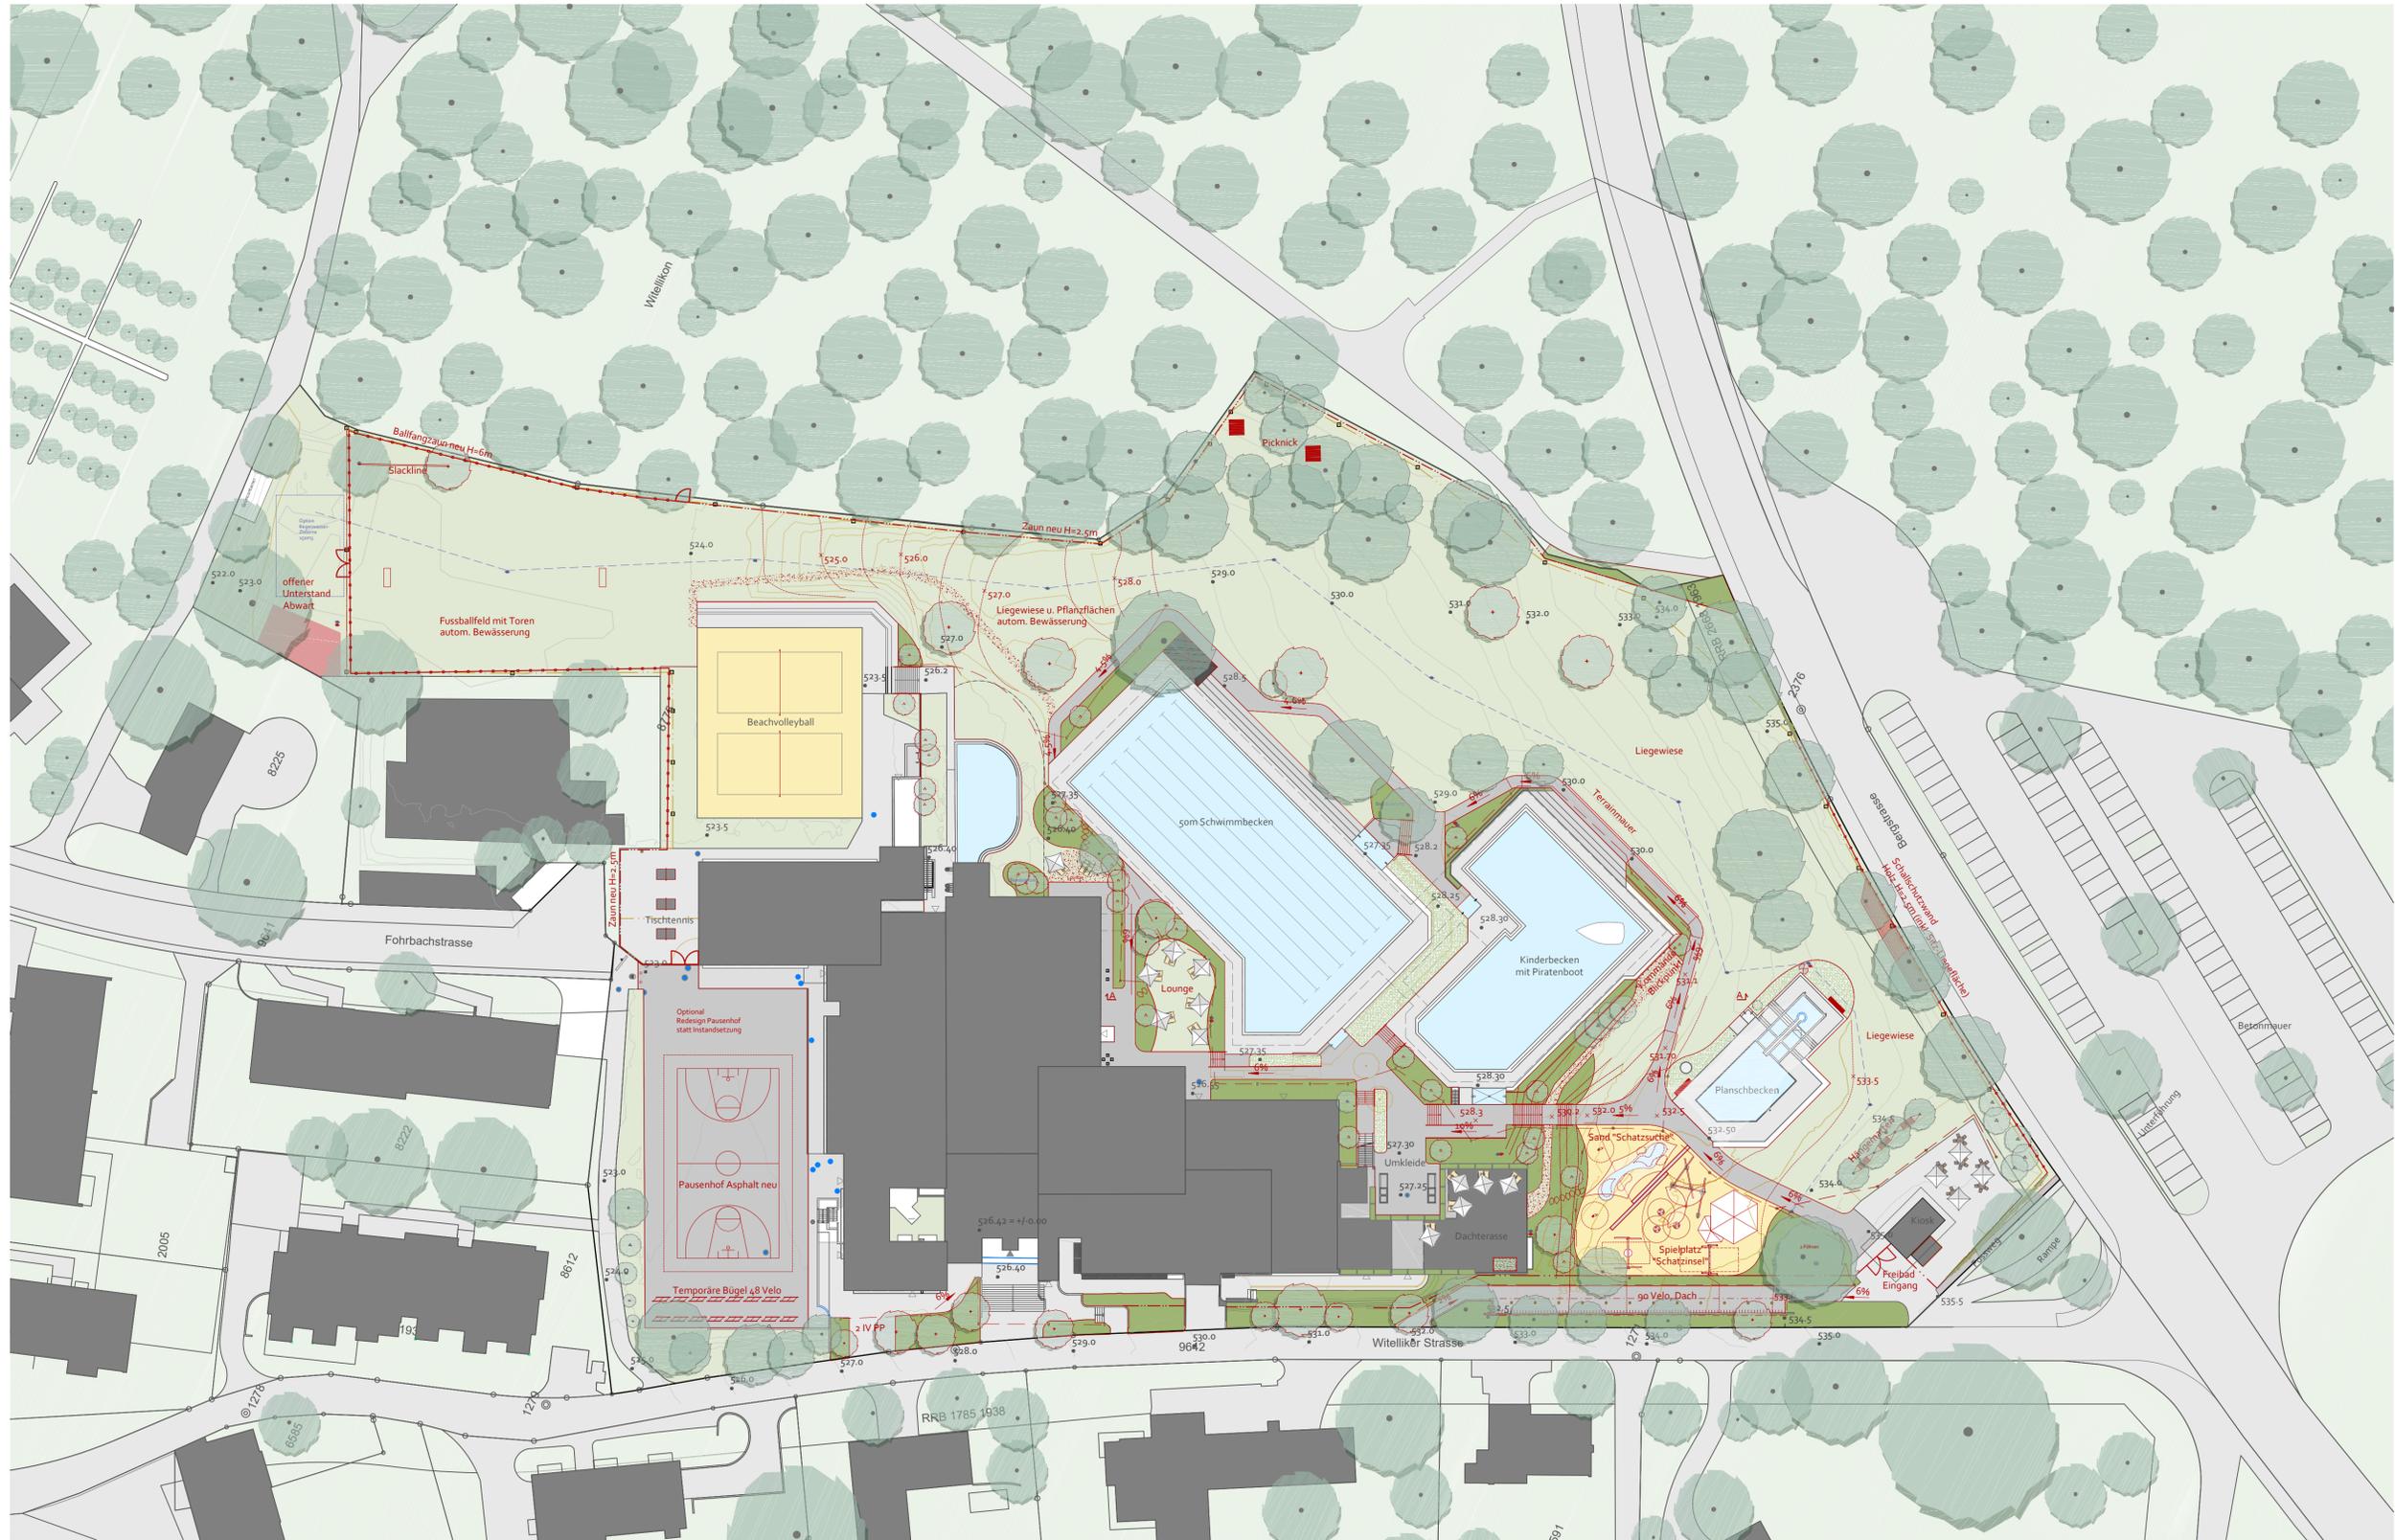
Bad Fohrbach Zollikon - Situationsplan Freibad

- Schwimmbecken Bestand
- Wege, Treppen
- Spielbereich mit Fallschutz
- Liegewiese, Spielwiese
- Bepflanzung (Sträucher, Stauden)
- Stauden, Sommerflor
- Schotterrasen
- Baum bestehend
- Baum geplant
- Perimeterzaun H = 2,5m
- Ballfangzaun H = 6m
- Schallschutzwand Holz H = 2,5m
- Beleuchtung
- Poller Wasser- und Elektroanschluss
- automatische Bewässerungspunkte
