10 Landschaftsarchitektur

2334 BAD FOHRBACH ZOLLIKON

Vorprojekt Abgabe

SANIERUNG FOHRBACH

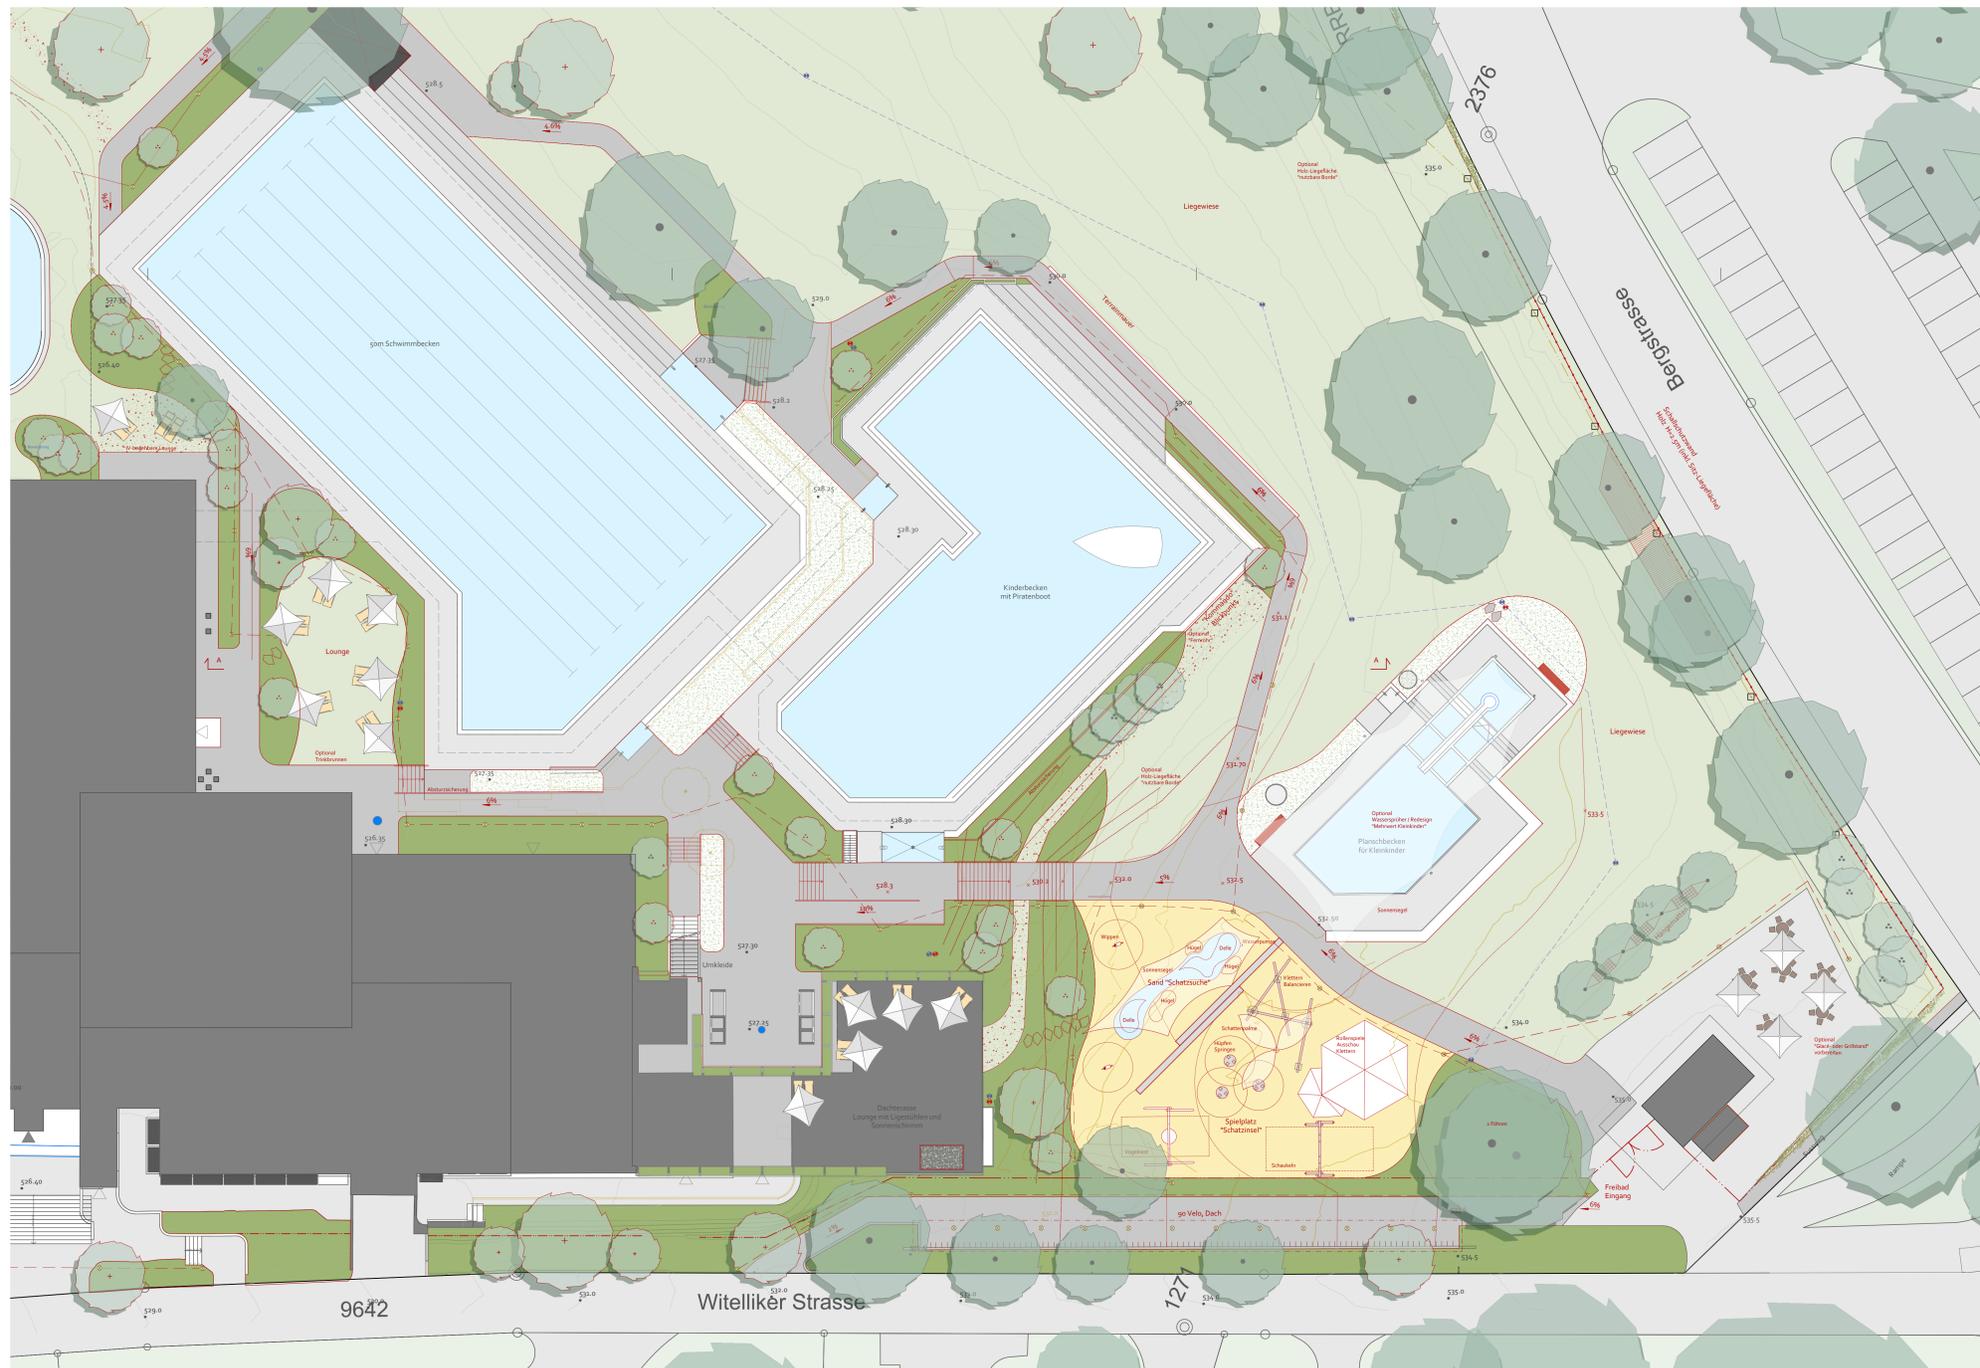
Bad Fohrbach Zollikon - Situationsplan Sanierung

Schwimmbaden Bestand
	Wege, Treppen
	Spielfeld mit Fallschutz
	Liegewiese, Spielwiese
	Bepflanzung (Sträucher, Stauden)
	Stauden, Sommerflur
	Schotterrasen
	Baum bestehend
	Baum gepflanzt
	Perimeterzaun H = 2.5m
	Balustraden H = 6m
	Schallschutzwand Hd = 2.5m
	Beleuchtung
	Poller Wasser- und Elektroanschluss
	automatische Bewässerungspunkte

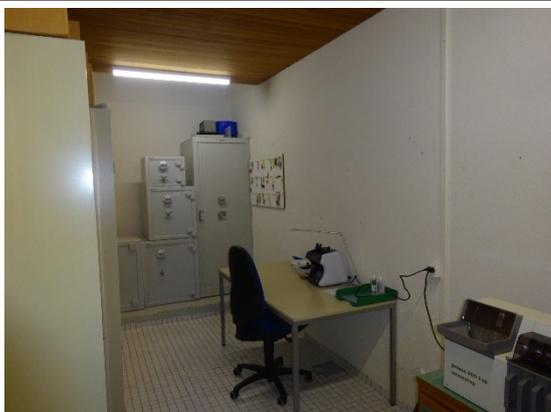
Pos.-Nr.: S5	
Geschoss / Raum	UG / Tresorraum
Betroffenes Material	Fliesenkleber der Boden- und Sockelfliesen
Ausmass	1 Raum / ca. 10 m ²
Beurteilung Material	Festgebundener Asbest gemäss Analyse (0.1-1.0 % Chrysotil)
Laborprobe-Nr.	10351/60, 61 (Details siehe Laborprotokoll im Anhang)
Sanierungsdringlichkeit	Stufe III: Sanierung vormerken (vor baulichen Eingriffen); Neubeurteilung bei Vorkommissionen oder Nutzungsänderungen
Sanierungsmassnahmen	EKAS 6503, Kap. 7: SUVA-anerkanntes Sanierungsunternehmen in Sanierungszone mit Unterdruck und 4-Kammer-Schleusensystem
Bemerkungen	-
Entsorgung	Gemäss VVEA; doppelt verpackt, Deponie Typ E, VeVA Begleitschein notwendig; VeVA Code: 17 06 05 S

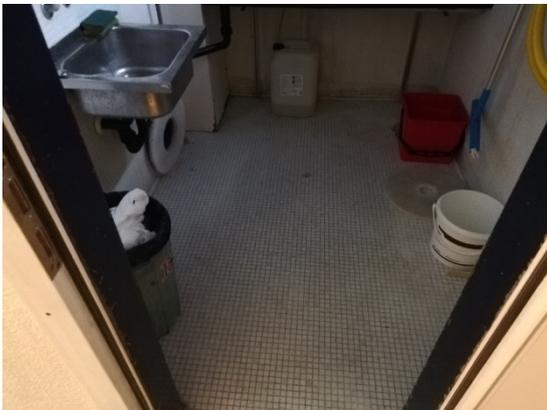
Pos.-Nr.: S6	
Geschoss / Raum	EG / Putzraum
Betroffenes Material	Fliesenkleber der Wand- und Bodenfliesen
Ausmass	1 Raum / ca. 6 m ²
Beurteilung Material	Festgebundener Asbest gemäss Analyse (0.1-1.0 % Chrysotil)
Laborprobe-Nr.	10351/64, 65 (Details siehe Laborprotokoll im Anhang)
Sanierungsdringlichkeit	Stufe III: Sanierung vormerken (vor baulichen Eingriffen); Neubeurteilung bei Vorkommissionen oder Nutzungsänderungen
Sanierungsmassnahmen	EKAS 6503, Kap. 7: SUVA-anerkanntes Sanierungsunternehmen in Sanierungszone mit Unterdruck und 4-Kammer-Schleusensystem
Bemerkungen	-
Entsorgung	Gemäss VVEA; doppelt verpackt, Deponie Typ E, VeVA Begleitschein notwendig; VeVA Code: 17 06 05 S

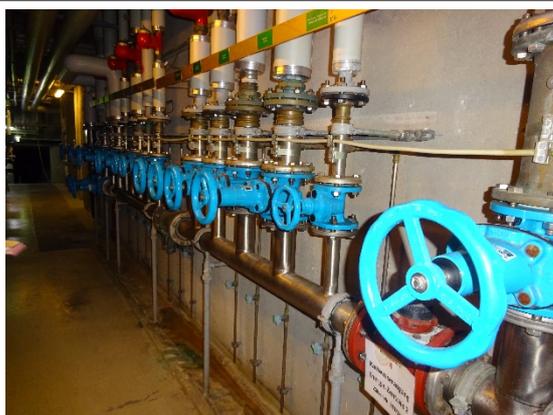
Pos.-Nr.: S8	
Geschoss / Raum	UG / Technik
Betroffenes Material	Flanschdichtungen in Rohrleitungssystem
Ausmass	Ca. 50 Stück gesehen, weitere Vorkommen möglich
Beurteilung Material	Festgebundener Asbest gemäss Einstufung vor Ort
Laborprobe-Nr.	-
Sanierungsdringlichkeit	Stufe III: Sanierung vormerken (vor baulichen Eingriffen); Neubeurteilung bei Vorkommissen oder Nutzungsänderungen
Sanierungsmassnahmen	Bei Demontage der Leitungen: Flansche ungeöffnet als Ganzes aus Rohrleitung schneiden, abpacken und zur Dekontamination in einer externen Sanierungszone gemäss EKAS 6503, Kap. 7 einem SUVA-anerkannten Sanierungsunternehmen übergeben Ohne Demontage der Leitungen: SUVA Merkblatt 84053, S. 26/27 : Demontage durch SUVA-anerkanntes Sanierungsunternehmen
Entsorgung	Gemäss VVEA; die unterschiedlichen Materialien wie z.B. Asbest, Metalle etc. sind zu trennen. Eine Entsorgung / Deponierung von entsprechenden Installationen als Ganzes ist nicht gestattet Asbest - doppelt verpackt, Deponie Typ E, VeVA Begleitschein notwendig; VeVA Code: 17 06 05 S; Metall - Recycling, VeVA Code 17 04 xy - je nach Metall
