## Schadstoffgutachten Gebäudeuntersuchung vor Umbau unter normaler Nutzung

### Schwimmbad Fohrbach (inkl. Turnhalle und Gastro- nomie) Witellikerstrasse 47, 7802 Zollikon

Bauherrschaft: **Gemeinde Zollikon, Bauamt**  
Bergstrasse 20, 8702 Zollikon

Erstellt am: 17. Februar 2022

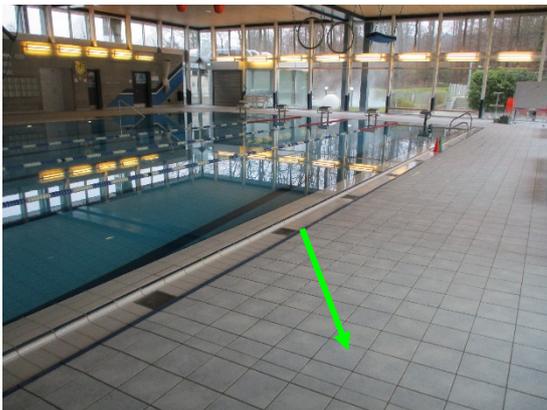
Bodenfliesen

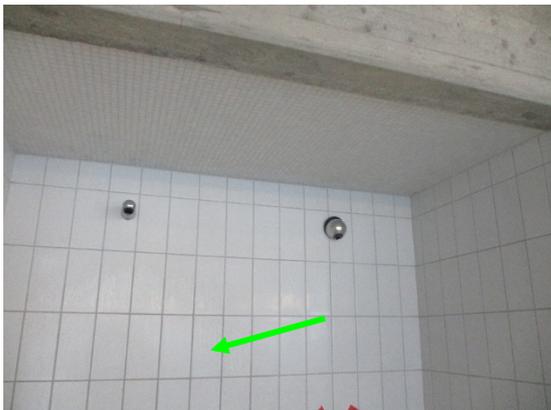
Wandfliesen

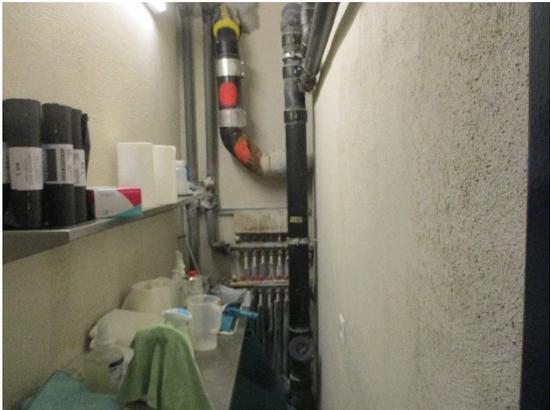
<b>Pos.-Nr.: U7</b>	
Geschoss / Raum	UG / Raum hinter Treppe zu Schutzraum
Betroffenes Material	Bituminöser Anstrich auf Rohrleitung
Beurteilung Material	Asbestfrei gemäss Analyse
Laborprobe-Nr.	10351/33
Sanierungsdringlichkeit	-
Sanierungsmassnahmen	Kein Handlungsbedarf
Entsorgung	Rohrleitung Metall: Schmelzwerk oder Metallrecycling, VeVA Code 17 04 xy – je nach Metall

Bituminöser Anstrich

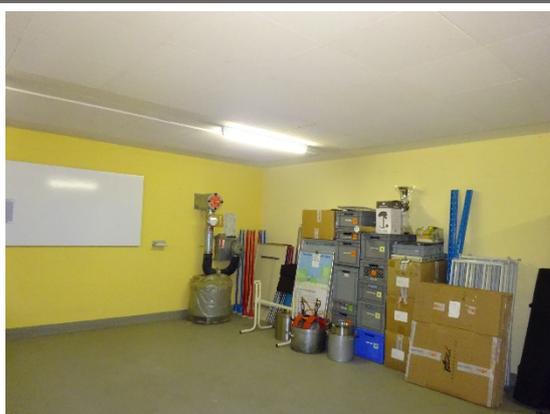
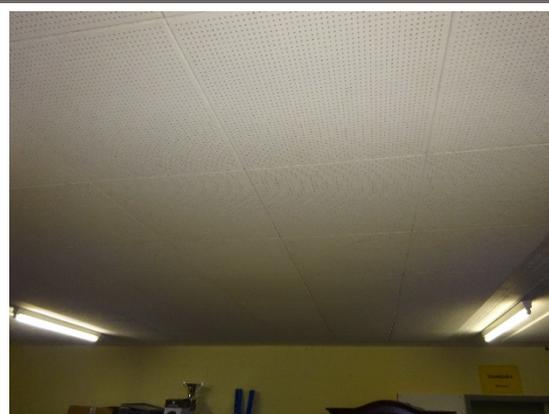
<b>Pos.-Nr.: U11</b>	
Geschoss / Raum	2.UG / Zivilschutz
Betroffenes Material	Akustikdeckenplatten
Beurteilung Material	Asbestfrei gemäss Analyse
Laborprobe-Nr.	10351/47
Sanierungsdringlichkeit	-
Sanierungsmassnahmen	Kein Handlungsbedarf
Entsorgung	Gemäss VVEA; Recycling oder Deponie Typ B; VeVA-Code 17 06 04

Akustikdeckenplatten
